土砂災害防止に関する基礎調査(急傾斜地の崩壊)

自然現象の種類	急傾斜地の崩壊
箇所番号	Ⅱ-021K2097
箇所名	堀之内2
所在地	市川市堀之内4丁目
調査機関	千葉県葛南土木事務所

急傾斜地の崩壊区域調書

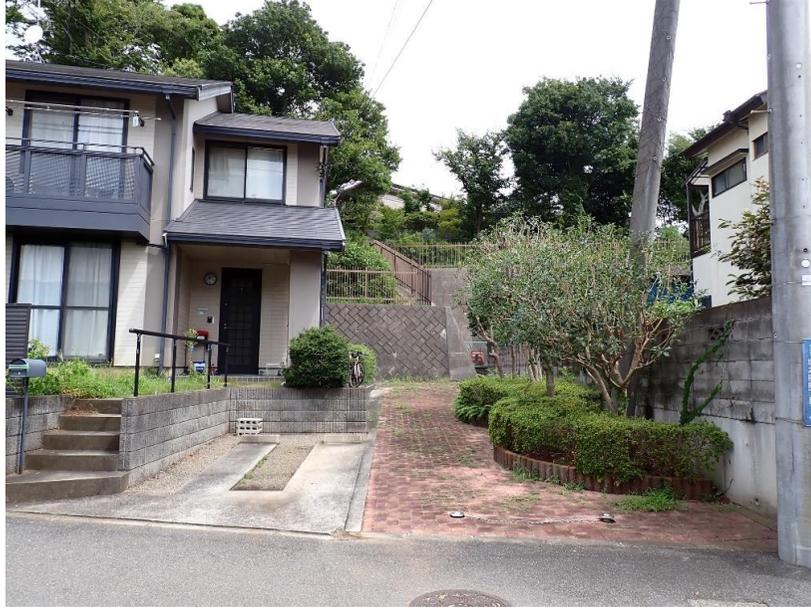
写真番号①

全景
測線No.1～2付近

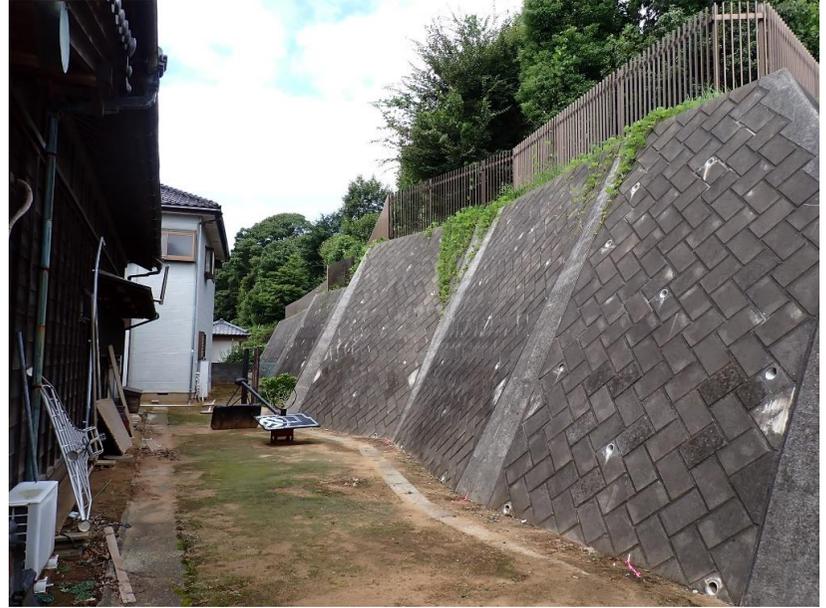
写真番号②

全景
測線No.3～10付近

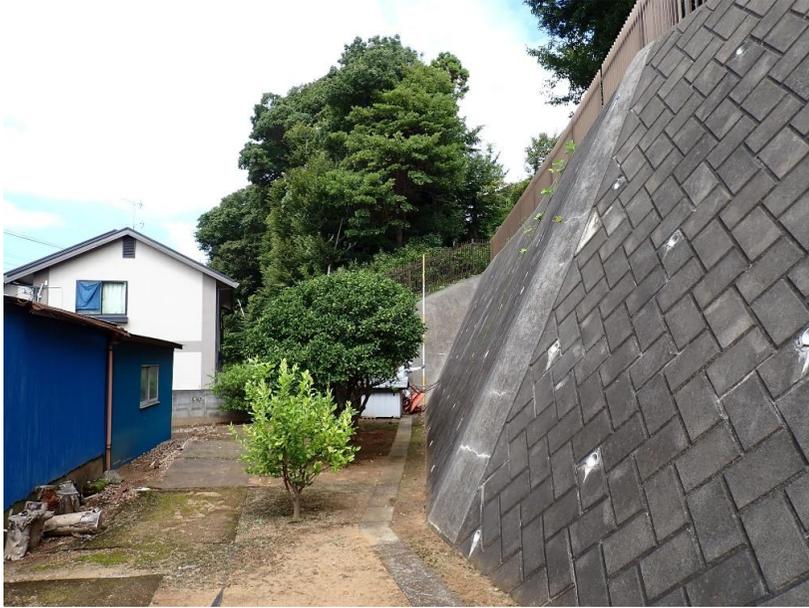
写真番号③

左端根拠
左端根拠：地形変化点(①5m未満)

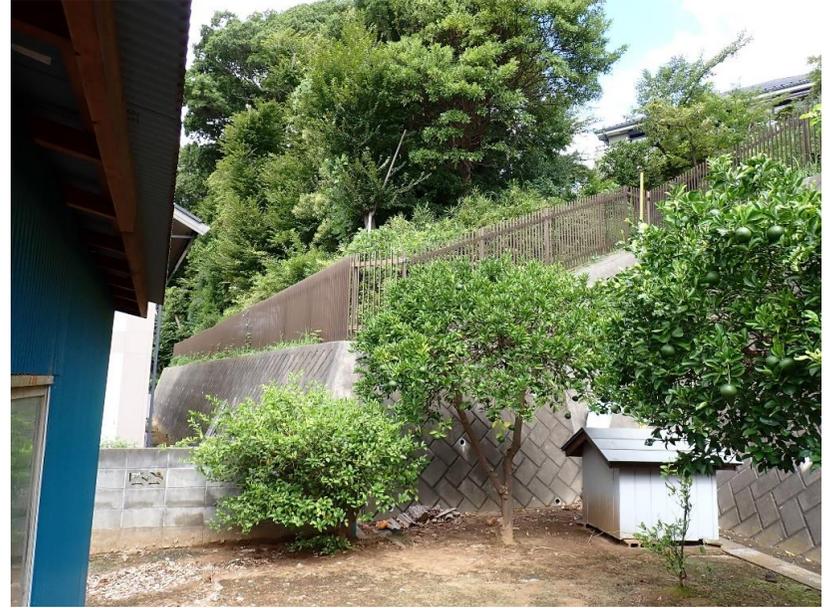
写真番号④

左端左方の状況
比高5m未満の斜面

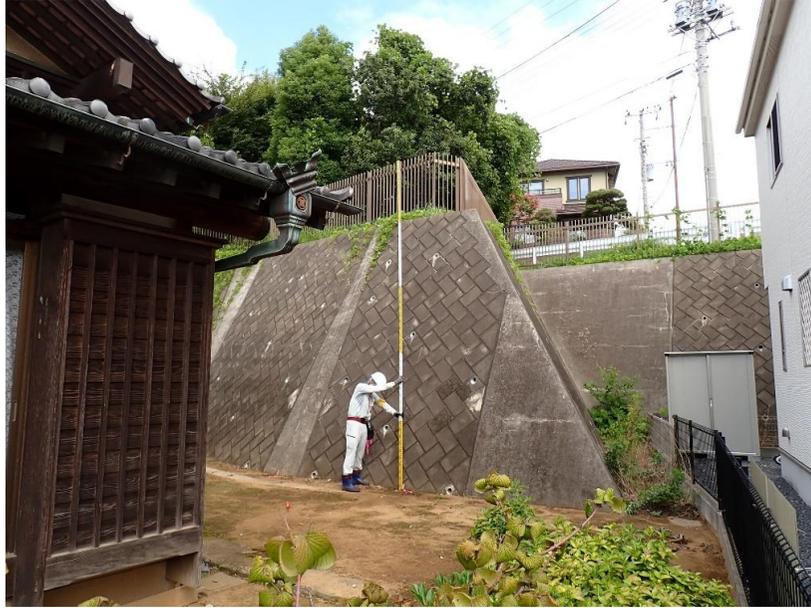
写真番号⑤

右端根拠
右端根拠：地形変化点(①5m未満)

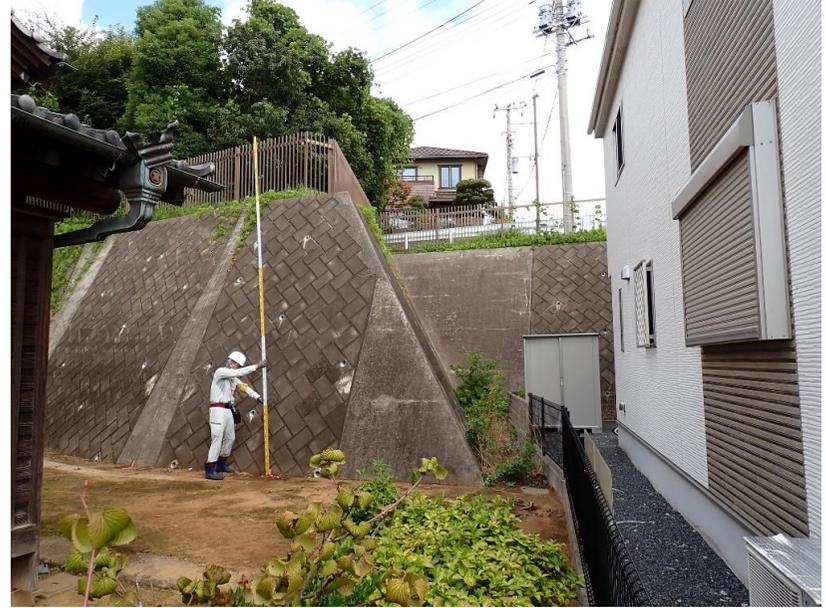
写真番号⑥

右端右方の状況
比高5m未満の斜面

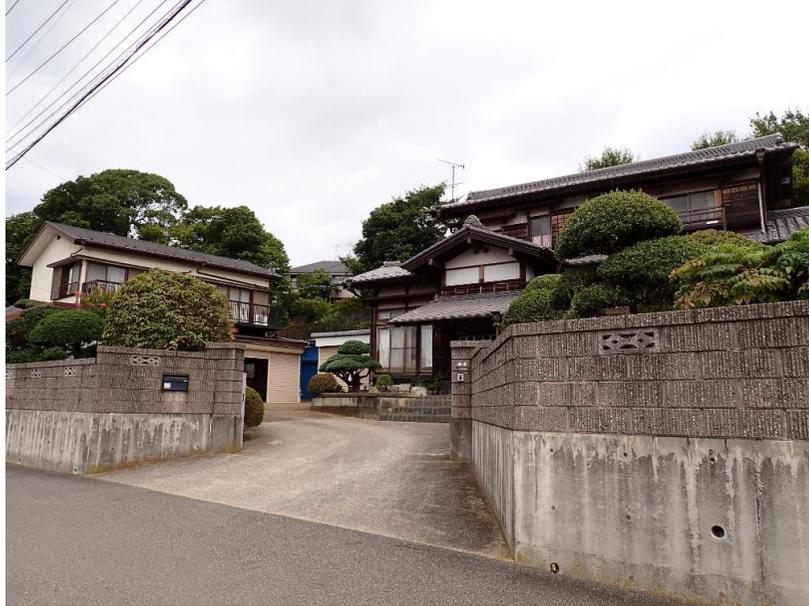
写真番号⑦

土地利用状況
斜面下方は宅地となっている。

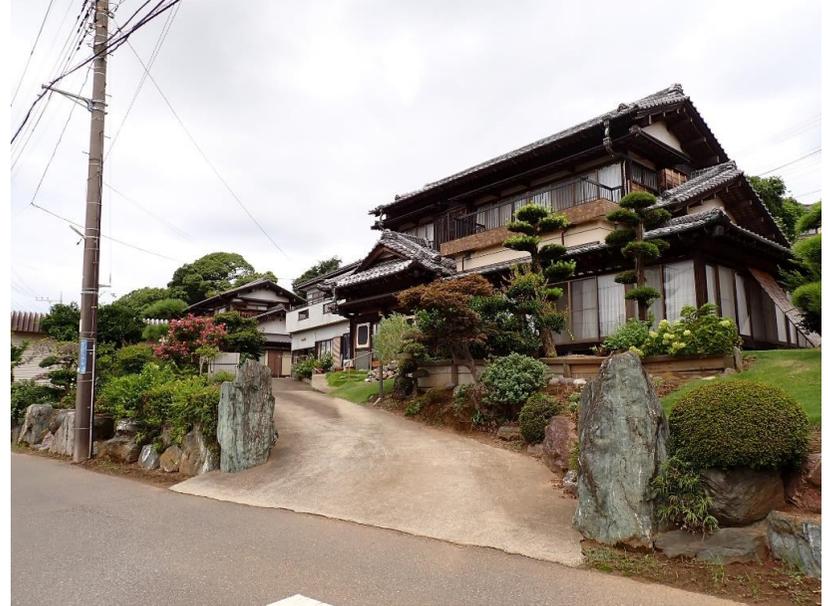
写真番号⑧

土地利用状況
斜面下方は宅地となっている。

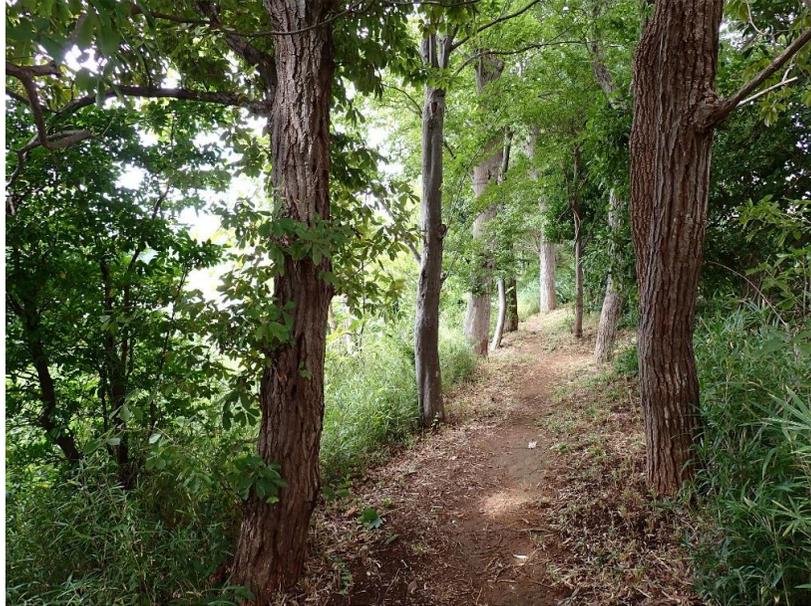
写真番号⑨

土地利用状況
斜面上方は林地となっている。

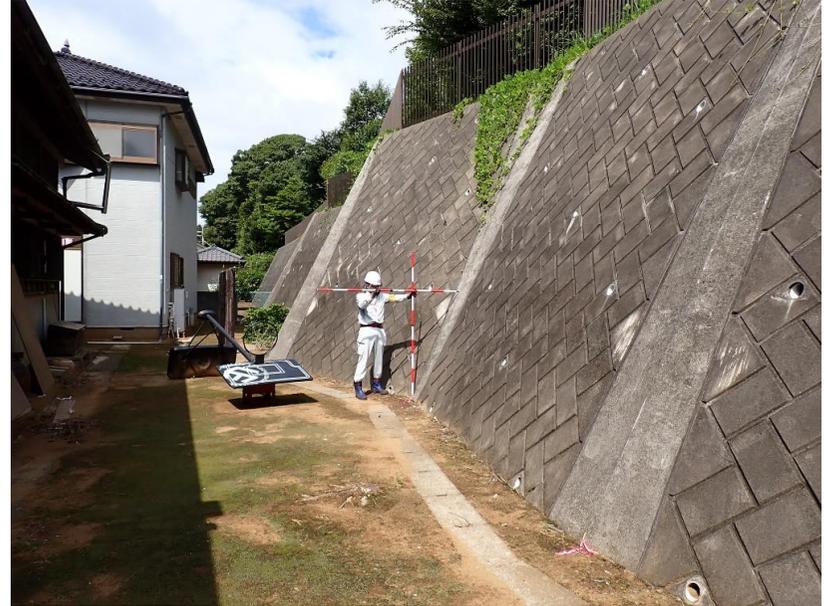
写真番号⑩

対策施設
施設No.1(ブロック積擁壁工:効果有)

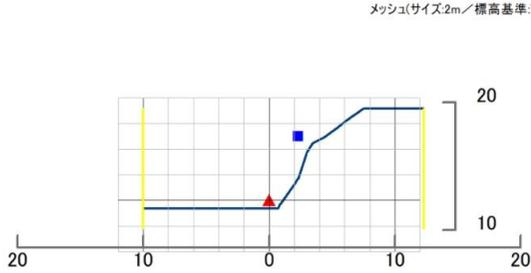
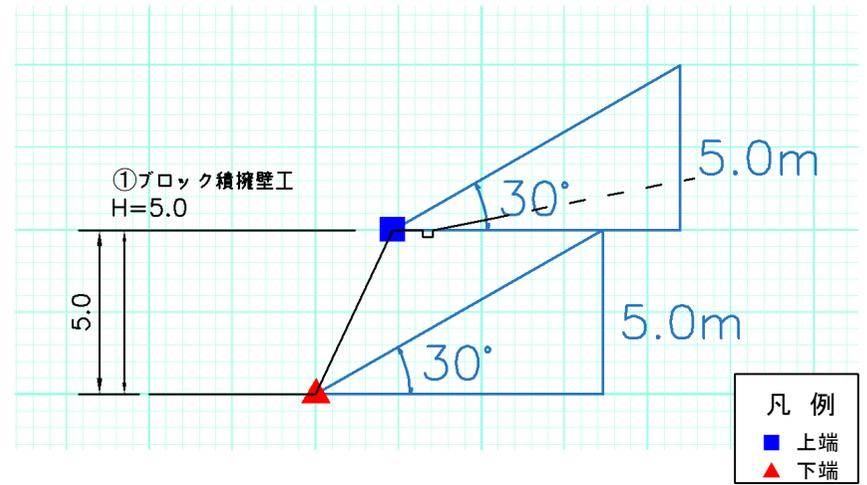
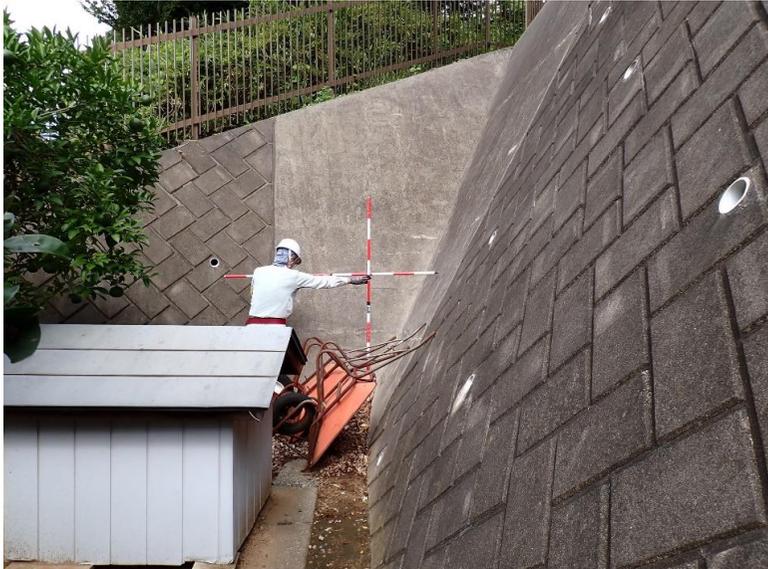
横断測線番号	No.1
--------	------

【左端根拠】
 地形変化点(①5m未満)
 【下端位置の採用】
 実測位置
 【上端位置の採用】
 簡易計測による位置
 【施設状況】
 施設No.1(ブロック積擁壁工:効果有)が斜面全体に位置する。

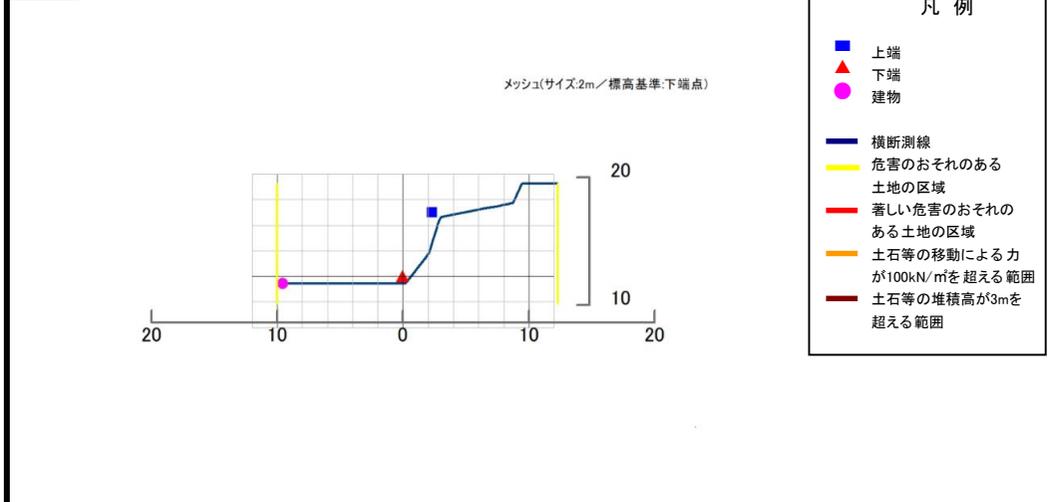
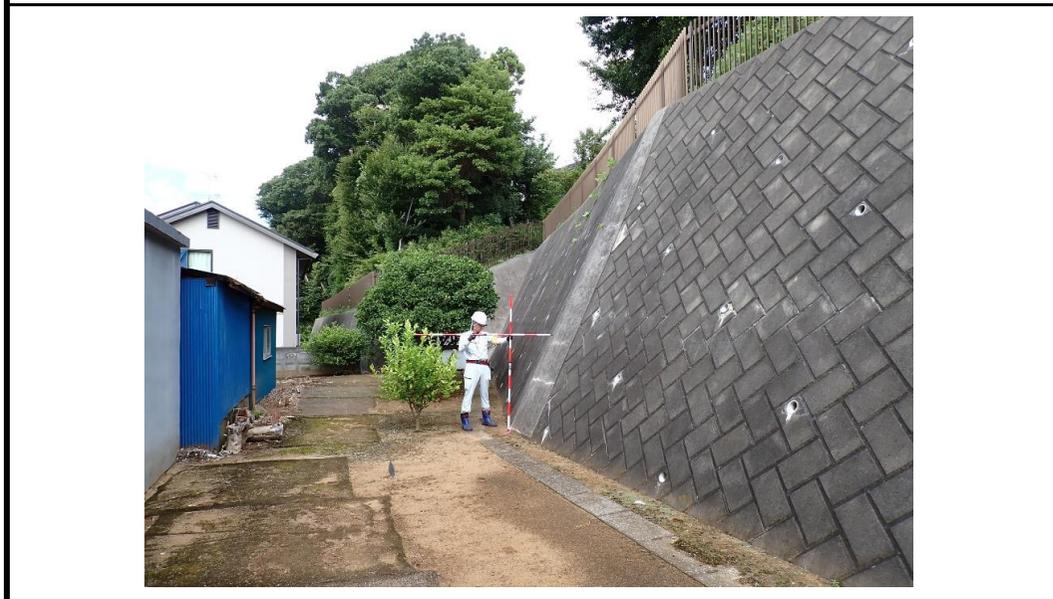
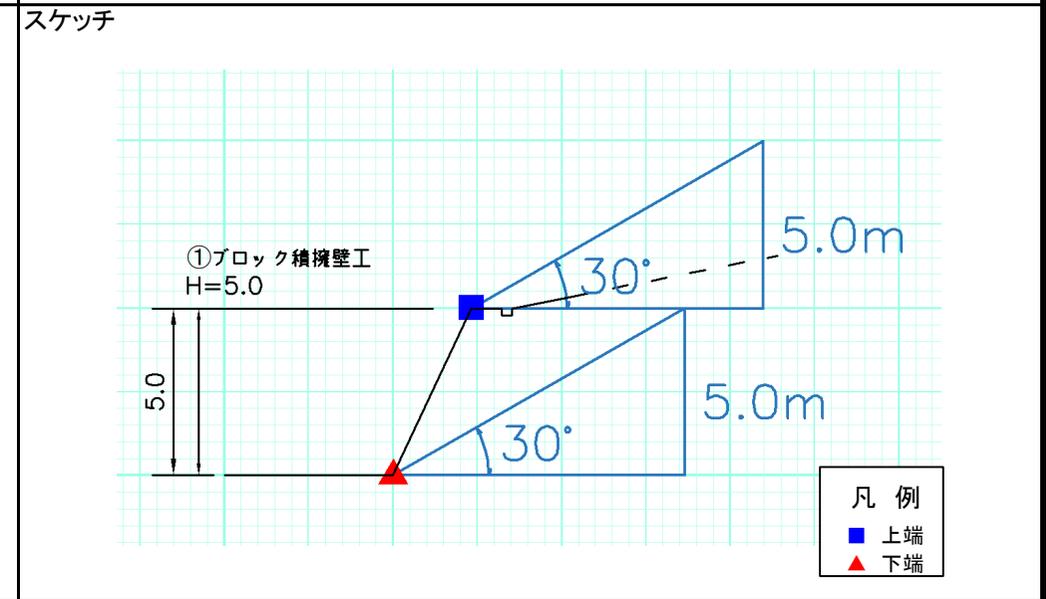
【測線配置】
明瞭な地形変化点に配置した。

【施設状況】
施設No.1(ブロック積擁壁工:効果有)が斜面全体に位置する。

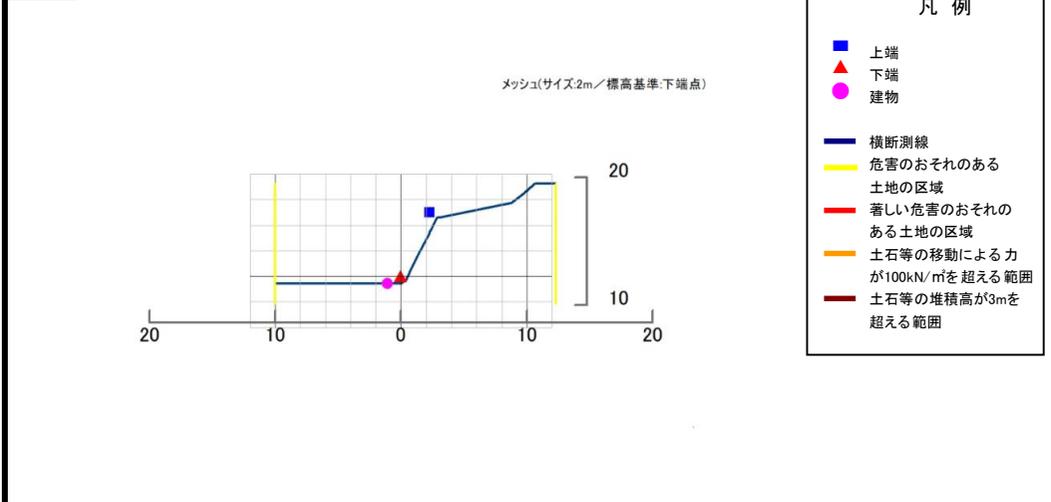
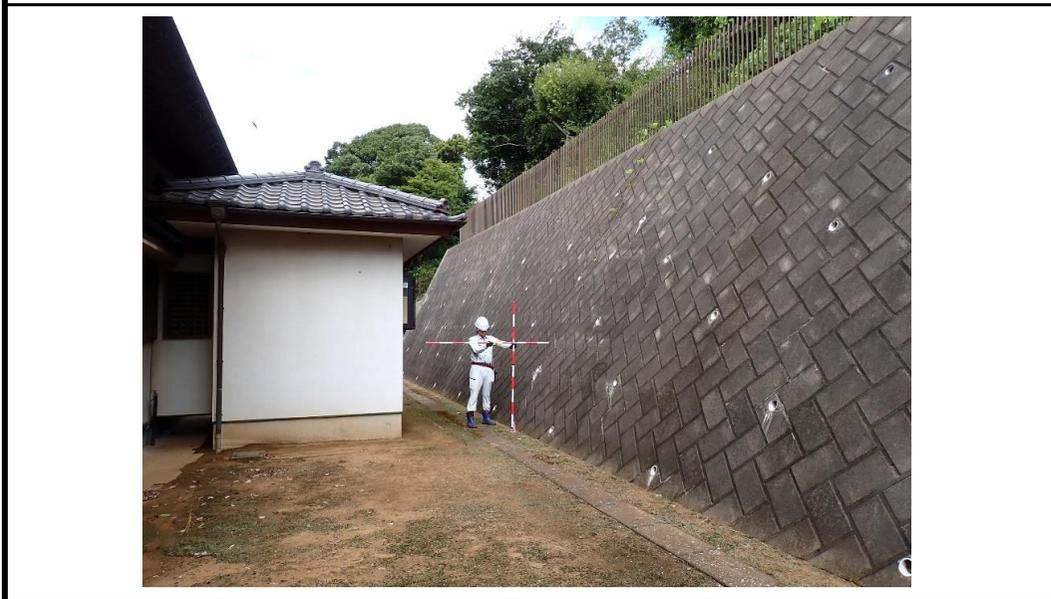
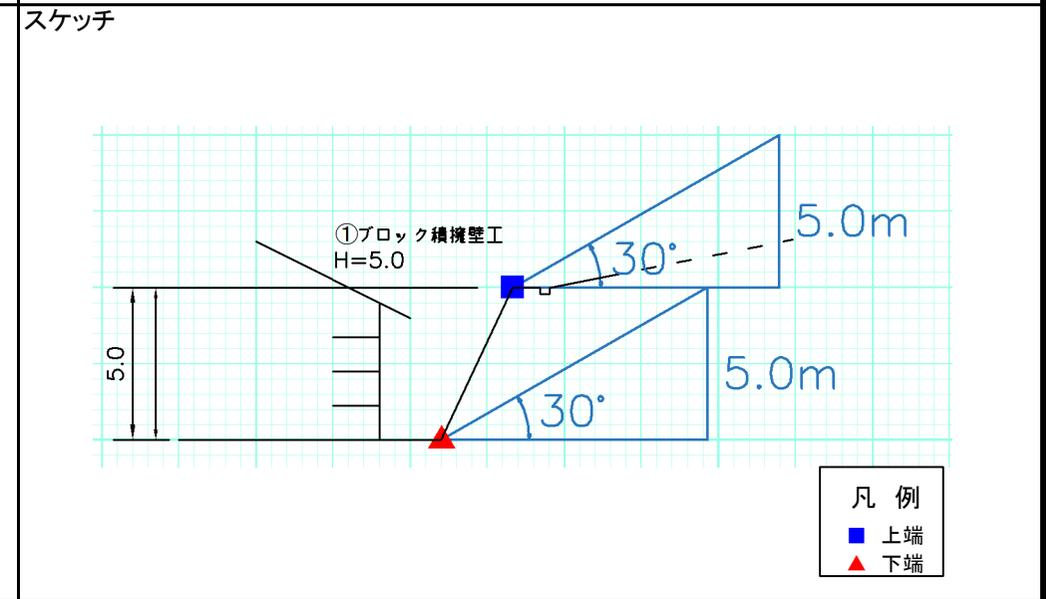
【測線配置】
明瞭な地形変化点に配置した。

【施設状況】
施設No.1(ブロック積擁壁工:効果有)が斜面全体に位置する。

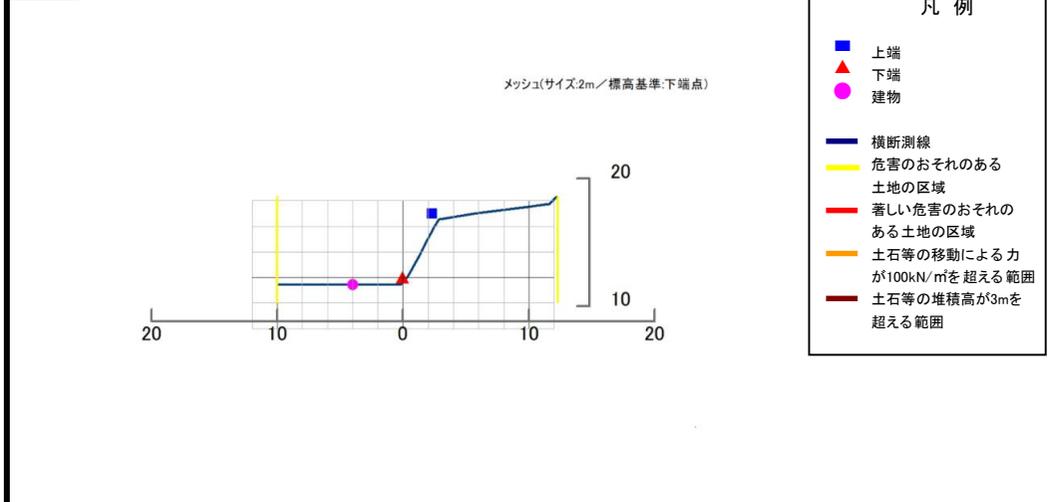
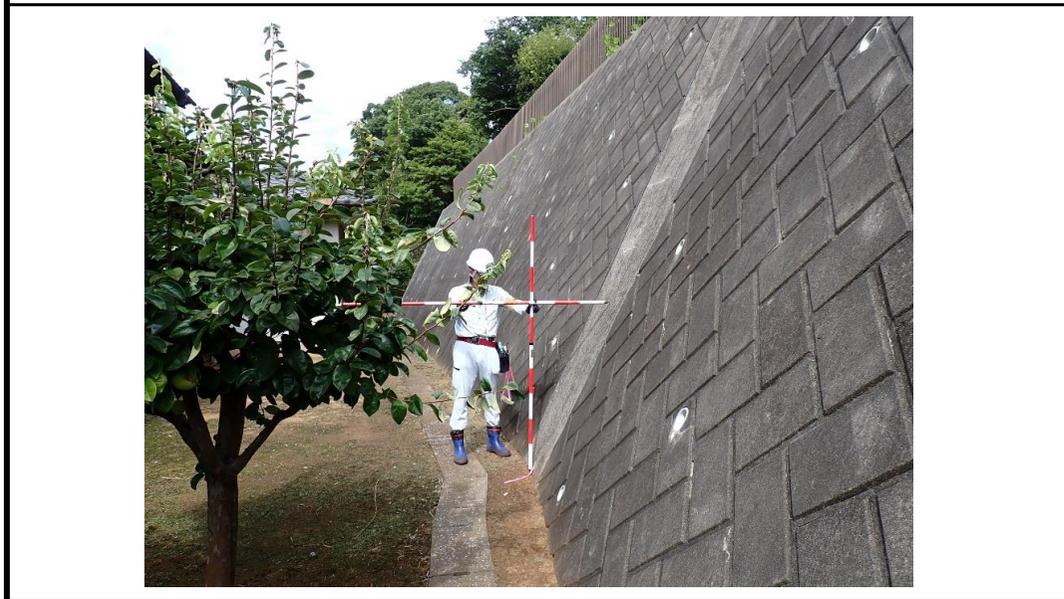
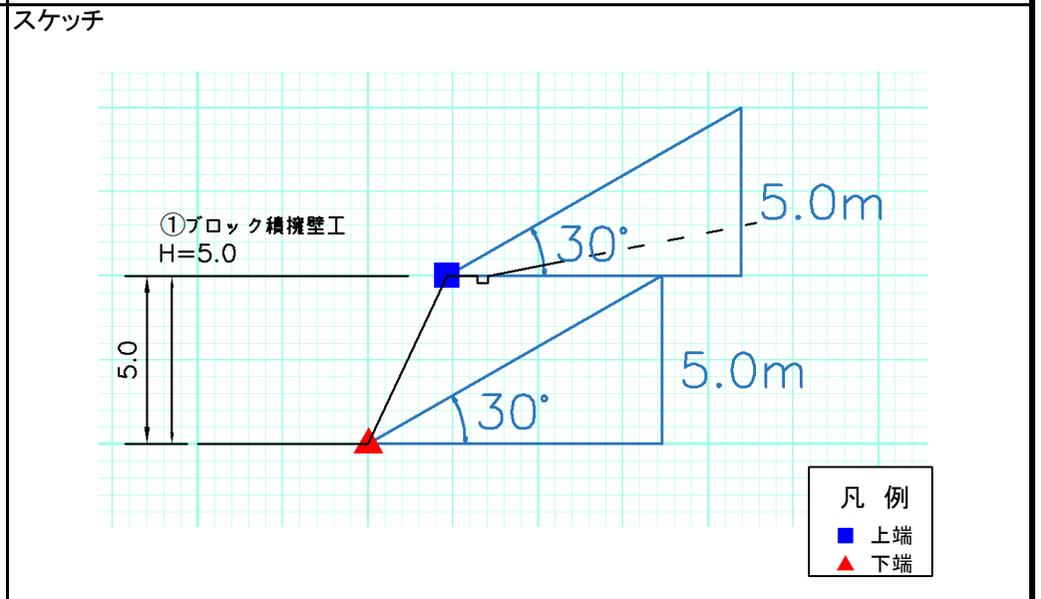
【測線配置】
明瞭な地形変化点に配置した。

【施設状況】
施設No.1(ブロック積擁壁工:効果有)が斜面全体に位置する。

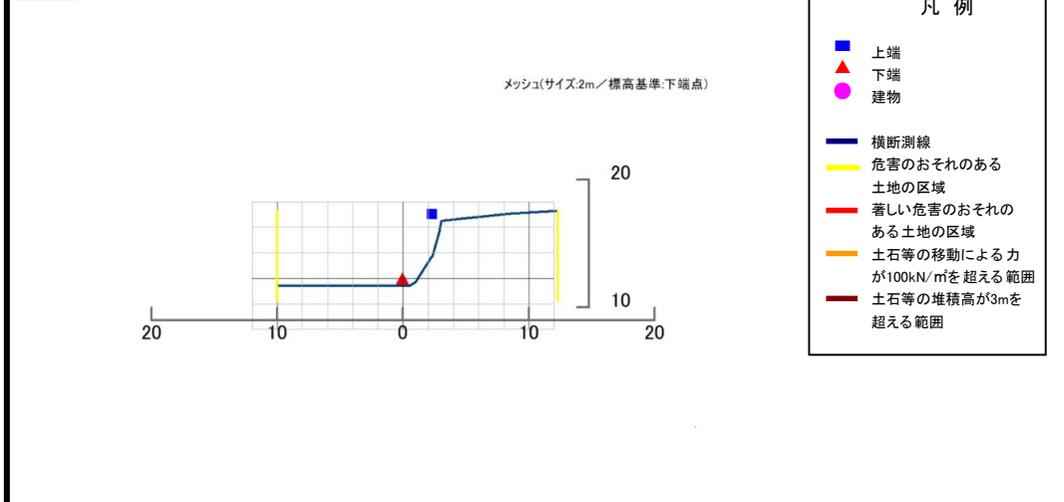
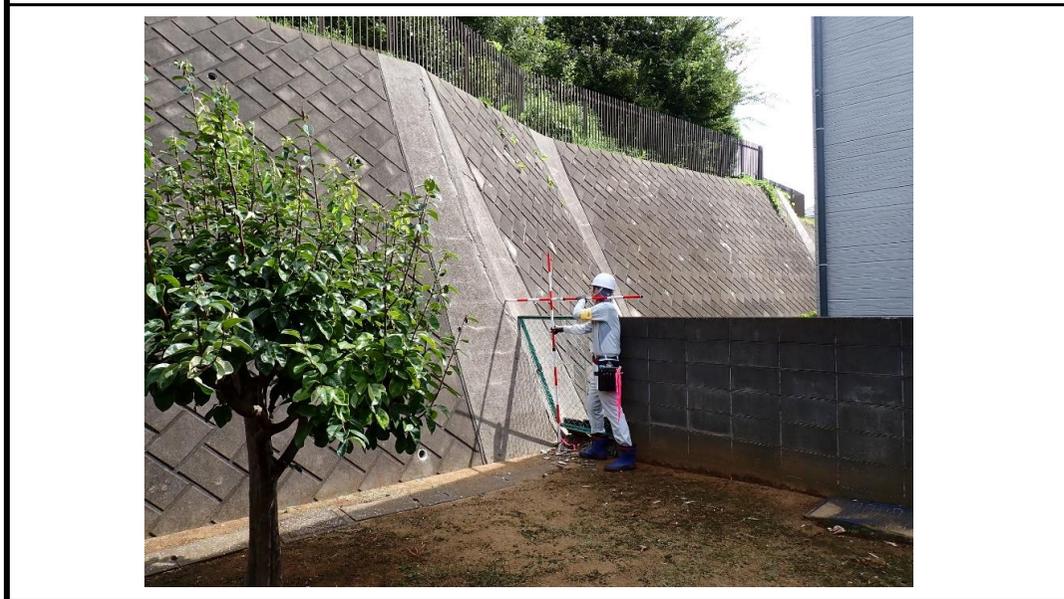
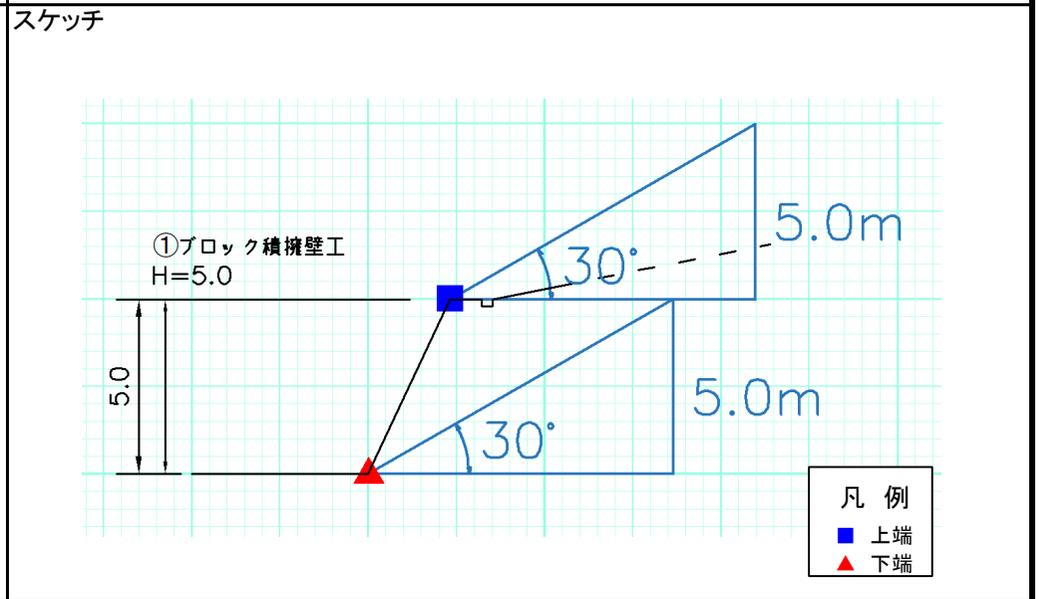
【測線配置】
明瞭な地形変化点に配置した。

【施設状況】
施設No.1(ブロック積擁壁工:効果有)が斜面全体に位置する。

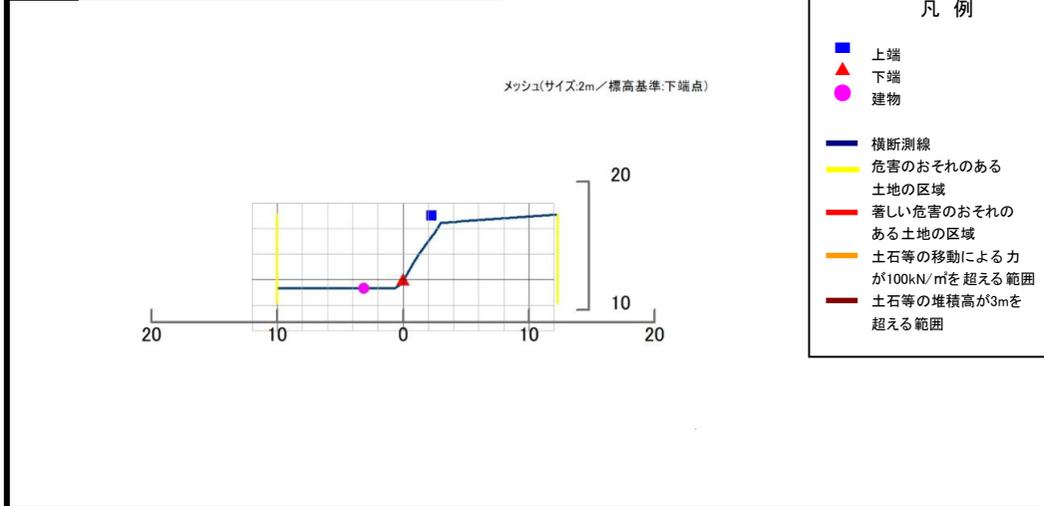
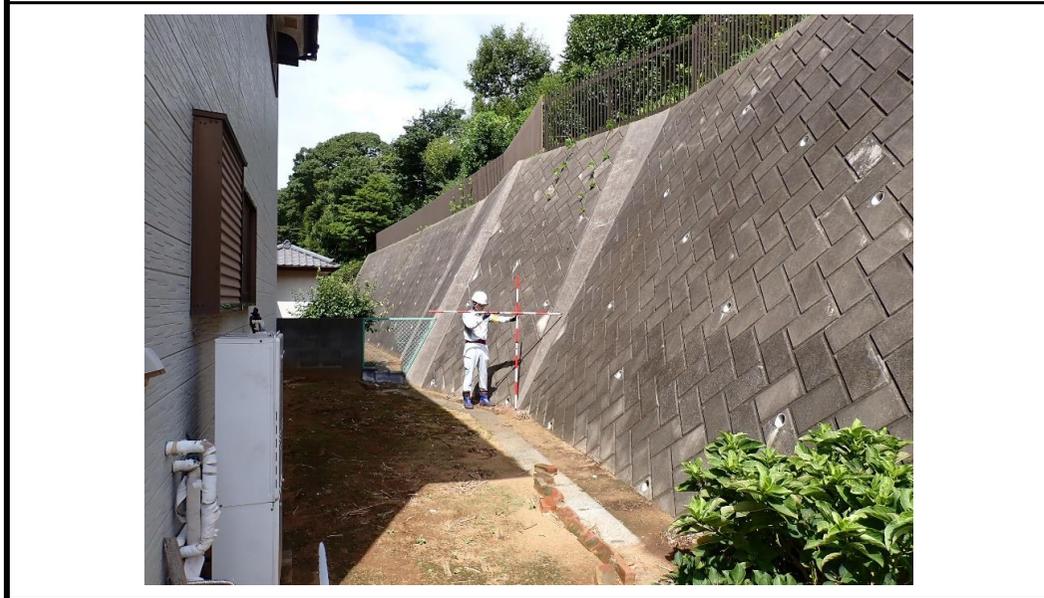
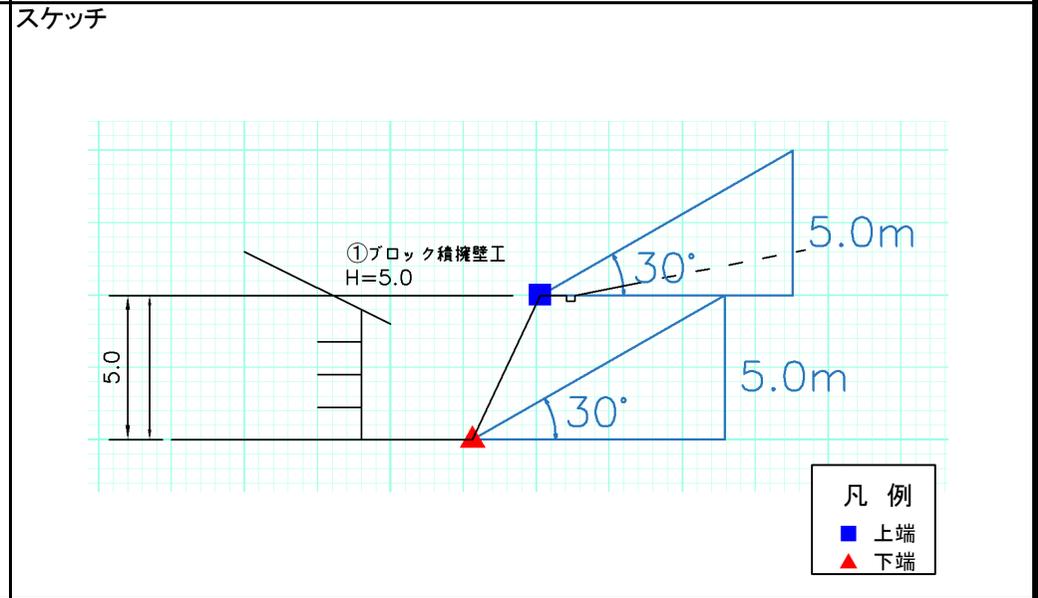
横断測線番号	No.6
--------	------

【測線配置】
明瞭な地形変化点に配置した。

【施設状況】
施設No.1(ブロック積擁壁工:効果有)が斜面全体に位置する。

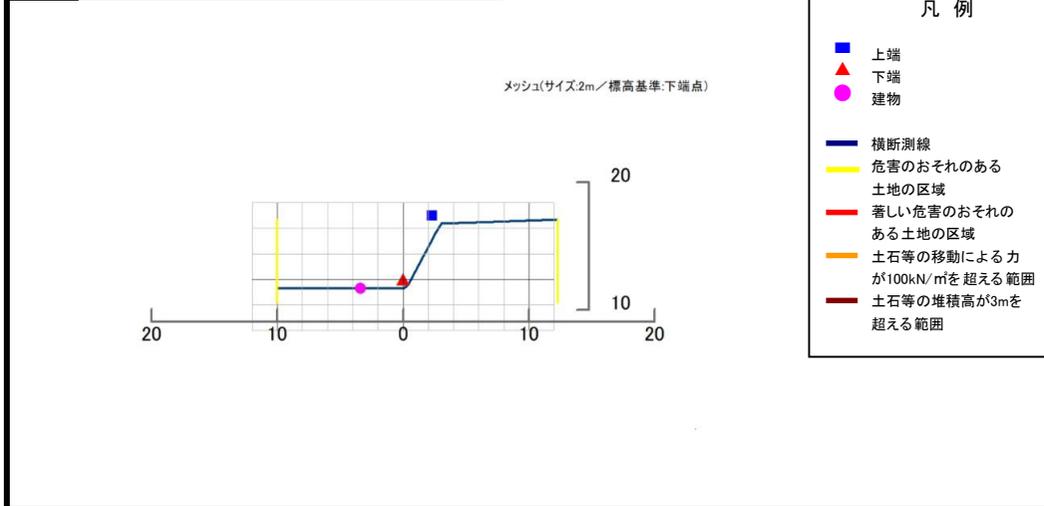
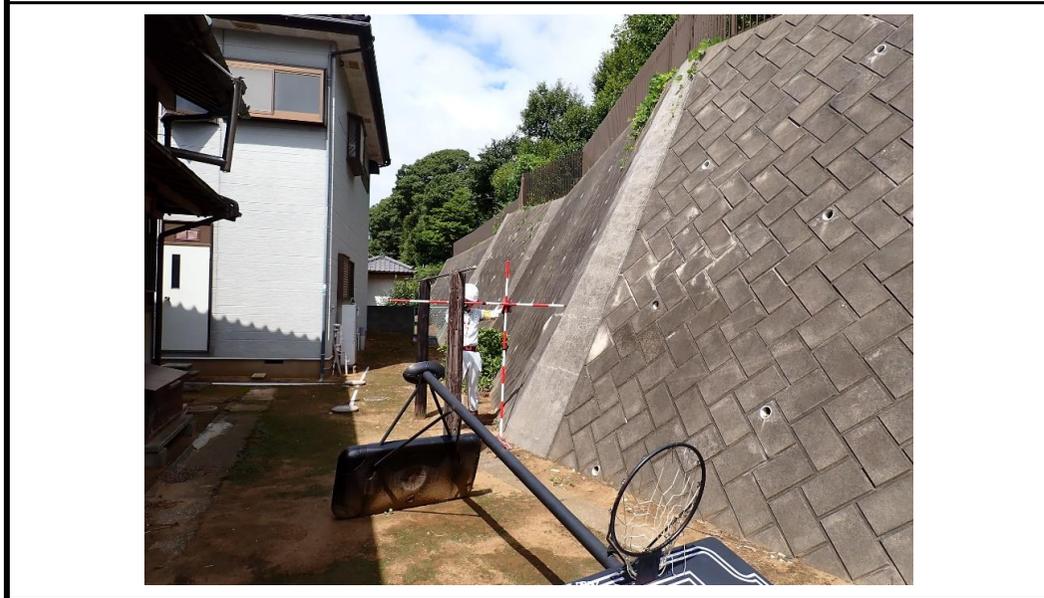
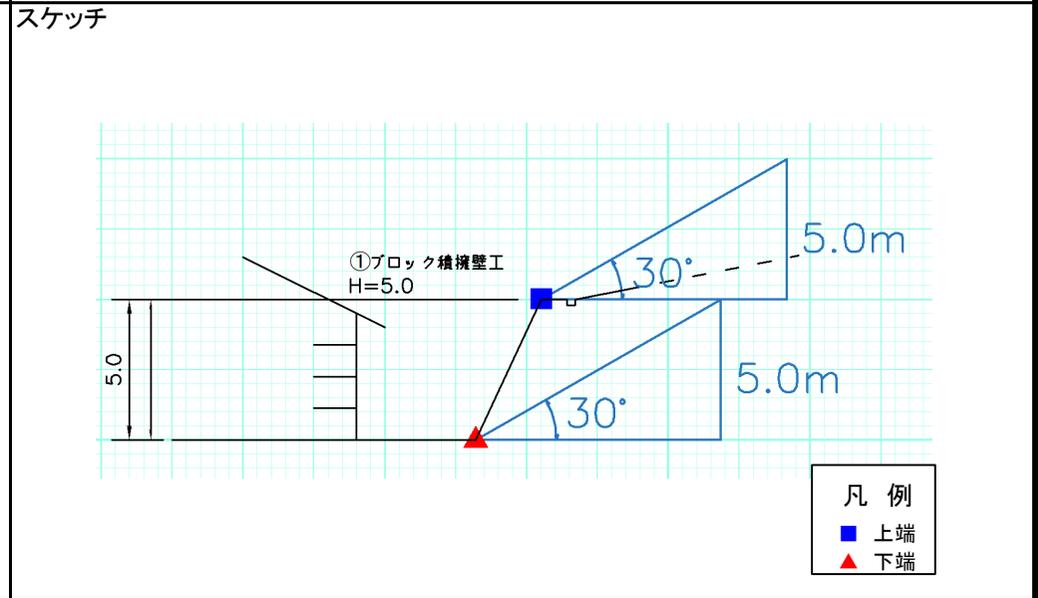
横断測線番号	No.7
--------	------

【測線配置】
明瞭な地形変化点に配置した。

【施設状況】
施設No.1(ブロック積擁壁工:効果有)が斜面全体に位置する。

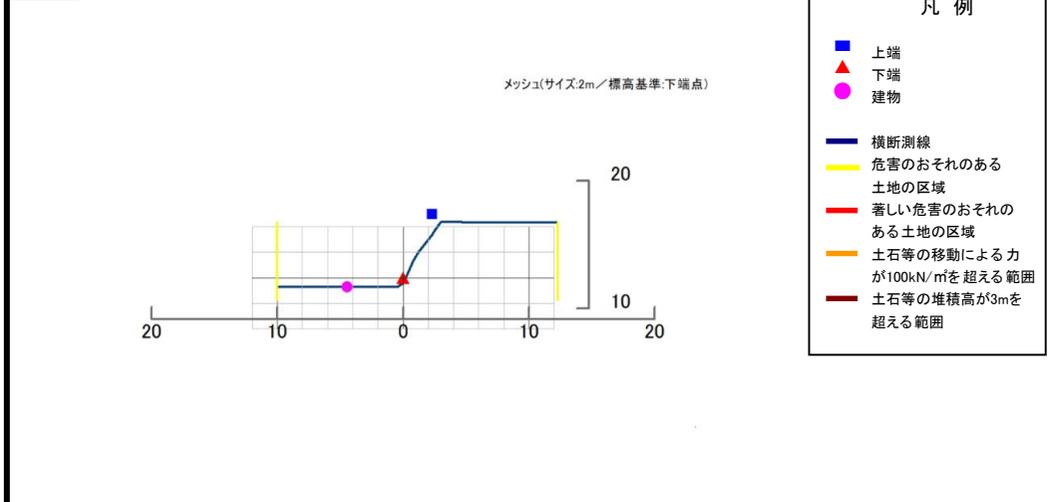
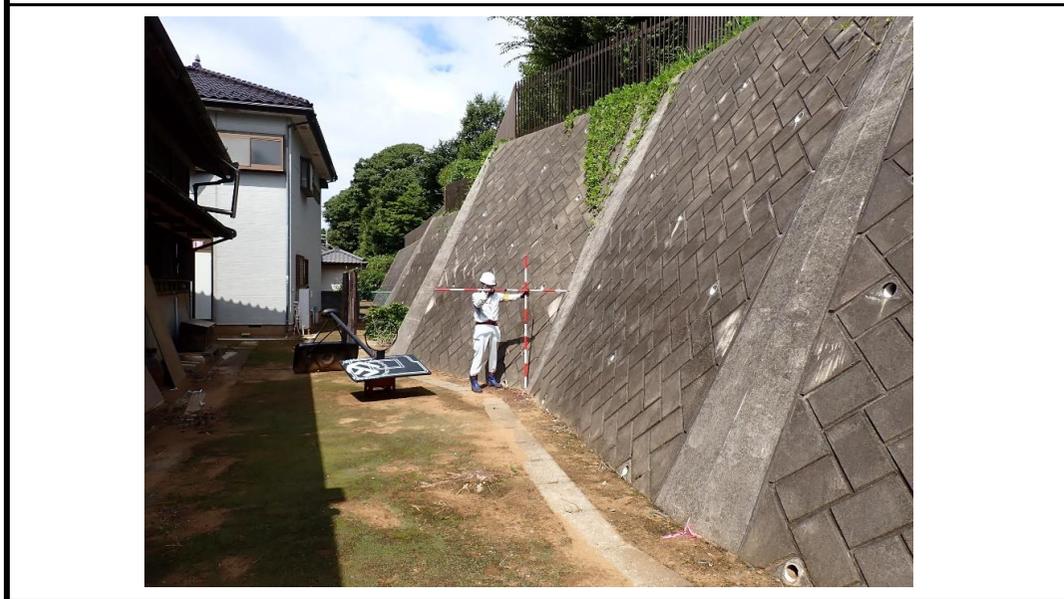
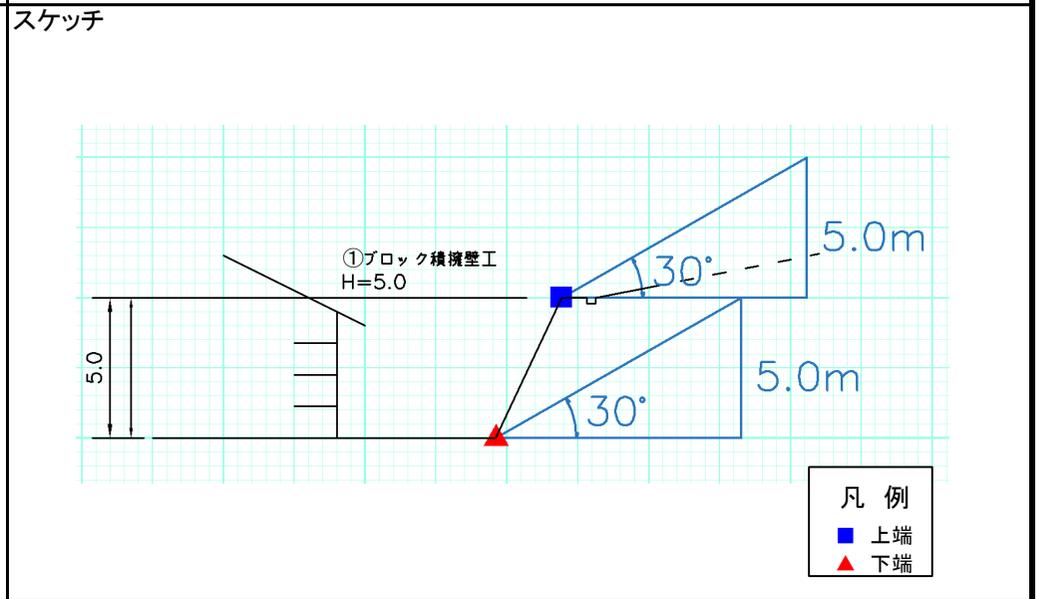
【測線配置】
明瞭な地形変化点に配置した。

【施設状況】
施設No.1(ブロック積擁壁工:効果有)が斜面全体に位置する。

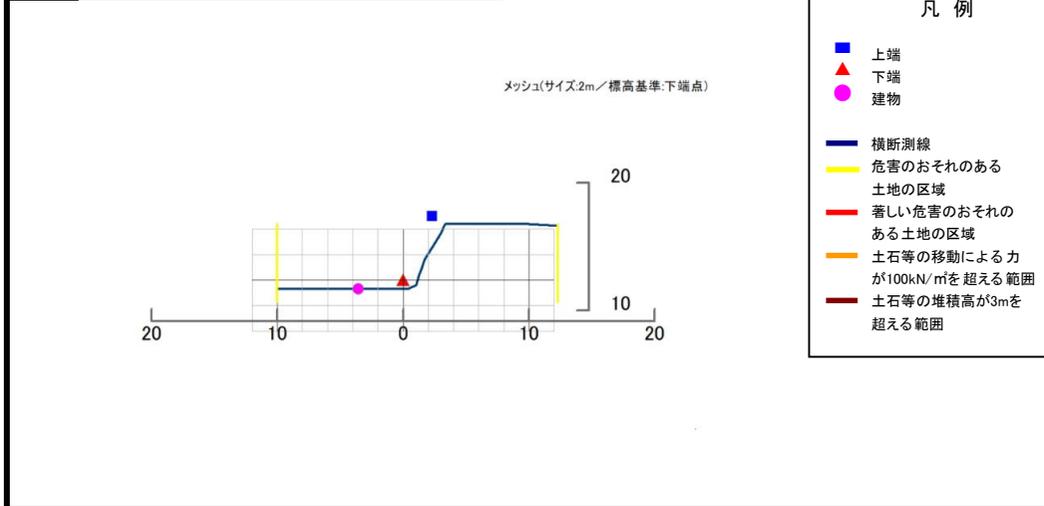
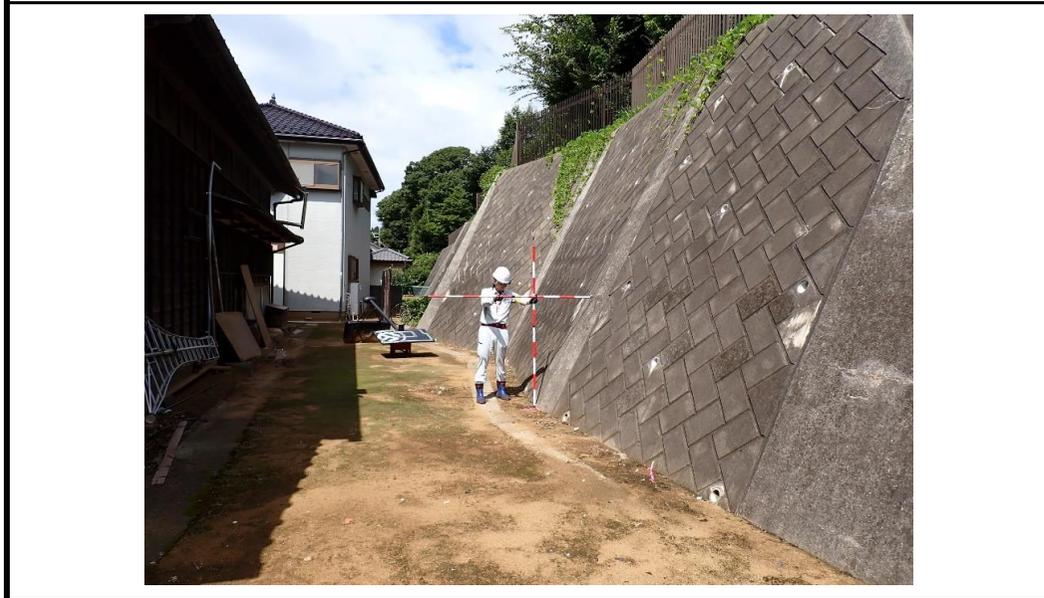
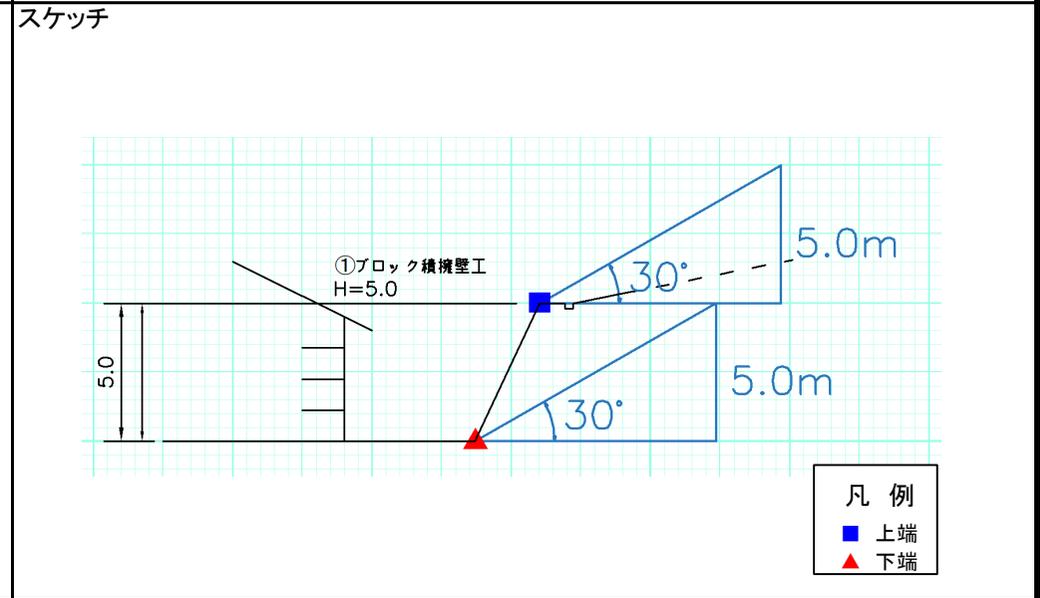
横断測線番号	No.9
--------	------

【測線配置】
明瞭な地形変化点に配置した。

【施設状況】
施設No.1(ブロック積擁壁工:効果有)が斜面全体に位置する。

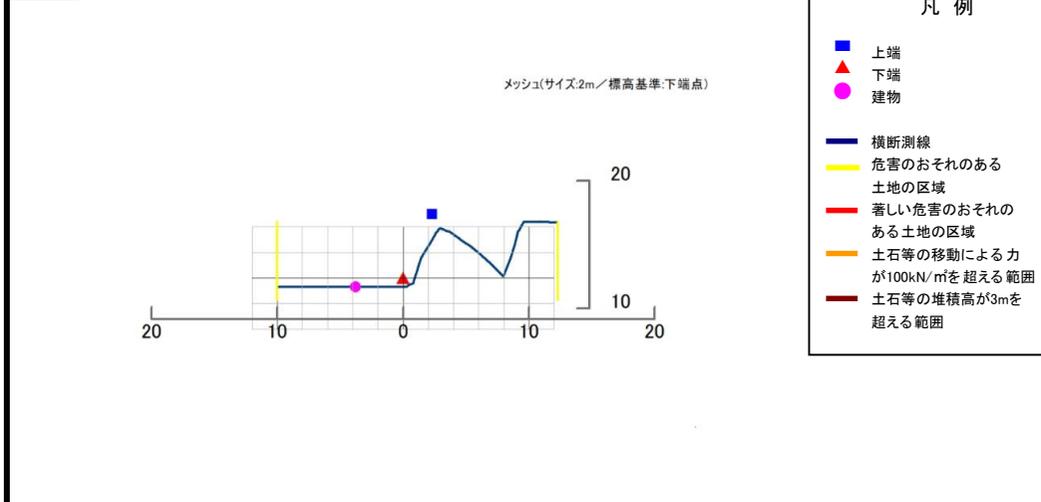
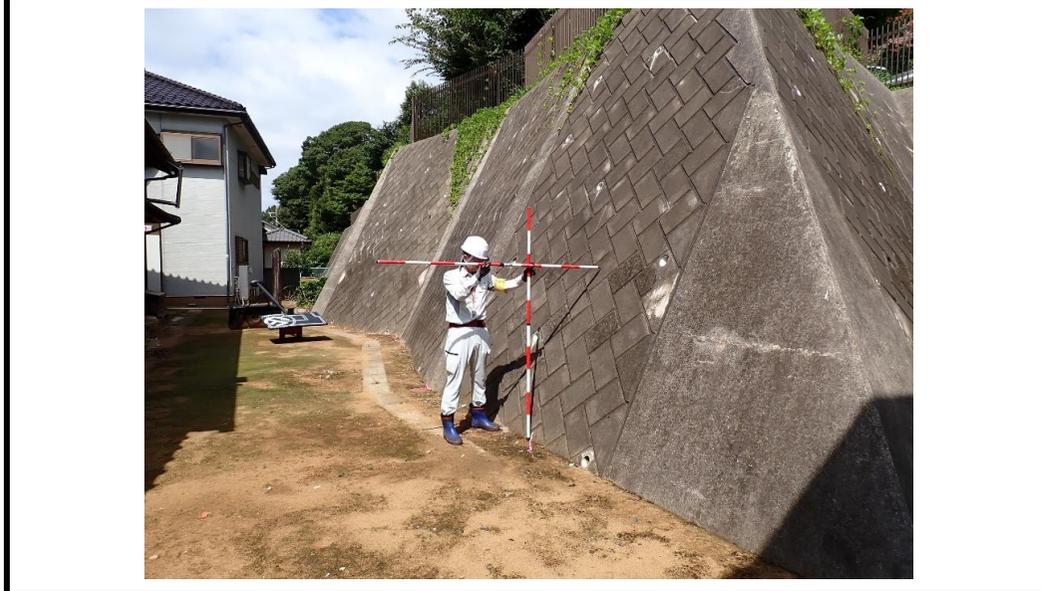
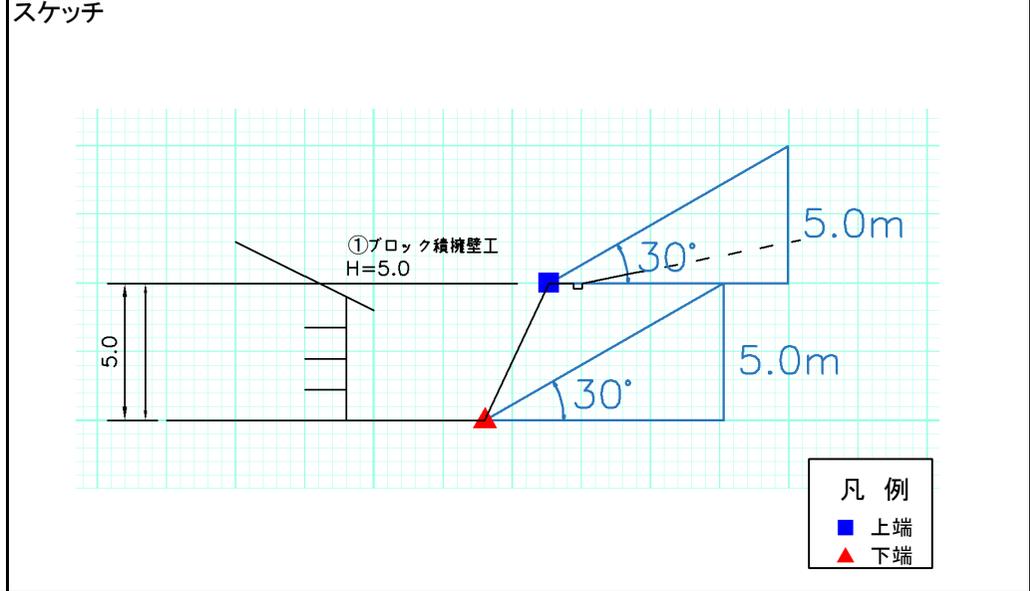
横断測線番号	No.10
--------	-------

【右端根拠】
地形変化点(①5m未満)

【施設状況】
施設No.1(ブロック積擁壁工:効果有)が斜面全体に位置する。
