# 土砂災害防止に関する基礎調査(急傾斜地の崩壊)

自然現象の種類	急傾斜地の崩壊
箇所番号	Ⅱ-022K2090
箇所名	小室町3
所在地	船橋市小室町
調査機関	千葉県葛南土木事務所

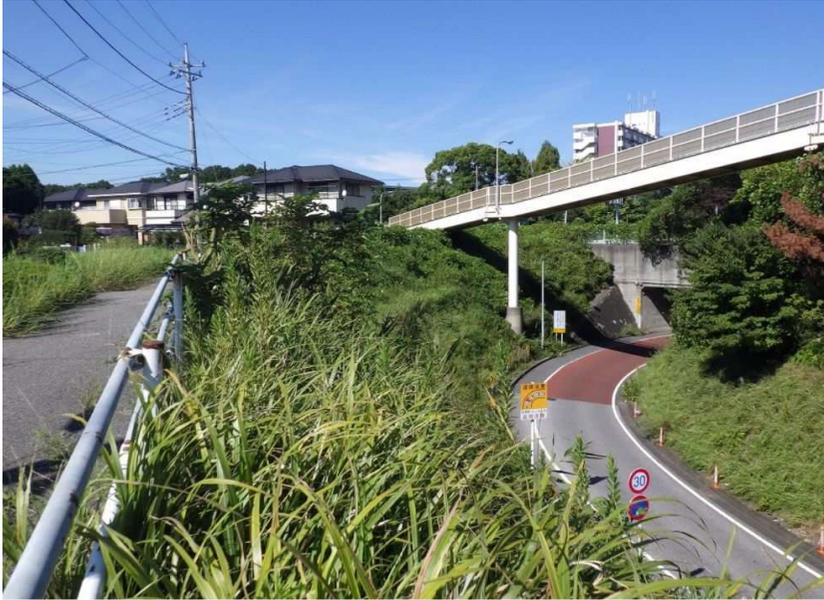
写真番号①

調査対象斜面の全景

当該急傾斜地は南東向きで、草本類主体の植生となっている。

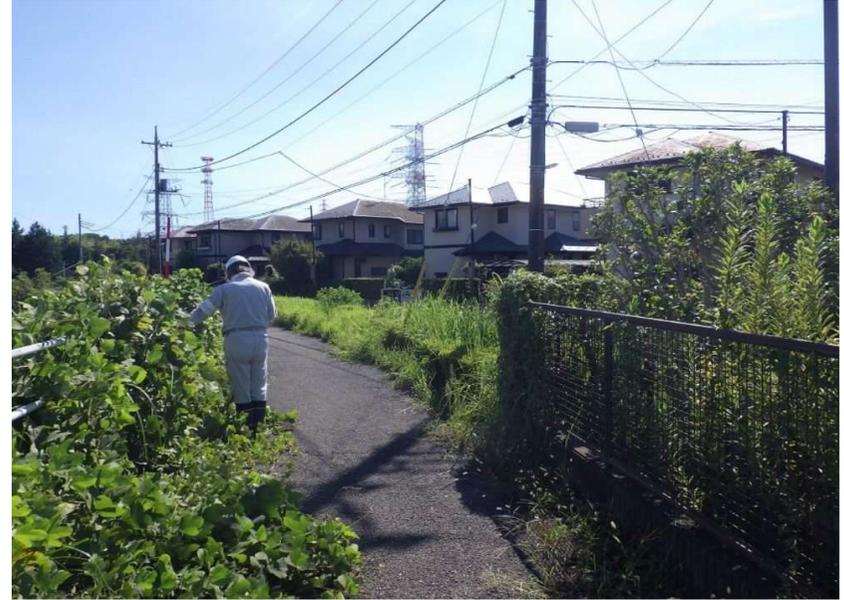
写真番号②

左端の状況

端部の設定根拠は土地利用境界(④道路)である。

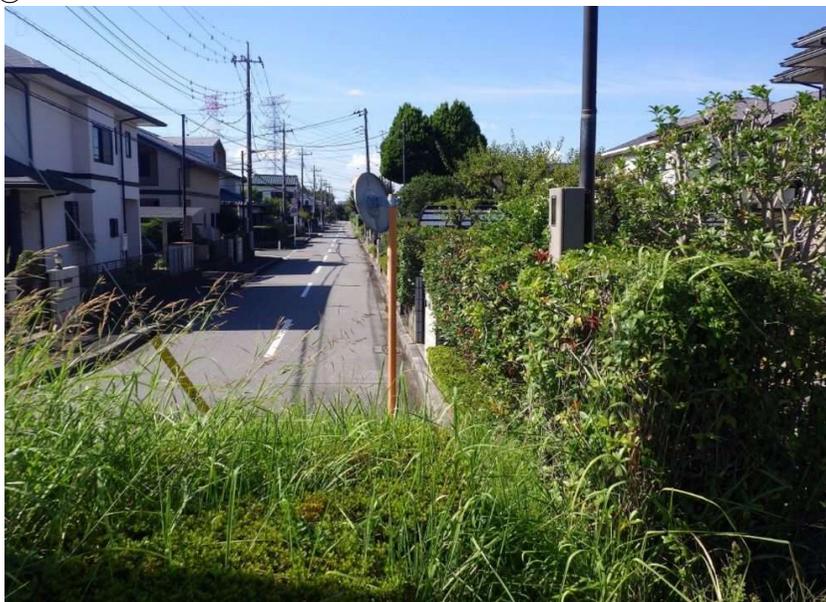
写真番号③

左端の状況  
端部の設定根拠は土地利用境界(④道路)である。

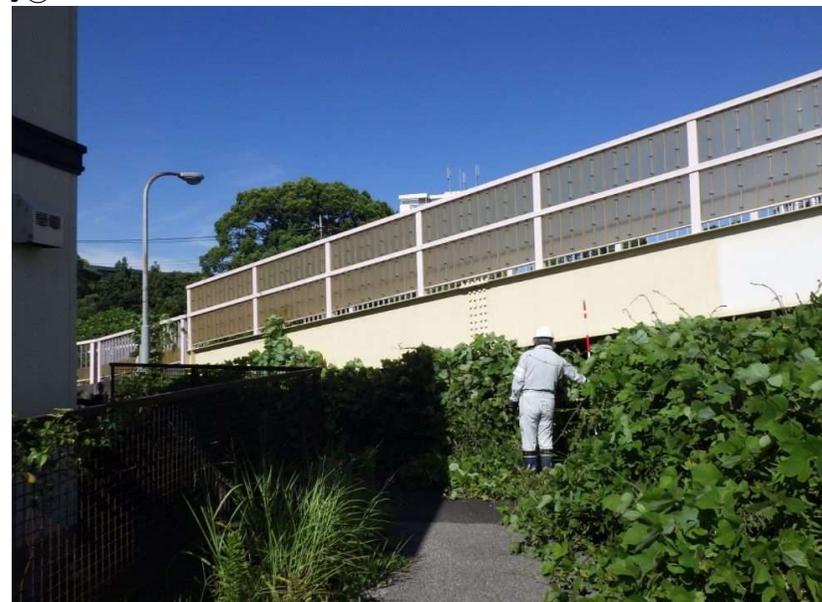
写真番号④

右端の状況  
端部の設定根拠は土地利用境界(④道路)である。

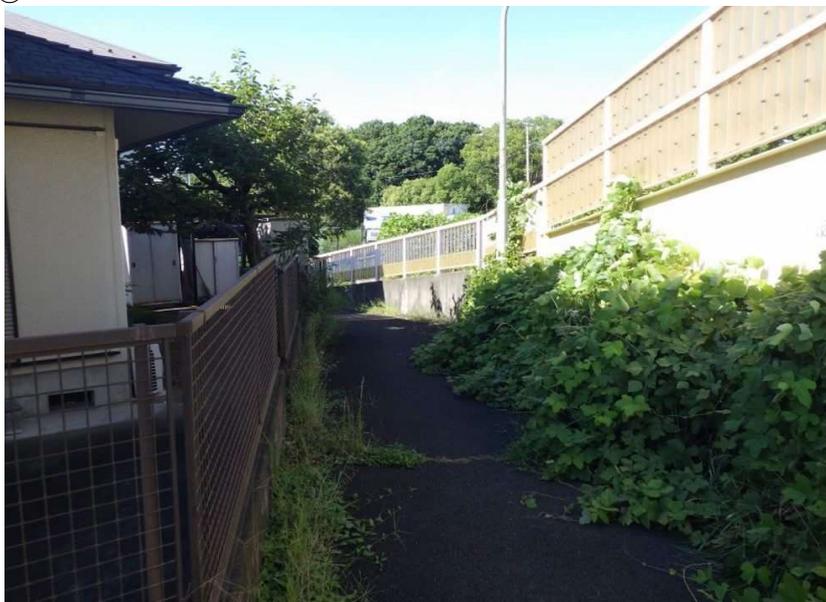
写真番号⑤

右端の状況  
端部の設定根拠は土地利用境界(④道路)である。

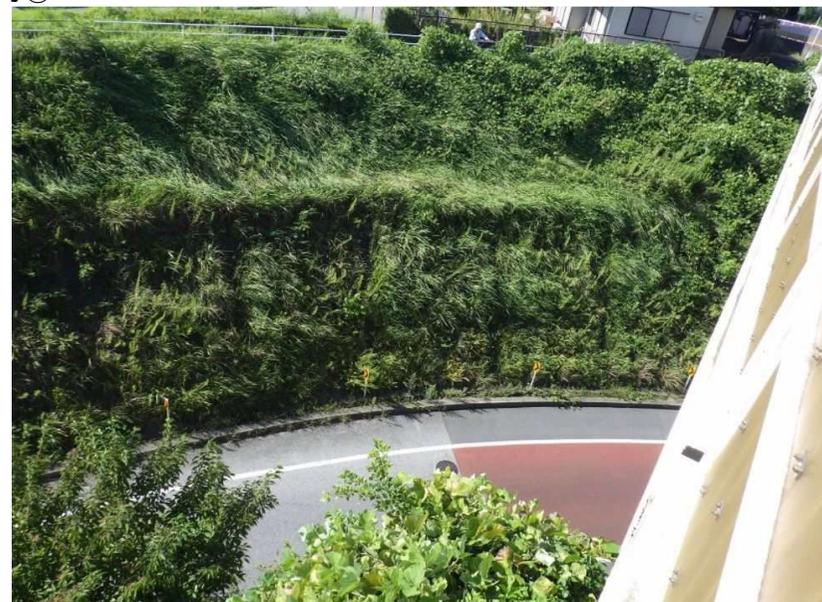
写真番号⑥

対策施設の状況  
コンクリート法枠工(施設番号1)  
沿道施設であり、十分な強度を有しているため、施設効果を見込む。

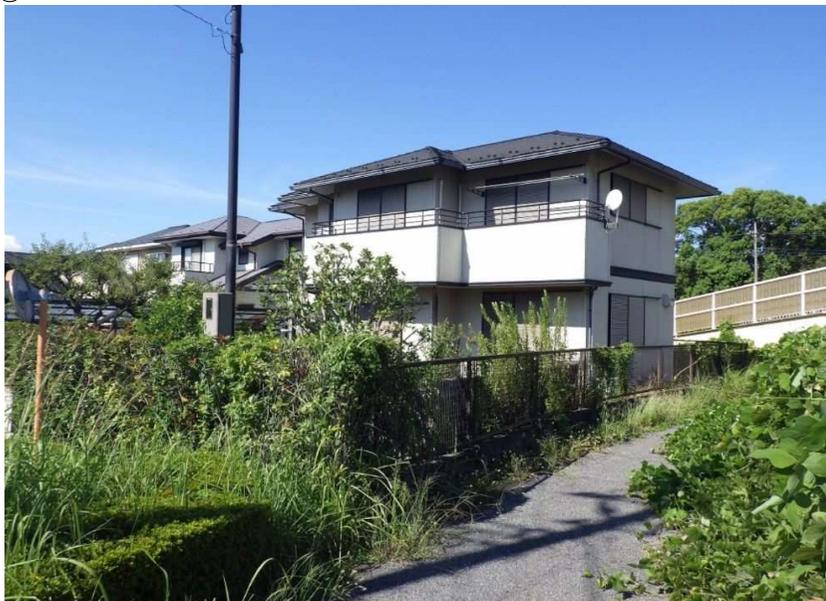
写真番号⑦

土地利用の状況

斜面上方は主に宅地として土地利用されている。

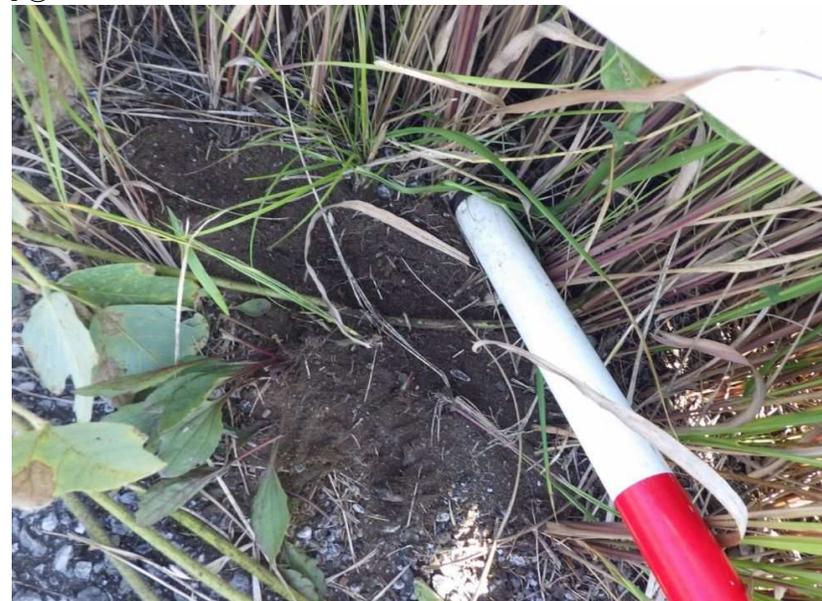
写真番号⑧

地質の状況

表層の地質は砂質土主体である。

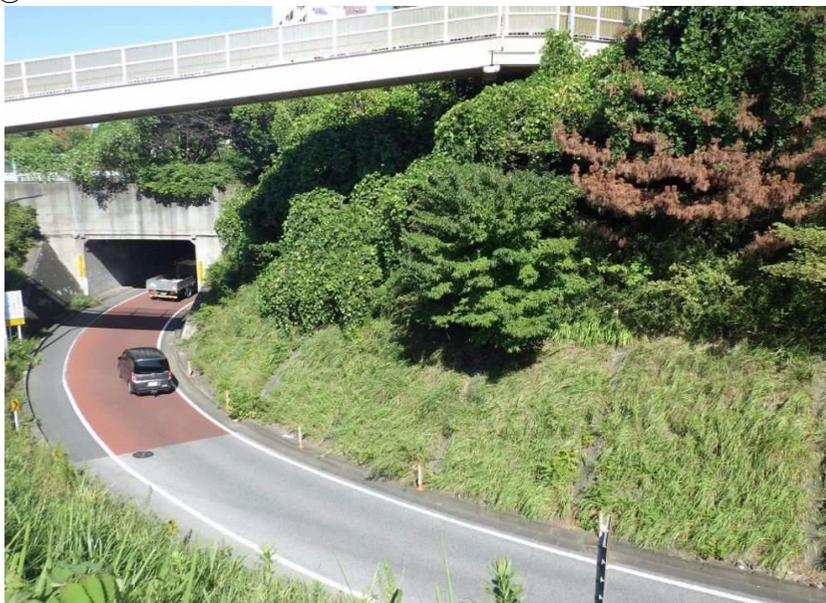
写真番号⑨

明らかに土砂等が到達しない範囲  
比高5m以上の対岸斜面が確認できたため、区域は規制される。

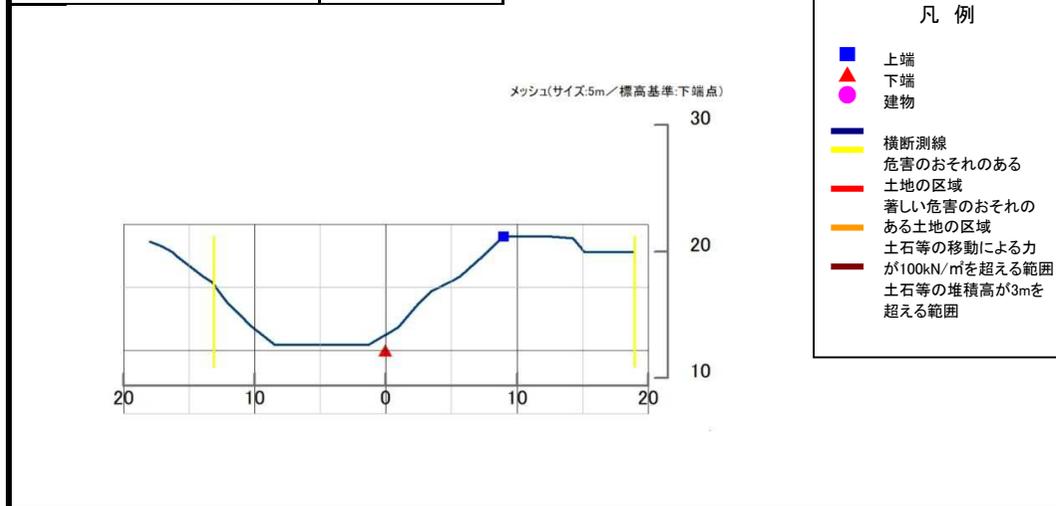
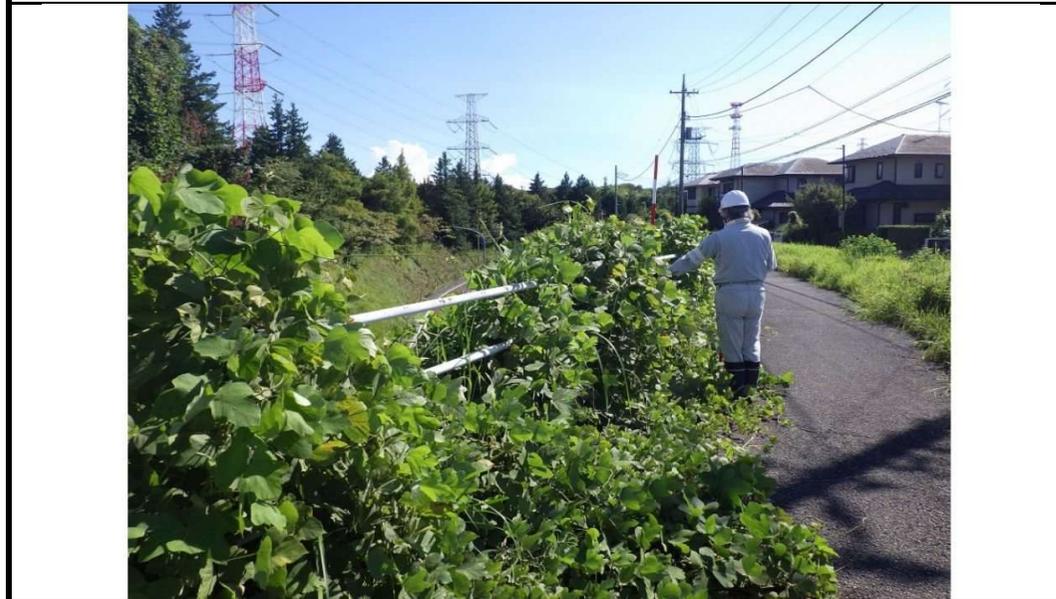
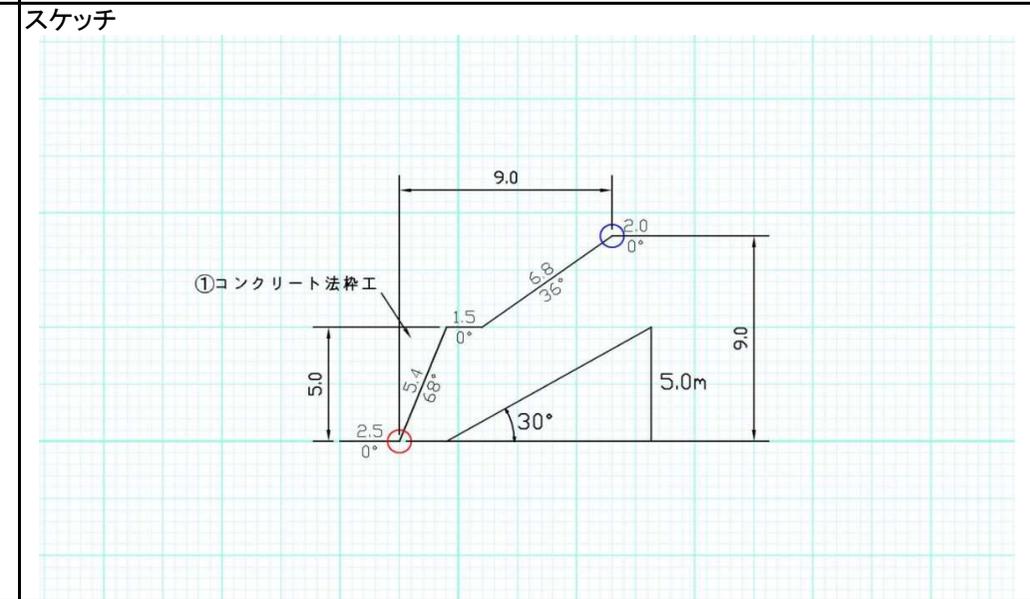
横断測線番号	No.1
--------	------

【左端根拠】  
土地利用境界(④道路)

【下端位置の採用】  
簡易計測による位置

【上端位置の採用】  
実測による位置

【施設状況】  
施設No.1(コンクリート法砕工:効果有)が斜面下部に位置する。

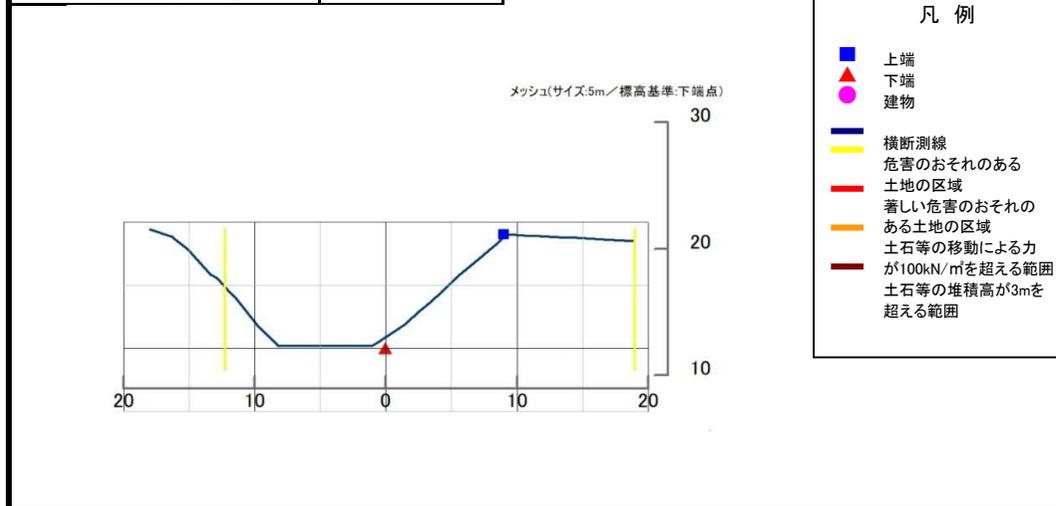
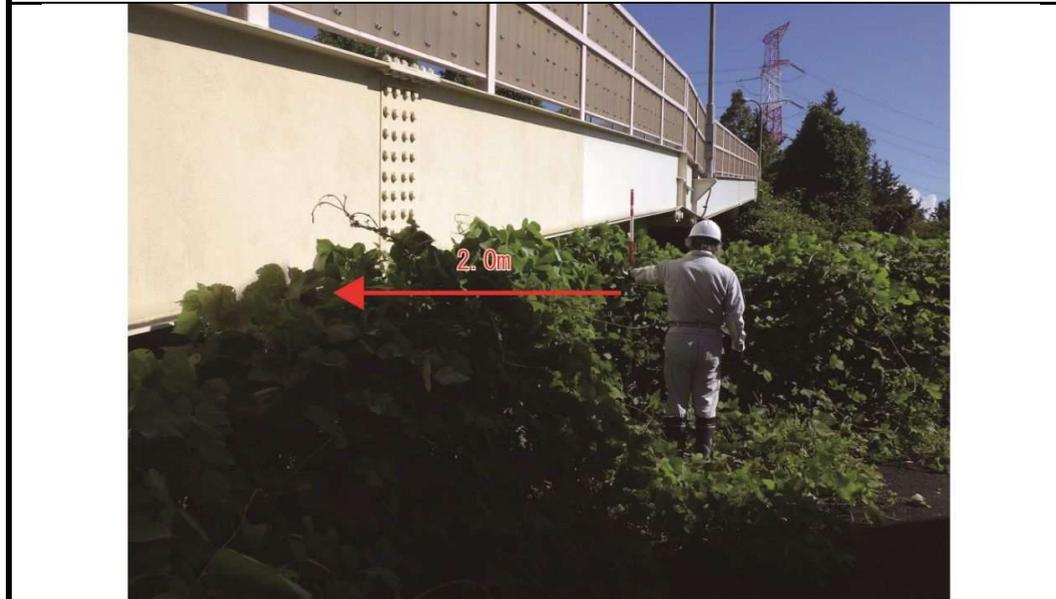
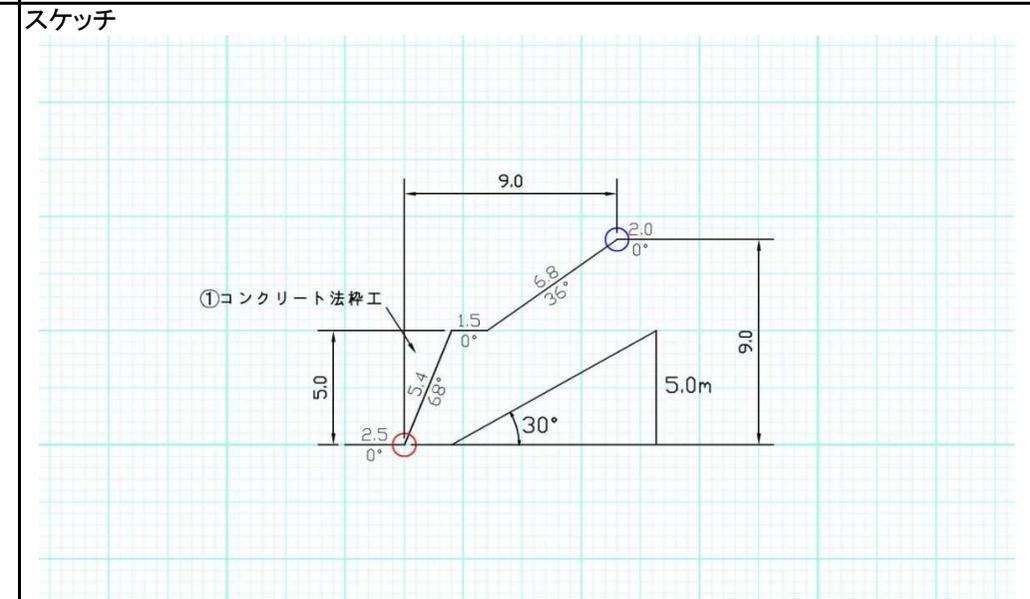
横断測線番号	No.2
--------	------

【右端根拠】  
土地利用境界(④道路)

【下端位置の採用】  
簡易計測による位置

【上端位置の採用】  
実測による位置

【施設状況】  
施設No.1(コンクリート法砕工:効果有)が斜面下部に位置する。
