# 土砂災害警戒区域等の指定の告示に係る図書(様式1)

土砂災害警戒区域・土砂災害特別警戒区域  
位置図

I-015K2019

おゆみ野5

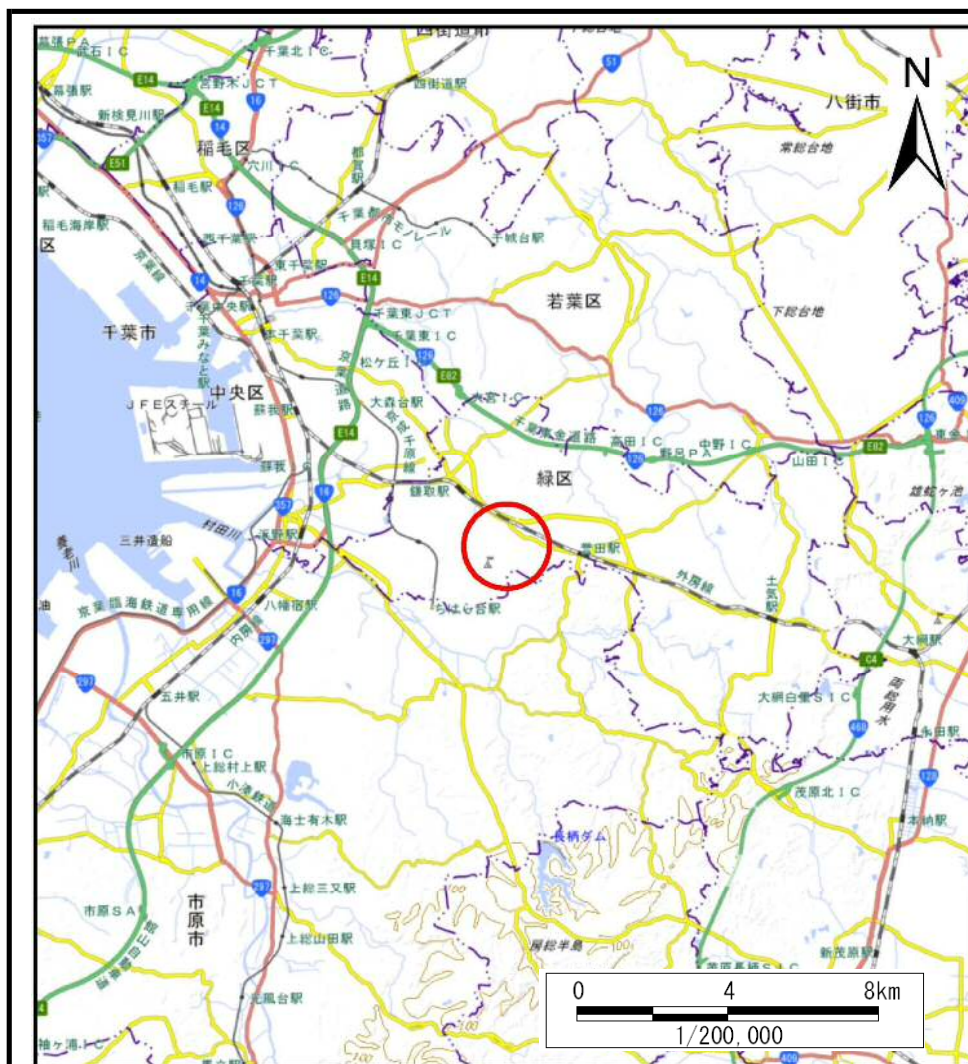
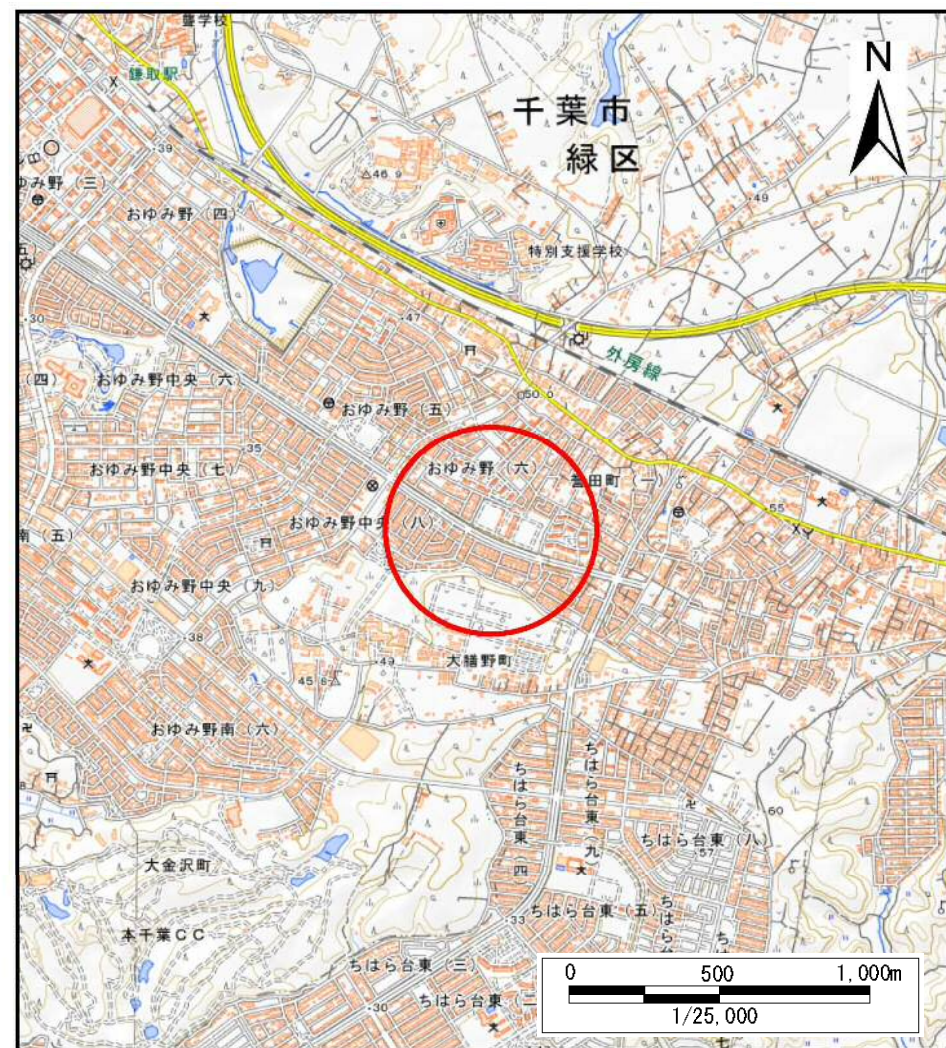
千葉市緑区おゆみ野6丁目、おゆみ野中央8丁目

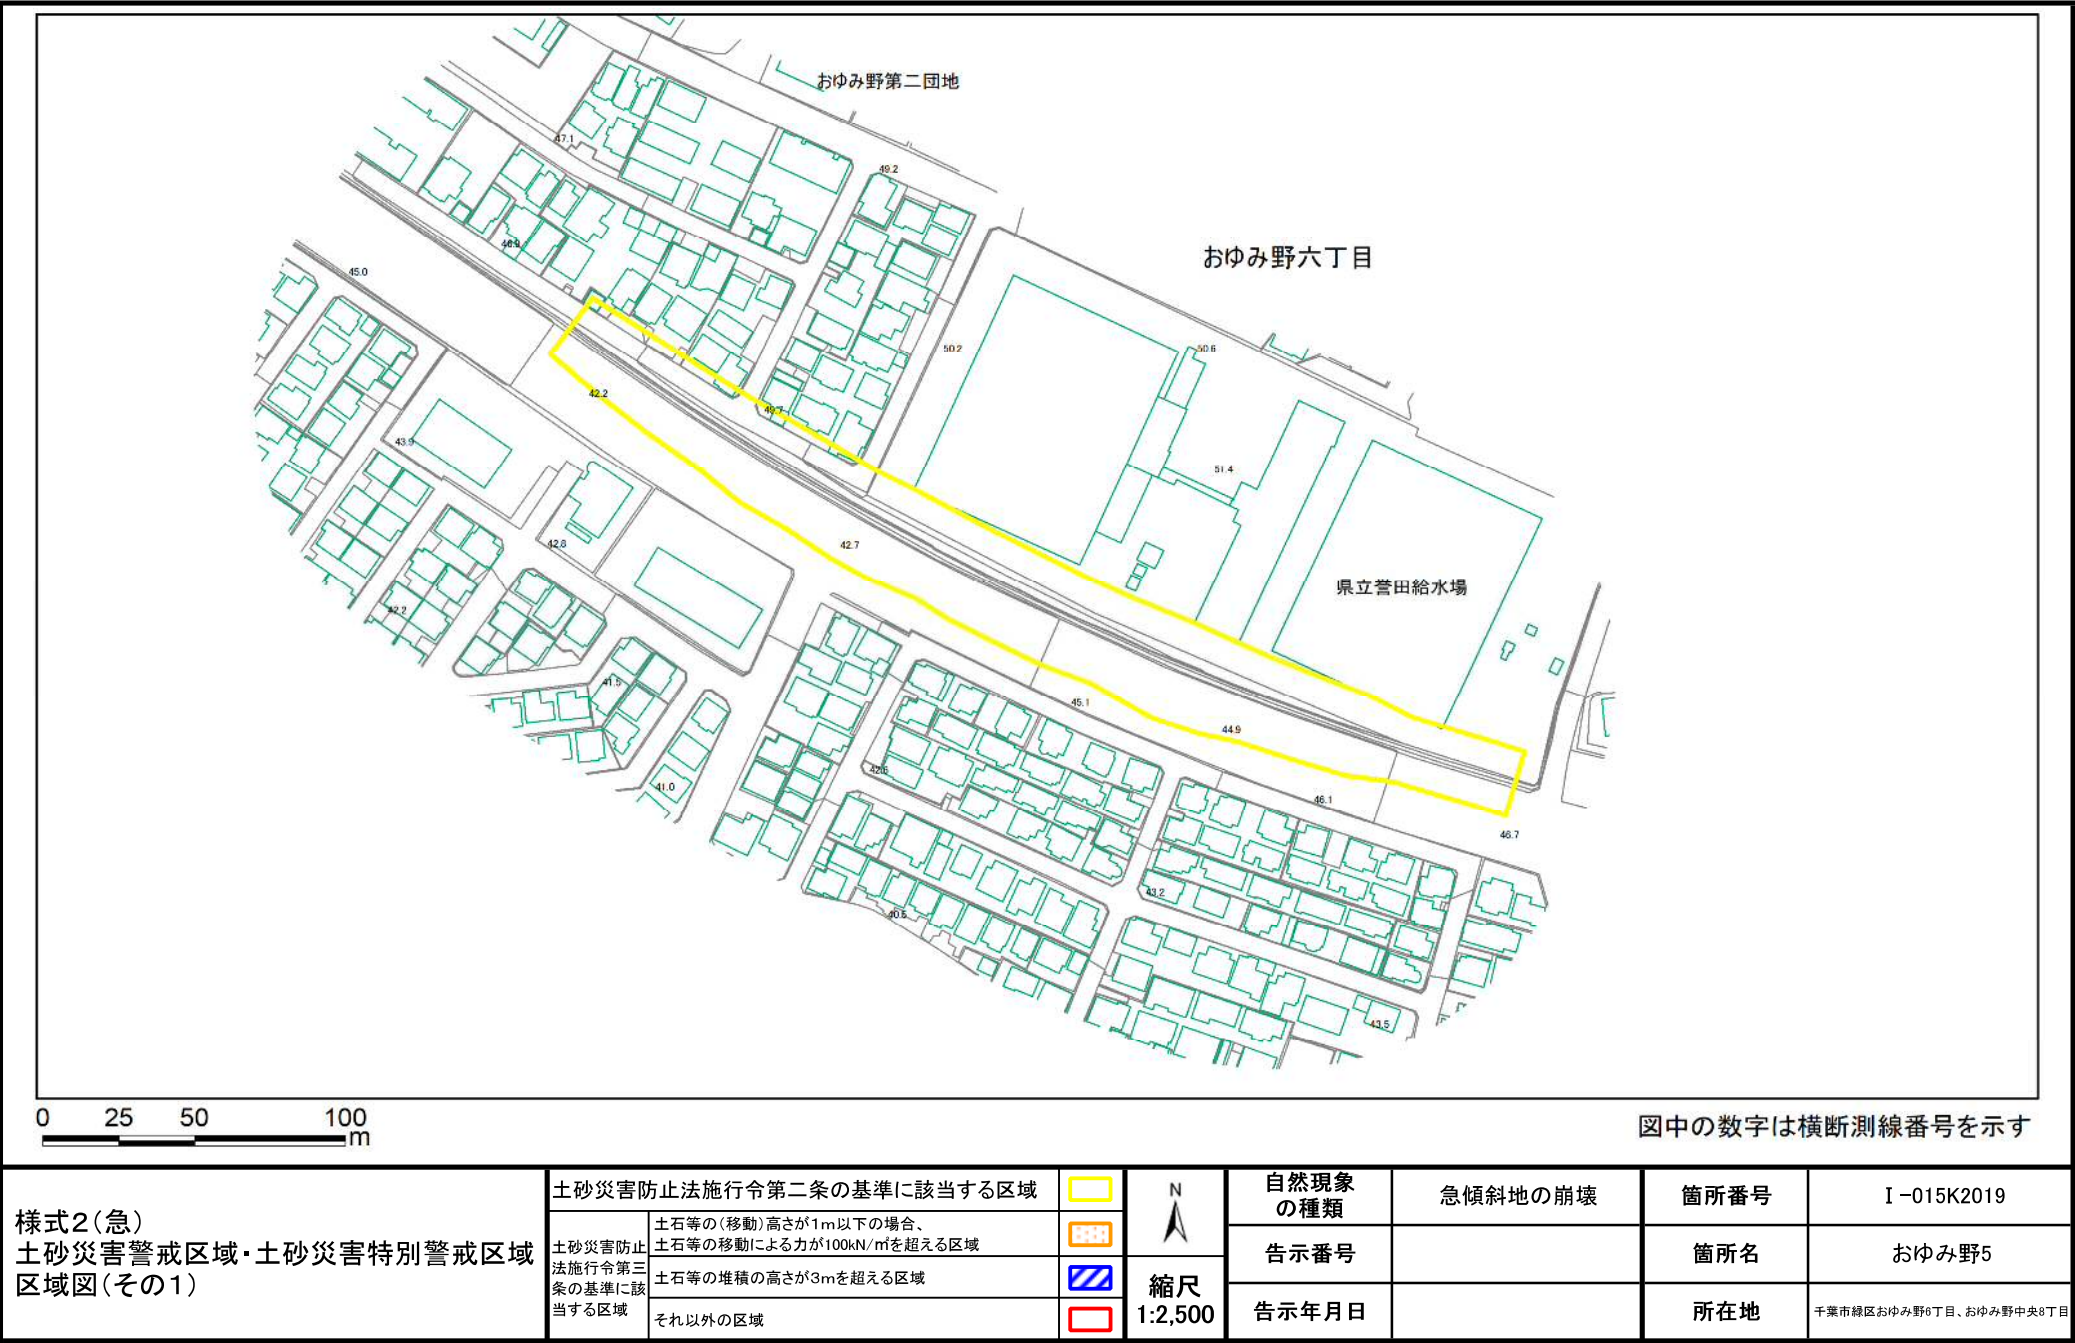
土砂災害警戒区域等の指定の告示に係る図書(様式2)

| 様式2-1(急)<br>土砂災害特別警戒区域の区域区分図<br>(急傾斜地の崩壊に伴う土石等の移動により建築物の地上部に作用すると想定される力)〈力区分:移動〉 | 土砂災害防止法施行令第二条の基準に該当する区域 | | | <br>縮尺<br>1:2,000 | 自然現象の種類 | 急傾斜地の崩壊 | 箇所番号 | I-015K2019 |
| | 土砂災害防止法施行令第三条の基準に該当する区域 | 土石等の(移動)高さが1m以下の場合、<br>土石等の移動による力が100kN/mを超える区域 | | | 告示番号 | 箇所名 | おゆみ野5 | |
| | | それ以外の区域 | | 告示年月日 | | 所在地 | 千葉県緑区おゆみ野6丁目、おゆみ野中央8丁目 | |

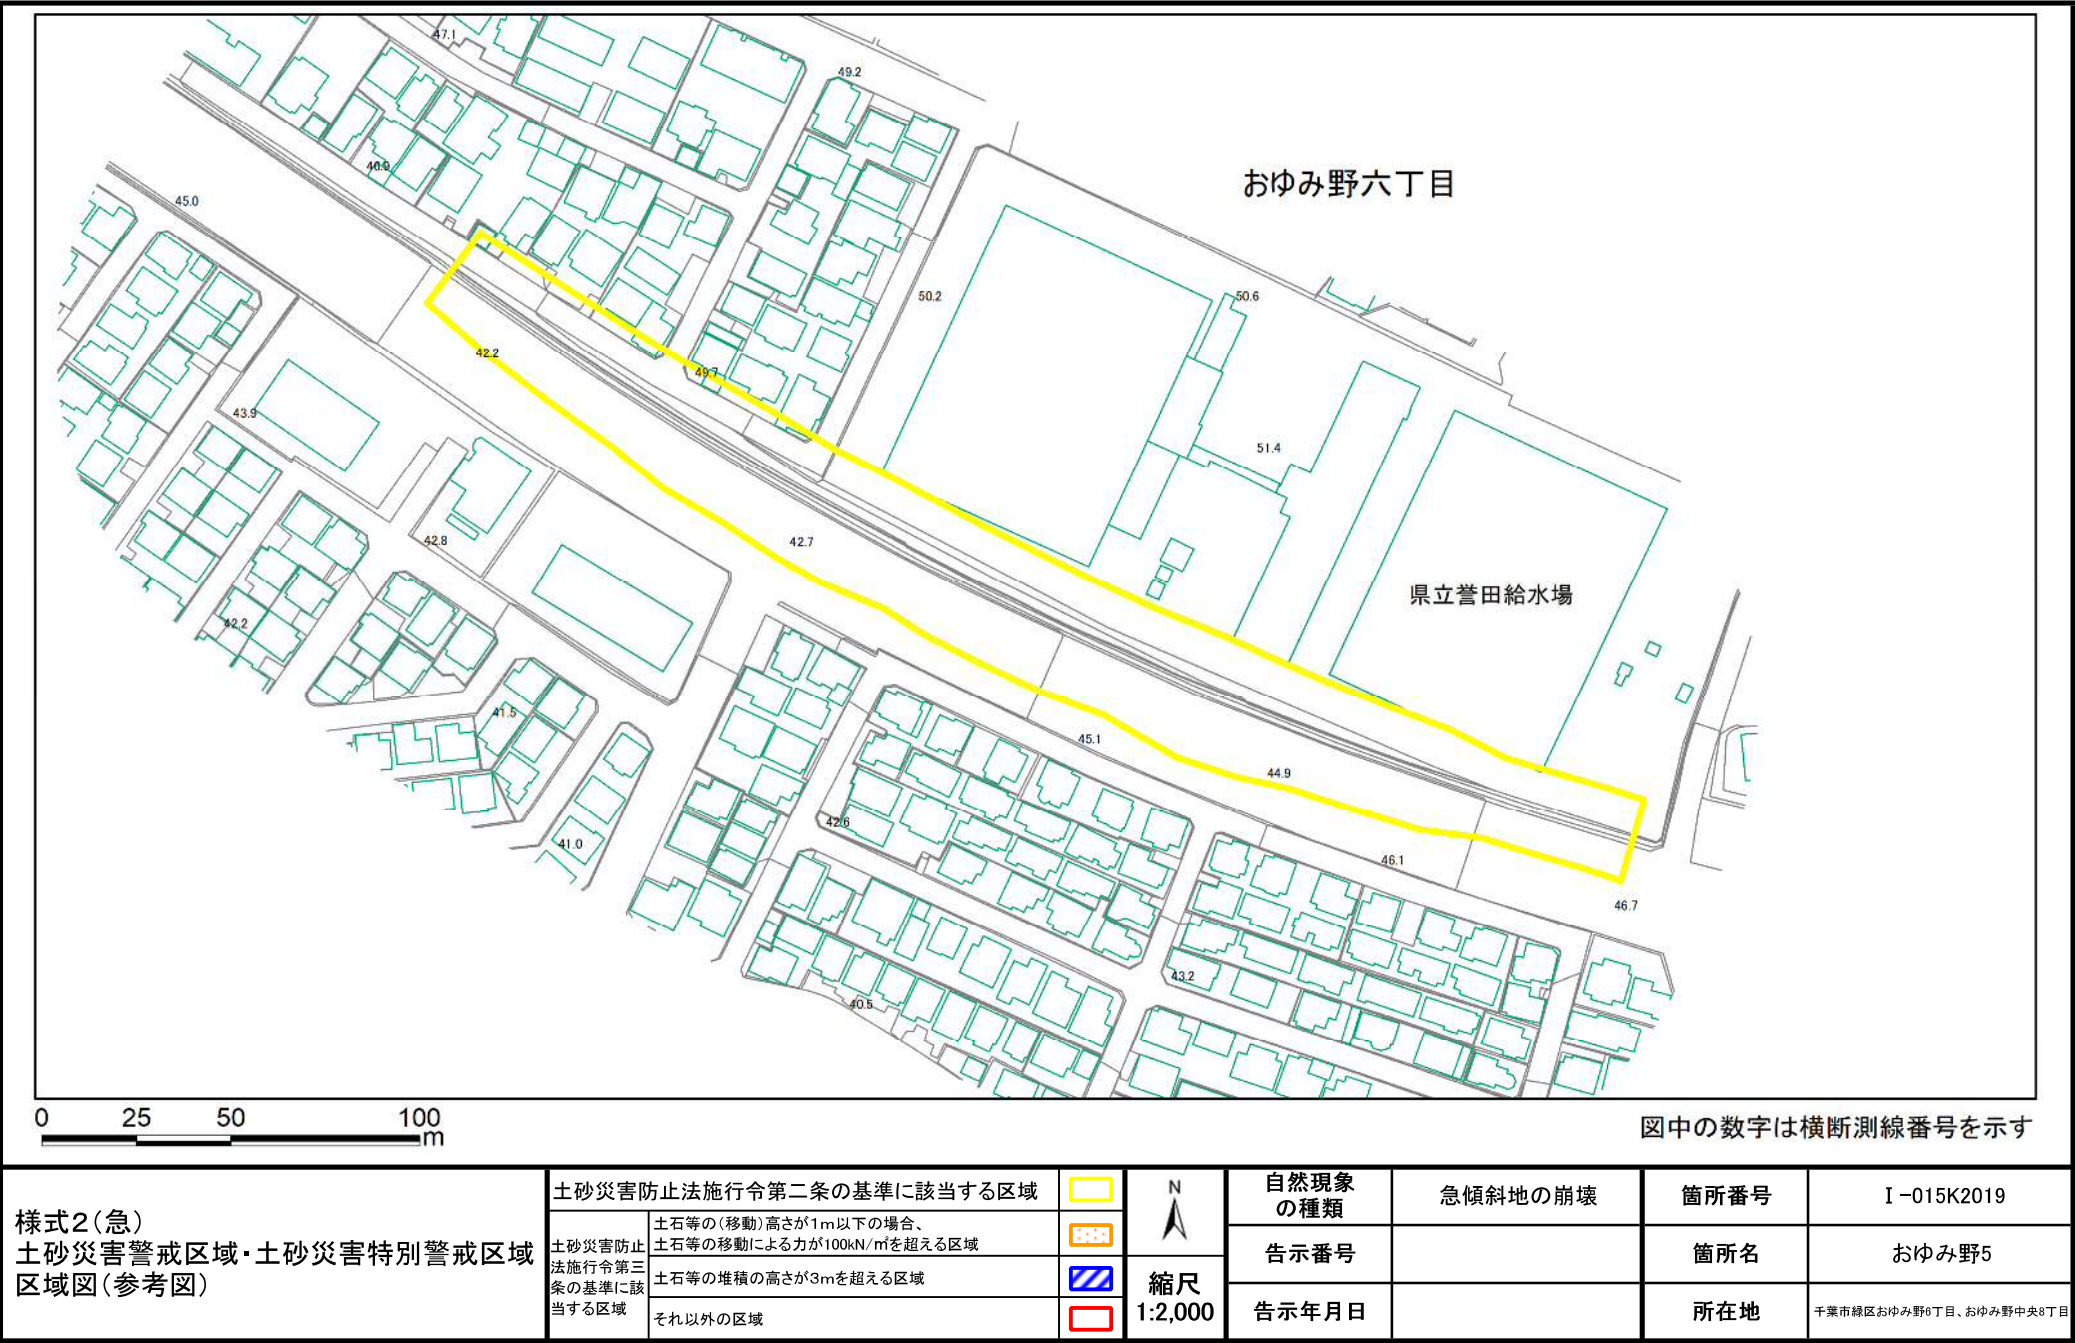
土砂災害警戒区域等の指定の告示に係る図書(様式2)参考図

図中の数字は横断測線番号を示す
