土砂災害警戒区域等の指定の告示に係る図書(様式1)

土砂災害警戒区域・土砂災害特別警戒区域
位置図

I-022K2056

金堀町1

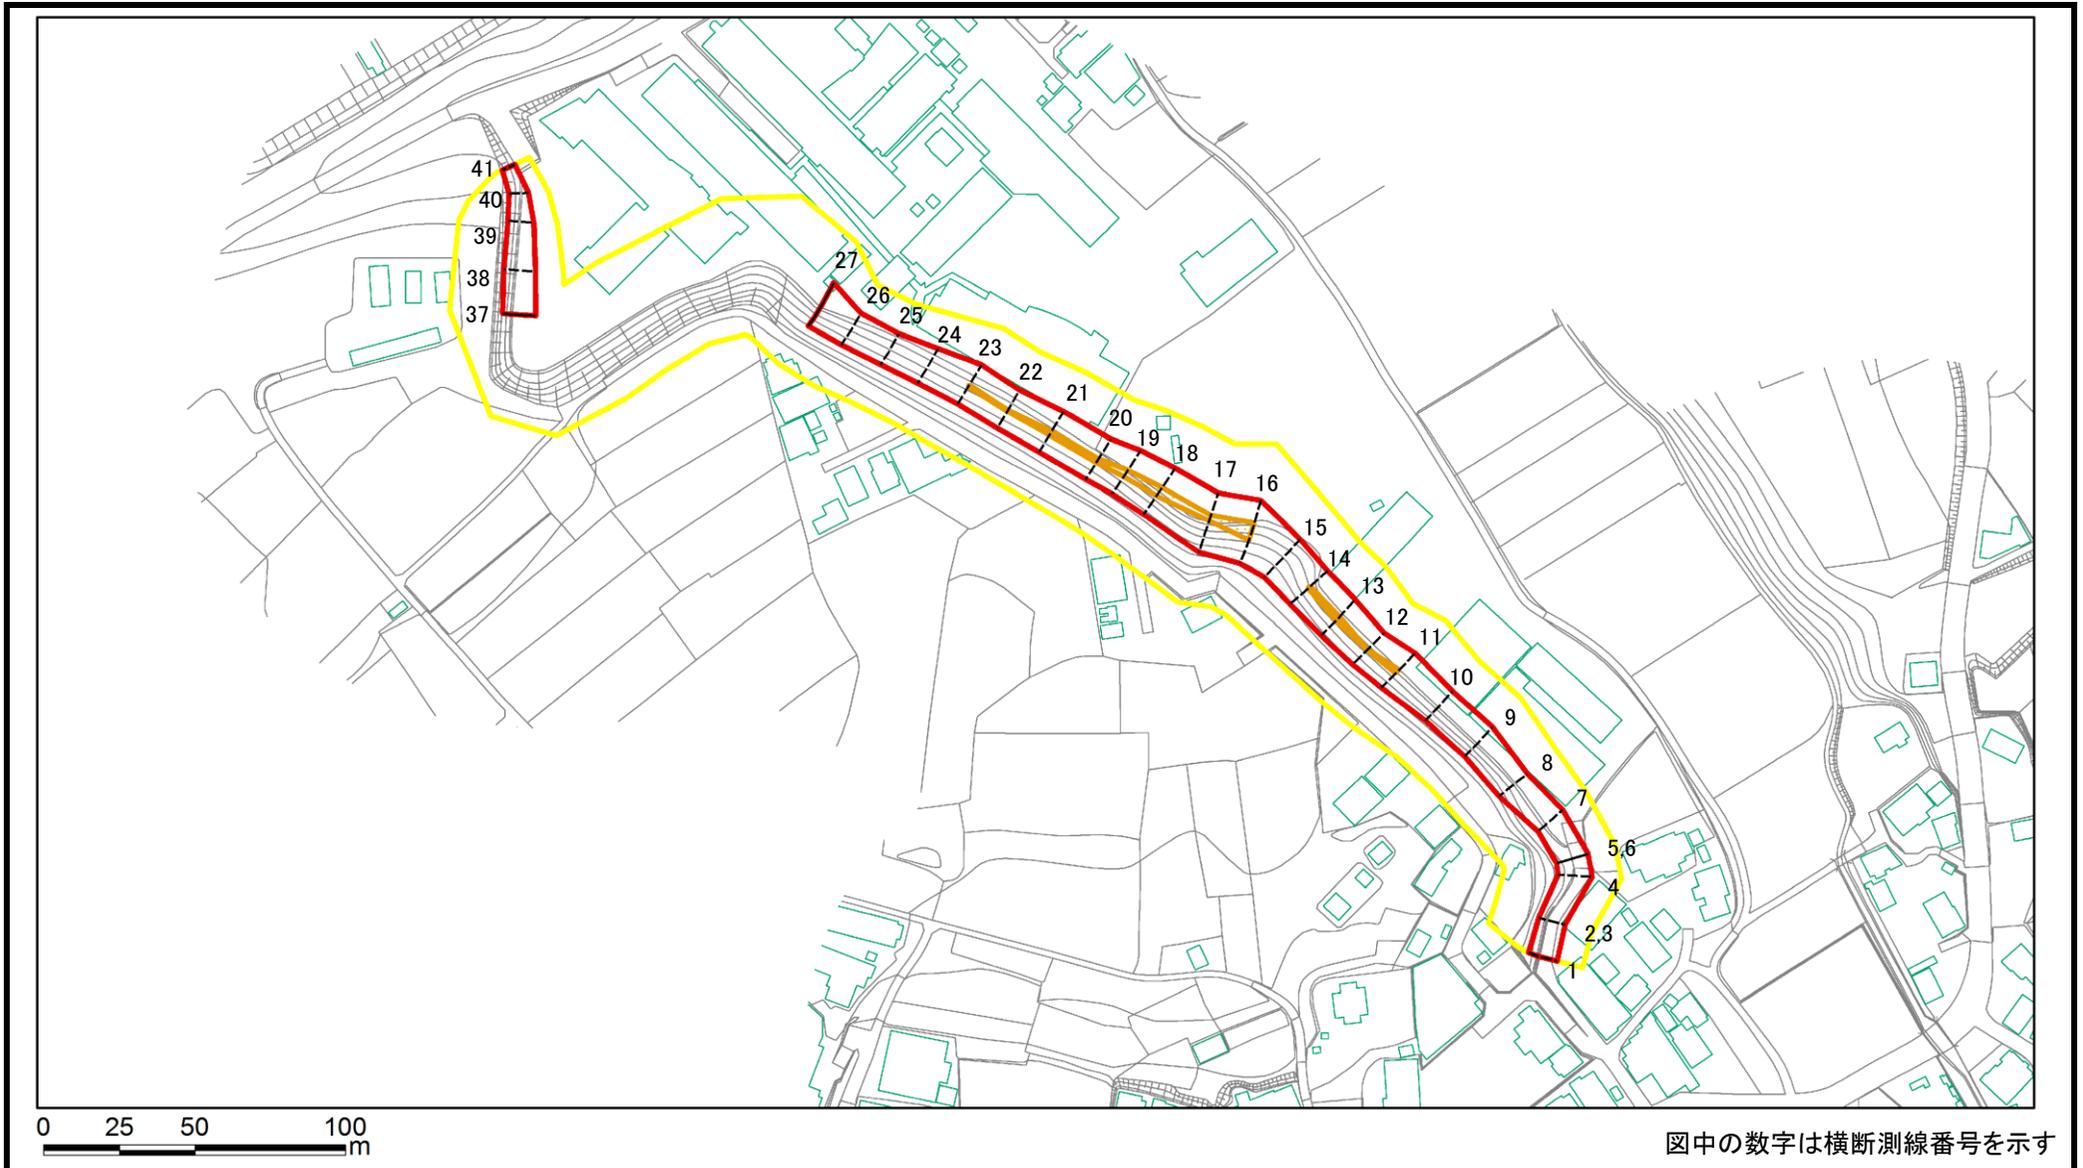
図中の数字は横断測線番号を示す

様式2(急) 土砂災害警戒区域・土砂災害特別警戒区域 区域図(その1)	土砂災害防止法施行令第二条の基準に該当する区域		N 縮尺 1:2,500	自然現象の種類	急傾斜地の崩壊	箇所番号	I-022K2056
	土砂災害防止法施行令第三条の基準に該当する区域			告示番号	千葉県告示第365号 千葉県告示第367号	箇所名	金堀町1
	それ以外の区域			告示年月日	令和5年9月19日	所在地	船橋市金堀町

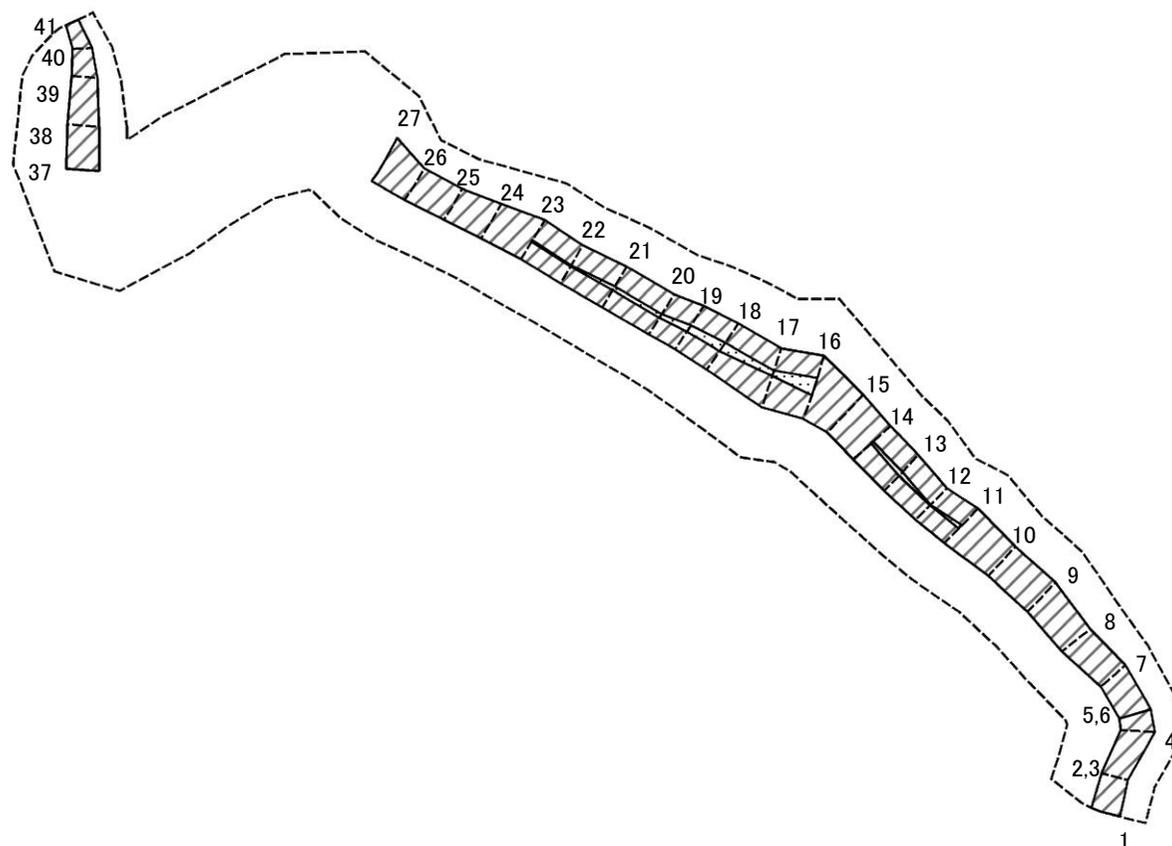
図中の数字は横断測線番号を示す

様式2-1(急)
土砂災害特別警戒区域の区域区分図
(急傾斜地の崩壊に伴う土石等の移動により
建築物の地上部に作用すると想定される力)
<力区分:移動>

横断測線の区間	土石等の移動により建築物の地上部に作用すると想定される力				土石等の堆積により建築物の地上部に作用すると想定される力			
	土石等の(移動)高さが1m以下の場合、土石等の移動による力が100kN/m ² を超える区域		それ以外の区域		土石等の堆積の高さが3mを超える区域		それ以外の区域	
	力の大きさのうち最大のもの (kN/m ²)	土石等の高さ (m)	力の大きさのうち最大のもの (kN/m ²)	土石等の高さ (m)	力の大きさのうち最大のもの (kN/m ²)	土石等の高さ (m)	力の大きさのうち最大のもの (kN/m ²)	土石等の高さ (m)
1 ~ 2	-	-	81.04	1.00	-	-	10.11	1.89
3 ~ 4	-	-	79.05	1.00	-	-	10.11	1.89
4 ~ 5	-	-	82.81	1.00	-	-	8.76	1.64
6 ~ 7	-	-	86.24	1.00	-	-	9.52	1.78
7 ~ 8	-	-	90.91	1.00	-	-	10.17	1.90
8 ~ 9	-	-	96.70	1.00	-	-	12.73	2.38
9 ~ 10	-	-	96.70	1.00	-	-	12.82	2.40
10 ~ 11	-	-	100.00	1.00	-	-	12.82	2.40
11 ~ 12	105.15	1.00	100.00	1.00	-	-	12.12	2.26
12 ~ 13	105.44	1.00	100.00	1.00	-	-	12.12	2.26
13 ~ 14	105.44	1.00	100.00	1.00	-	-	11.85	2.21
14 ~ 15	-	-	100.00	1.00	-	-	11.36	2.12
15 ~ 16	-	-	100.00	1.00	-	-	11.23	2.10
16 ~ 17	115.17	1.00	100.00	1.00	-	-	11.23	2.10
17 ~ 18	109.92	1.00	100.00	1.00	-	-	11.59	2.17
18 ~ 19	109.92	1.00	100.00	1.00	-	-	11.94	2.23

19 ~ 20	108.21	1.00	100.00	1.00	-	-	12.32	2.30
20 ~ 21	105.30	1.00	100.00	1.00	-	-	12.32	2.30
21 ~ 22	104.87	1.00	100.00	1.00	-	-	12.50	2.34
22 ~ 23	102.50	1.00	100.00	1.00	-	-	12.50	2.34
23 ~ 24	-	-	100.00	1.00	-	-	12.44	2.32
24 ~ 25	-	-	95.61	1.00	-	-	12.44	2.32
25 ~ 26	-	-	90.66	1.00	-	-	9.78	1.83
26 ~ 27	-	-	100.00	1.00	-	-	12.17	2.27
28 ~ 29	-	-	-	-	-	-	-	-
29 ~ 30	-	-	-	-	-	-	-	-
30 ~ 31	-	-	-	-	-	-	-	-
31 ~ 32	-	-	-	-	-	-	-	-
32 ~ 33	-	-	-	-	-	-	-	-
33 ~ 34	-	-	-	-	-	-	-	-
34 ~ 35	-	-	-	-	-	-	-	-
35 ~ 36	-	-	-	-	-	-	-	-
37 ~ 38	-	-	83.91	1.00	-	-	9.24	1.73
38 ~ 39	-	-	83.91	1.00	-	-	9.38	1.75
39 ~ 40	-	-	76.20	1.00	-	-	9.73	1.82
40 ~ 41	-	-	66.63	1.00	-	-	9.92	1.85

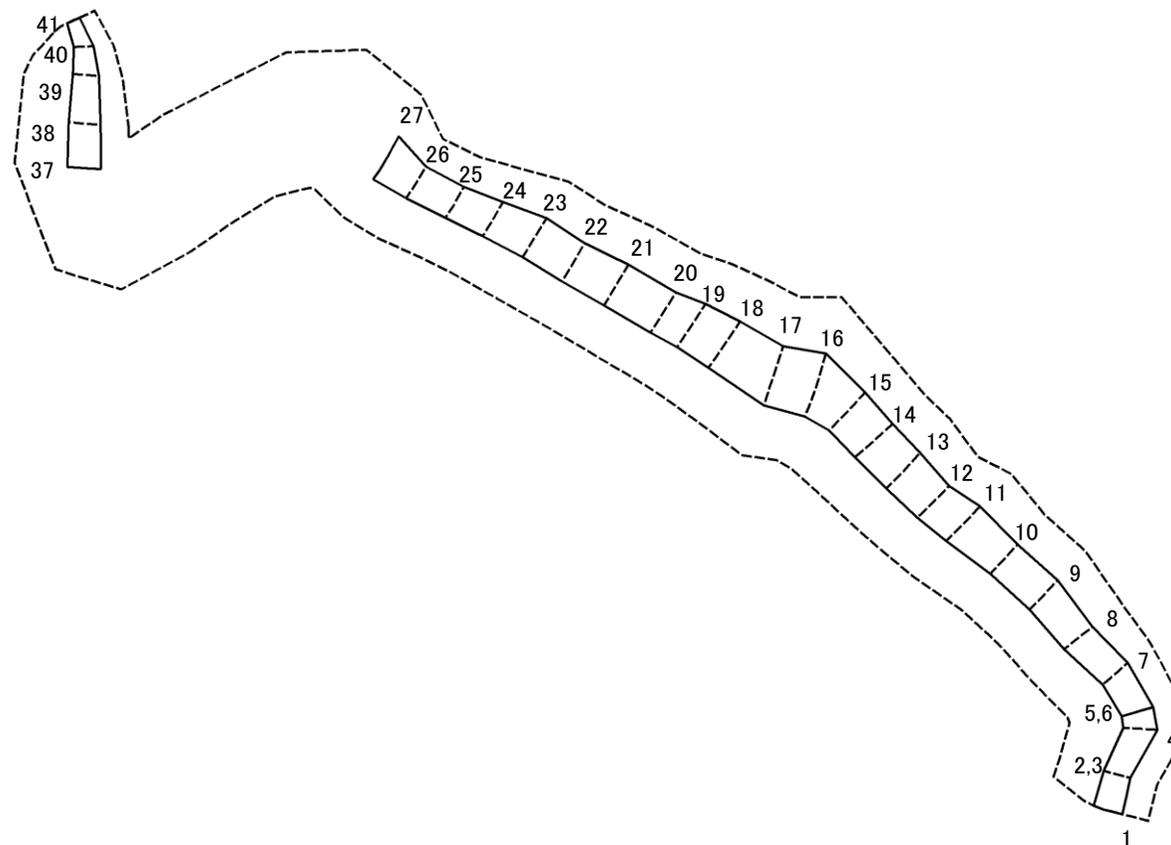
図中の数字は横断測線番号を示す

様式2-2(急)
土砂災害特別警戒区域の区域区分図
(急傾斜地の崩壊に伴う土石等の堆積により
建築物の地上部に作用すると想定される力)
<力区分: 堆積>
