土砂災害警戒区域等の指定の告示に係る図書(様式1)

様式1(急) 土砂災害警戒区域・土砂災害特別警戒区域 位置図	自然現象の種類	急傾斜地の崩壊
	箇所番号	I-117K2022
	箇所名	給田6
	所在地	長生郡長南町給田、下小野田

様式2(急) 土砂災害警戒区域・土砂災害特別警戒区域 区域図(その1)	土砂災害防止法施行令第二条の基準に該当する区域 土石等の(移動)高さが1m以下の場合、 土石等の移動による力が100kN/m ² を超える		N 縮尺 1:2,500	自然現象 の種類 急傾斜地の崩壊	箇所番号 I-117K2022
	土砂災害防止 法施行令第三条の基準に該 当する区域 土石等の堆積の高さが3mを超える区域 それ以外の区域	 		告示番号 千葉県告示第635号 千葉県告示第637号	箇所名 給田6
	告示年月日 令和6年12月24日	所在地 長生郡長南町給田、下小野田

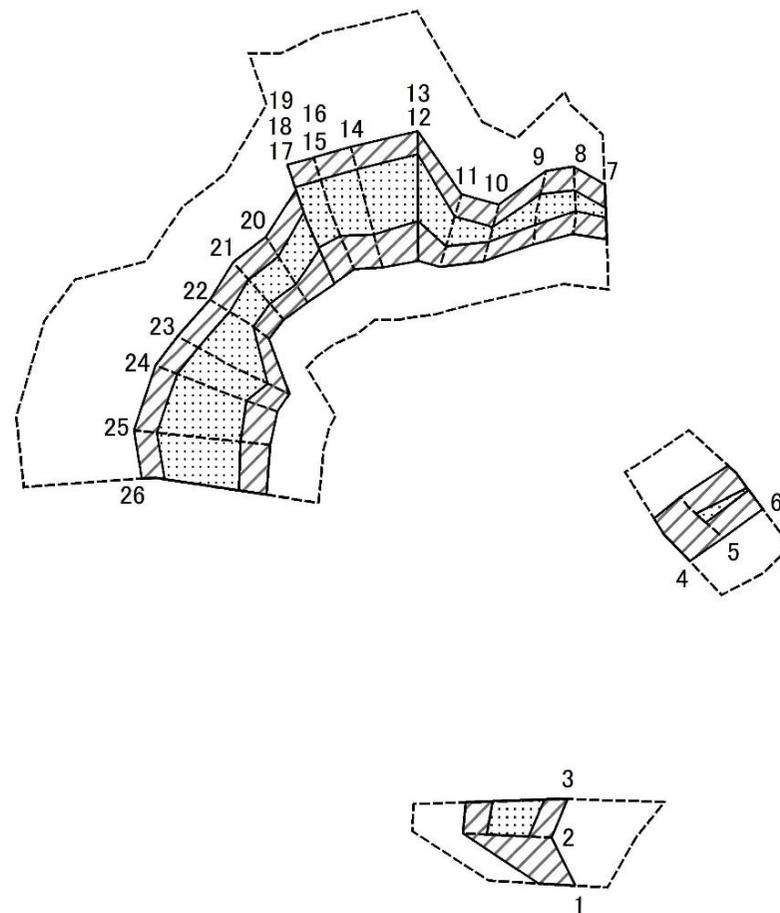
図中の数字は横断測線番号を示す

様式2-1(急) 土砂災害特別警戒区域の区域区分図 (急傾斜地の崩壊に伴う土石等の移動により建築物の地上部に作用すると想定される力)〈力区分:移動〉	土砂災害防止法施行令第二条の基準に該当する区域		縮尺 1/2,500	自然現象の種類	急傾斜地の崩壊	箇所番号	I-117K2022
	土砂災害防止法施行令第三条の基準に該当する区域	土石等の(移動)高さが1m以下の場合、土石等の移動による力が100kN/mを超える区域		告示番号	千葉県告示第635号 千葉県告示第637号	箇所名	給田6
	それ以外の区域			告示年月日	令和6年12月24日	所在地	長生郡長南町給田、下小野田

横断測線の区間	土石等の移動により建築物の地上部に作用すると想定される力				土石等の堆積により建築物の地上部に作用すると想定される力				横断測線の区間	土石等の移動により建築物の地上部に作用すると想定される力				土石等の堆積により建築物の地上部に作用すると想定される力			
	土石等の(移動)高さが1m以下の場合、土石等の移動による力が100kN/m ² を超える区域		それ以外の区域		土石等の堆積の高さが3mを超える区域		それ以外の区域			土石等の(移動)高さが1m以下の場合、土石等の移動による力が100kN/m ² を超える区域		それ以外の区域		土石等の堆積の高さが3mを超える区域		それ以外の区域	
	力の大きさのうち最大のもの(kN/m ²)	土石等の高さ(m)	力の大きさのうち最大のもの(kN/m ²)	土石等の高さ(m)	力の大きさのうち最大のもの(kN/m ²)	土石等の高さ(m)	力の大きさのうち最大のもの(kN/m ²)	土石等の高さ(m)		力の大きさのうち最大のもの(kN/m ²)	土石等の高さ(m)	力の大きさのうち最大のもの(kN/m ²)	土石等の高さ(m)	力の大きさのうち最大のもの(kN/m ²)	土石等の高さ(m)	力の大きさのうち最大のもの(kN/m ²)	土石等の高さ(m)
1 ~ 2	-	-	100.00	1.00	-	-	12.12	2.26	~								
2 ~ 3	131.56	1.00	100.00	1.00	-	-	13.60	2.54	~								
4 ~ 5	-	-	100.00	1.00	-	-	11.52	2.15	~								
5 ~ 6	113.02	1.00	100.00	1.00	-	-	11.52	2.15	~								
7 ~ 8	119.15	1.00	100.00	1.00	-	-	11.69	2.18	~								
8 ~ 9	131.72	1.00	100.00	1.00	-	-	13.37	2.50	~								
9 ~ 10	131.72	1.00	100.00	1.00	-	-	14.15	2.64	~

10 ~ 11	129.25	1.00	100.00	1.00	-	-	14.15	2.64	~								
11 ~ 12	129.25	1.00	100.00	1.00	-	-	12.85	2.40	~								
13 ~ 14	128.79	1.00	100.00	1.00	-	-	13.11	2.45	~								
14 ~ 15	128.79	1.00	100.00	1.00	-	-	13.11	2.45	~								
16 ~ 17	125.26	1.00	100.00	1.00	-	-	12.87	2.40	~								
18 ~ 19	124.14	1.00	100.00	1.00	-	-	12.87	2.40	~								
19 ~ 20	128.94	1.00	100.00	1.00	-	-	12.53	2.34	~								
20 ~ 21	129.10	1.00	100.00	1.00	-	-	12.59	2.35	~								
21 ~ 22	129.10	1.00	100.00	1.00	-	-	13.20	2.47	~								
22 ~ 23	144.13	1.00	100.00	1.00	-	-	15.52	2.90	~								
23 ~ 24	144.13	1.00	100.00	1.00	-	-	15.52	2.90	~								
24 ~ 25	136.07	1.00	100.00	1.00	-	-	14.84	2.77	~								
25 ~ 26	136.90	1.00	100.00	1.00	-	-	15.01	2.81	~								
~									~								
~									~								
~									~								
~									~								
~									~								
~									~								
~									~

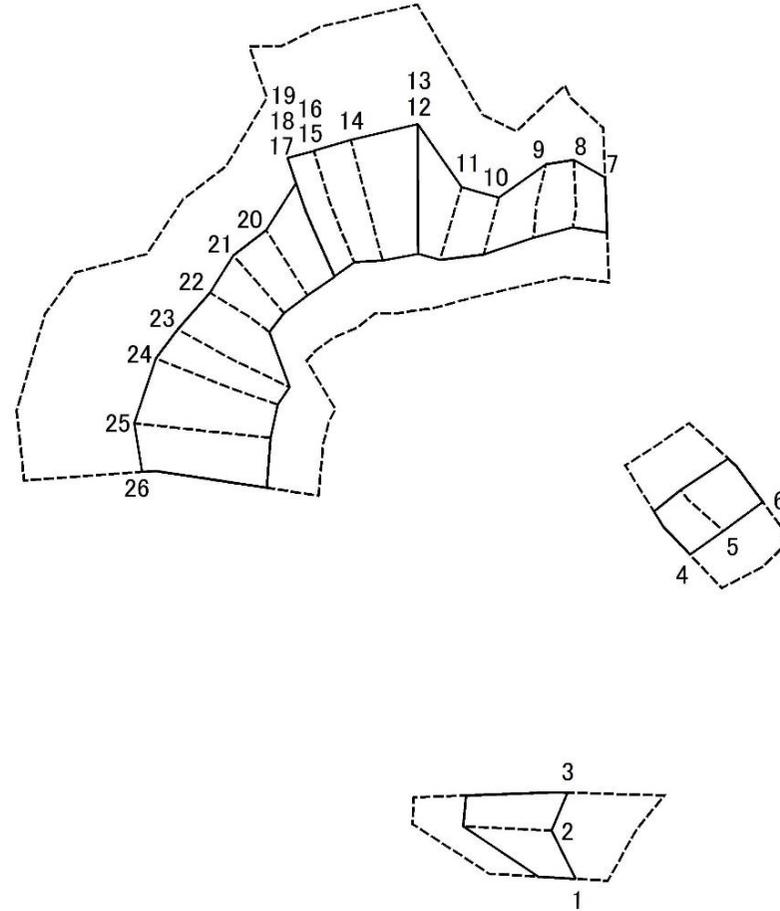
図中の数字は横断測線番号を示す

様式2-2(急) 土砂災害特別警戒区域の区域区分図 (急傾斜地の崩壊に伴う土石等の堆積により建築物の地上部に作用すると想定される力)〈力区分:堆積〉	土砂災害防止法施行令第二条の基準に該当する区域		<input type="checkbox"/>	N 縮尺 1:2,500	自然現象の種類	急傾斜地の崩壊	箇所番号	I-117K2022
	土砂災害防止法施行令第三条の基準に該当する区域	土石等の堆積の高さが3mを超える区域	<input checked="" type="checkbox"/>		告示番号	千葉県告示第635号 千葉県告示第637号	箇所名	給田6
		それ以外の区域	<input type="checkbox"/>		告示年月日	令和6年12月24日	所在地	長生郡長南町給田、下小野田
