土砂災害警戒区域等の指定の告示に係る図書(様式1)

自然現象 の種類	急傾斜地の崩壊	箇所番号	I -117K2060
告示番号	千葉県告示第635号 千葉県告示第637号	箇所名	坂本74
告示年月日	令和6年12月24日	所在地	長生郡長南町坂本

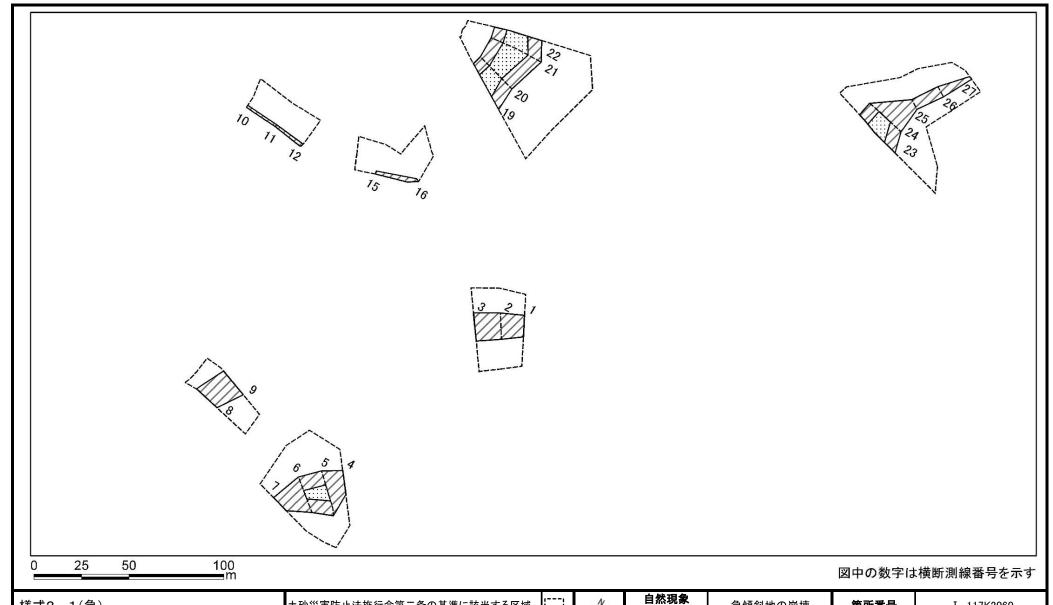
土砂災害警戒区域等の指定の告示に係る図書(様式2-1)

土砂災害特別警戒区域の区域区分図
(急傾斜地の崩壊に伴う土石等の移動により建
築物の地上部に作用すると想定されるカ)<カ区
分:移動>

上砂災害防	5止法施行令第二条の基準に該当する区域	
が災害防止 土 施行令第三 の基準に該	土石等の(移動)高さが1m以下の場合、 土石等の移動による力が100kN/㎡を超える区域	
	それ以外の区域	N

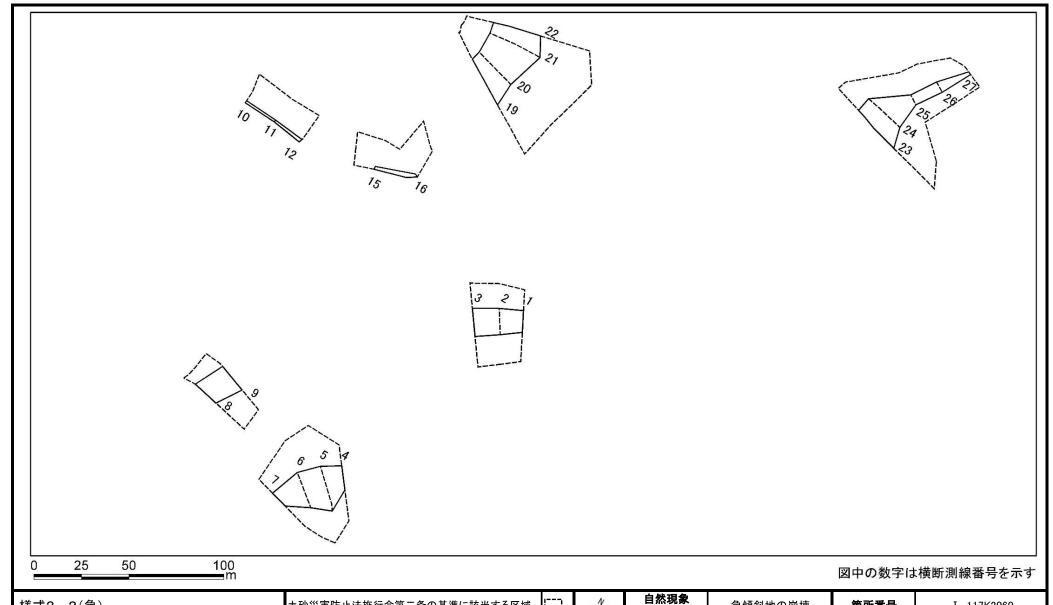
土砂災害警戒区域等の指定の告示に係る図書(様式2-2)

土砂災害防	防止法施行令第二条の基準に該当する区域		
	土砂災害防止 法施行令第三	土石等の堆積の高さが3mを超える区域	の堆積の高さが3mを超える区域 ZZ -	
^	条の基準に該 当する区域	それ以外の区域

横断測線の区間	土石等の移動により建築物の地上部に作用する 土石等の堆積により建築 と想定されるカ と想定さ							に作用する		土石等の移動により建築物の地上部に作用する と想定されるカ				土石等の堆積により建築物の地上部に作用する と想定されるカ			
	の移動によるカか		それ以外	それ以外の区域		土石等の堆積の高さが 3mを超える区域		トの区域	横断測線の区間	土石等の(移動)高さが 1m以下の場合、土石等 の移動による力が 100kN/m2を超える区域		等 それ以外の区域		土石等の堆積の高さが 3mを超える区域		、 それ以外の区域	
	カの大きさ のうち最大 のもの (kN/m2)	土石等 の高さ (m)	力の大きさ のうち最大 のもの (kN/m2)	土石等 の高さ (m)	力の大きさ のうち最大 のもの (kN/m2)	土石等 の高さ (m)	カの大きさ のうち最大 のもの (kN/m2)	土石等 の高さ (m)		カの大きさ のうち最大 のもの (kN/m2)	土石等 の高さ (m)	力の大きさ のうち最大 のもの (kN/m2)	土石等 の高さ (m)	カの大きさ のうち最大 のもの (kN/m2)	土石等 の高さ (m)	力の大きさ のうち最大 のもの (kN/m2)	土石等 の高さ (m)
1 ~ 2	-	-	98.77	1.00	-	-	12.32	2.30	~								
2 ~ 3	-	-	100.00	1.00	-	-	12.32	2.30	~								
4 ~ 5	_	_	100.00	1.00	_	_	12.08	2.26	~								
5 ~ 6	122.19	1.00	100.00	1.00	_	_	12.08	2.26	~								
6 ~ 7	_	_	100.00	1.00	-	_	11.50	2.15	~								
8 ~ 9	_	_	97.65	1.00	-	_	14.35	2.68	~								
10 ~ 11	-	-	67.70	1.00	-	-	11.16	2.08	~

11 ~ 12	_	_	72.41	1.00	_	_	11.16	2.08	~								
13 ~ 14	-	-	-	-	-	-	-	-	~								
15 ~ 16	-	_	71.33	1.00	-	-	10.39	1.94	~								
17 ~ 18	_	_	_	_	-	_	_	-	~								
19 ~ 20	136.75	1.00	100.00	1.00	-	-	16.05	3.00	~								
20 ~ 21	138.16	1.00	100.00	1.00	-		16.05	3.00	~								
21 ~ 22	138.16	1.00	100.00	1.00	_	_	14.84	2.77	~								
23 ~ 24	136.99	1.00	100.00	1.00	-		15.27	2.85	~								
24 ~ 25	-	_	100.00	1.00	-	_	13.98	2.61	~								
25 ~ 26	-	-	60.49	1.00	-	-	12.15	2.27	~								
26 ~ 27	_		60.49	1.00	_		13.95	2.61	~								
~									~								
~									~								
~									~								
~									~								
~									~								
~									~								
~									~								
									~
