# 土砂災害警戒区域等の指定の告示に係る図書(様式1)

様式1(急) 土砂災害警戒区域・土砂災害特別警戒区域 位置図	自然現象の種類	急傾斜地の崩壊
	箇所番号	I-131K2250
	箇所名	大戸4
	所在地	館山市大戸、東長田

# 土砂災害警戒区域等の指定の告示に係る図書(区域全体図)

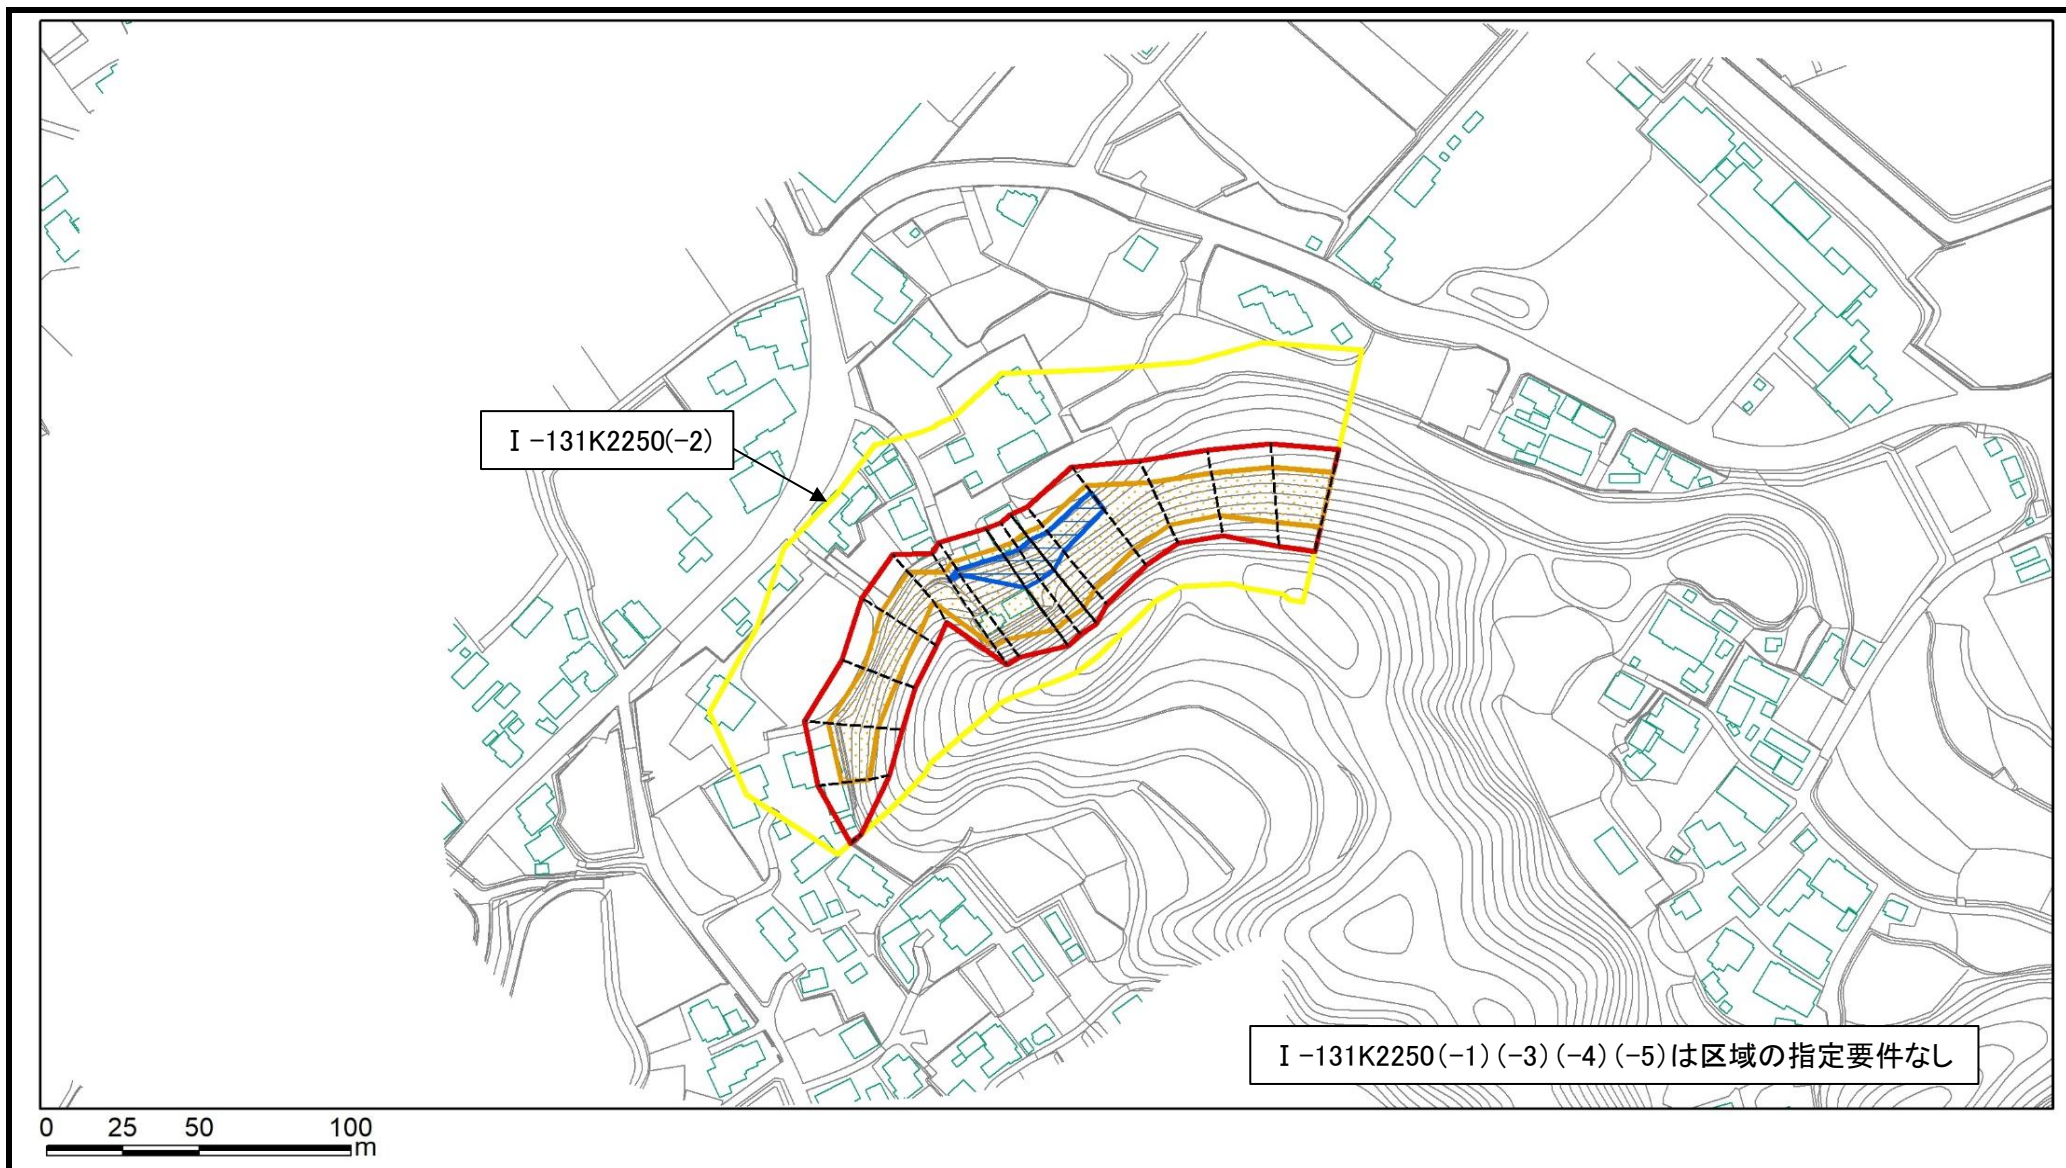
土砂災害防止法施行令第三条の基準に該当する区域	土砂災害防止法施行令第二条の基準に該当する区域		縮尺 1:2,500	自然現象の種類	急傾斜地の崩壊	箇所番号	I-131K2250
	土石等の(移動)高さが1m以下の場合、土石等の移動による力が100kN/m <sup>2</sup> を超える区域			告示番号		箇所名	大戸4
	土石等の堆積の高さが3mを超える区域			告示年月日		所在地	館山市大戸、東長田
	それ以外の区域

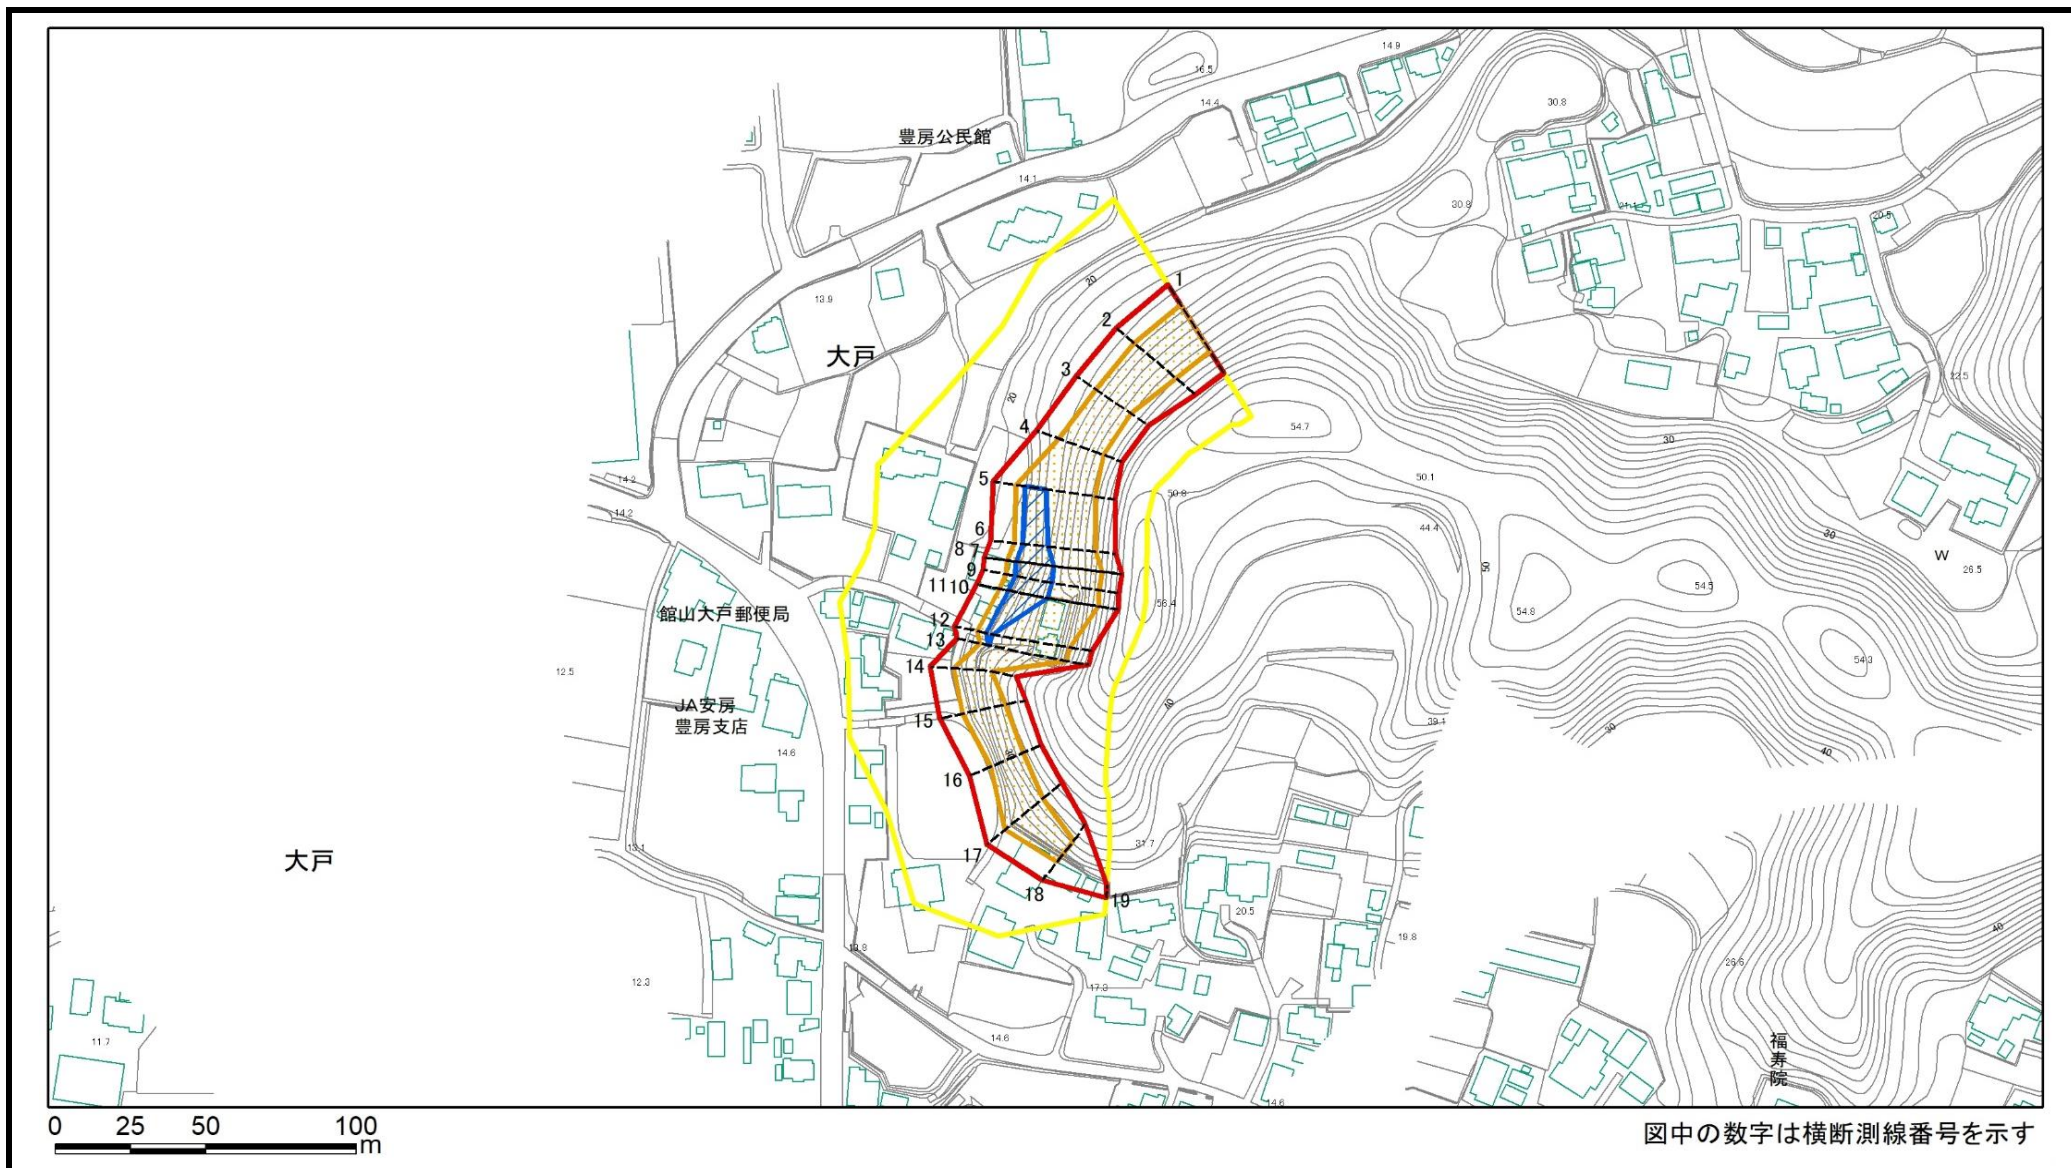
# 土砂災害警戒区域等の指定の告示に係る図書(様式2)

様式2(急) 土砂災害警戒区域・土砂災害特別警戒区域 区域図(その1)	土砂災害防止法施行令第二条の基準に該当する区域		N 縮尺 1:2,500	自然現象の種類	急傾斜地の崩壊	箇所番号	I-131K2250-2
	土砂災害防止法施行令第三条の基準に該当する区域			告示番号		箇所名	大戸4
	それ以外の区域			告示年月日		所在地	館山市大戸、東長田

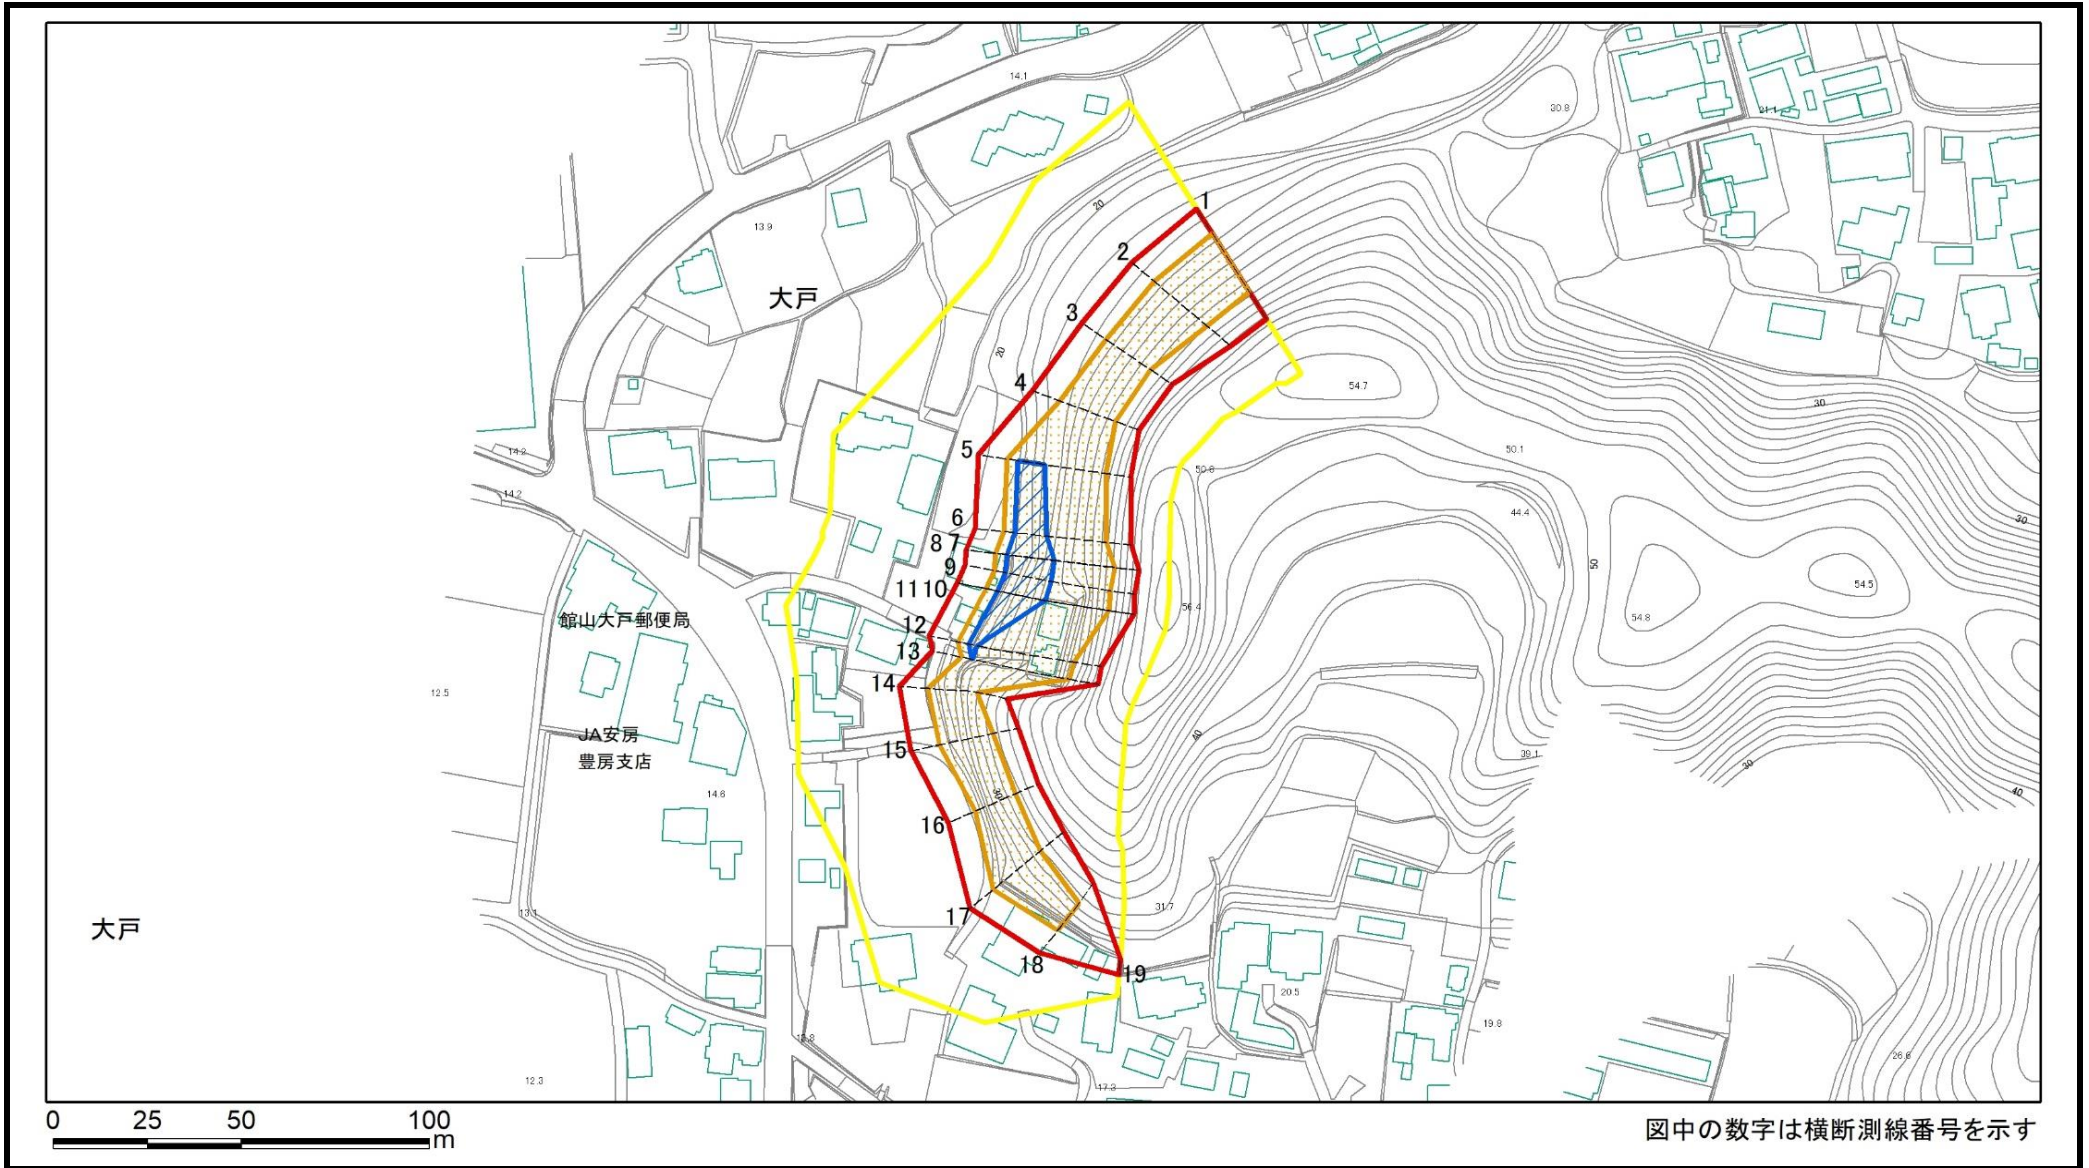
# 土砂災害警戒区域等の指定の告示に係る図書(様式2)参考図

<b>様式2(急)</b> 土砂災害警戒区域・土砂災害特別警戒区域図(参考図)	土砂災害防止法施行令第二条の基準に該当する区域		N 縮尺 1:2,000	自然現象の種類	急傾斜地の崩壊	箇所番号	I-131K2250-2
	土砂災害防止法施行令第三条の基準に該当する区域			告示番号		箇所名	大戸4
	それ以外の区域			告示年月日		所在地	館山市大戸、東長田

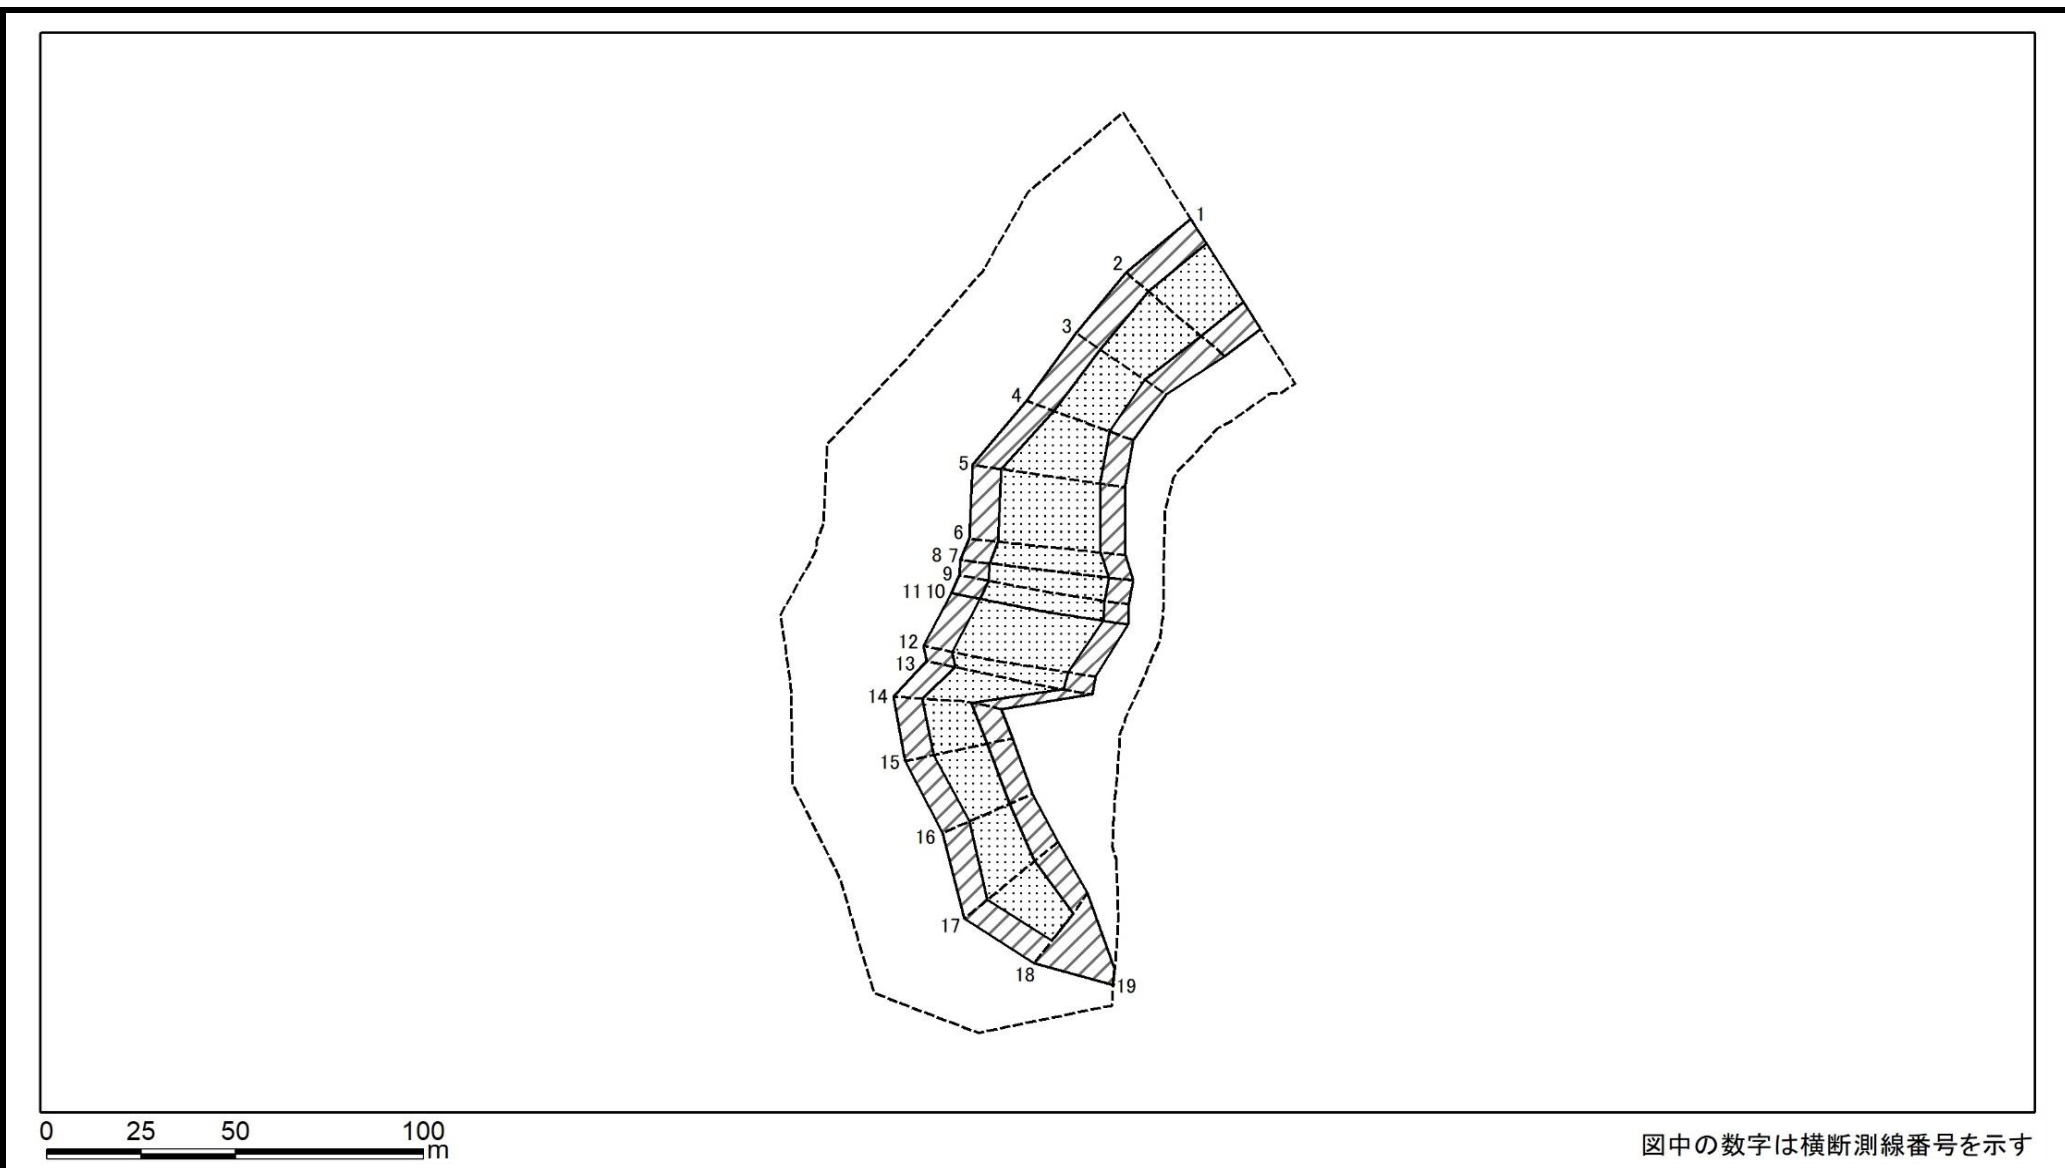
# 土砂災害警戒区域等の指定の告示に係る図書(様式2-1)

様式2-1(急) 土砂災害特別警戒区域の区域区分図 (急傾斜地の崩壊に伴う土石等の移動により建築物の地上部に作用すると想定される力)〈力区分:移動〉	土砂災害防止法施行令第二条の基準に該当する区域		N 縮尺 1:2,000	自然現象の種類	急傾斜地の崩壊	箇所番号	I-131K2250-2
	土砂災害防止法施行令第三条の基準に該当する区域	土石等の(移動)高さが1m以下の場合、土石等の移動による力が100kN/m <sup>2</sup> を超える区域		告示番号		箇所名	大戸4
	それ以外の区域			告示年月日		所在地	館山市大戸、東長田

横断測線の区間	土石等の移動により建築物の地上部に作用すると想定される力				土石等の堆積により建築物の地上部に作用すると想定される力				横断測線の区間	土石等の移動により建築物の地上部に作用すると想定される力				土石等の堆積により建築物の地上部に作用すると想定される力			
	土石等の(移動)高さが1m以下の場合、土石等の移動による力が100kN/m2を超える区域		それ以外の区域		土石等の堆積の高さが3mを超える区域		それ以外の区域			土石等の(移動)高さが1m以下の場合、土石等の移動による力が100kN/m2を超える区域		それ以外の区域		土石等の堆積の高さが3mを超える区域		それ以外の区域	
1 ~ 2	136.23	1.00	100.00	1.00	-	-	14.68	2.60	~								
2 ~ 3	136.40	1.00	100.00	1.00	-	-	15.48	2.74	~								
3 ~ 4	141.40	1.00	100.00	1.00	-	-	16.03	2.84	~								
4 ~ 5	154.89	1.00	100.00	1.00	-	-	16.95	3.00	~								
5 ~ 6	156.11	1.00	100.00	1.00	18.90	3.34	16.95	3.00	~								
6 ~ 7	159.01	1.00	100.00	1.00	18.90	3.34	16.95	3.00	~								
8 ~ 9	159.03	1.00	100.00	1.00	18.94	3.35	16.95	3.00	~								
9 ~ 10	159.03	1.00	100.00	1.00	18.94	3.35	16.95	3.00	~								
11 ~ 12	158.54	1.00	100.00	1.00	18.48	3.27	16.95	3.00	~								
12 ~ 13	151.42	1.00	100.00	1.00	17.58	3.11	16.95	3.00	~								
13 ~ 14	149.42	1.00	100.00	1.00	-	-	16.95	3.00	~

14 ~ 15	137.52	1.00	100.00	1.00	-	-	15.60	2.76	~								
15 ~ 16	137.52	1.00	100.00	1.00	-	-	16.63	2.94	~								
16 ~ 17	134.85	1.00	100.00	1.00	-	-	16.63	2.94	~								
17 ~ 18	134.03	1.00	100.00	1.00	-	-	14.72	2.61	~								
18 ~ 19	-	-	100.00	1.00	-	-	13.64	2.42	~								
~									~								
~									~								
~									~								
~									~								
~									~								
~									~								
~									~								
~									~								
~									~								
~									~								
~									~								
~									~								
~									~								
~									~								
~									~								
~									~								
様式-3(急) 建築物の構造の規制に必要な衝撃に関する事項	自然現象の種類			急傾斜地の崩壊			箇所番号			I-131K2250-2							
										箇所名							
										大戸4							
							告示年月日			所在地							
										館山市大戸、東長田

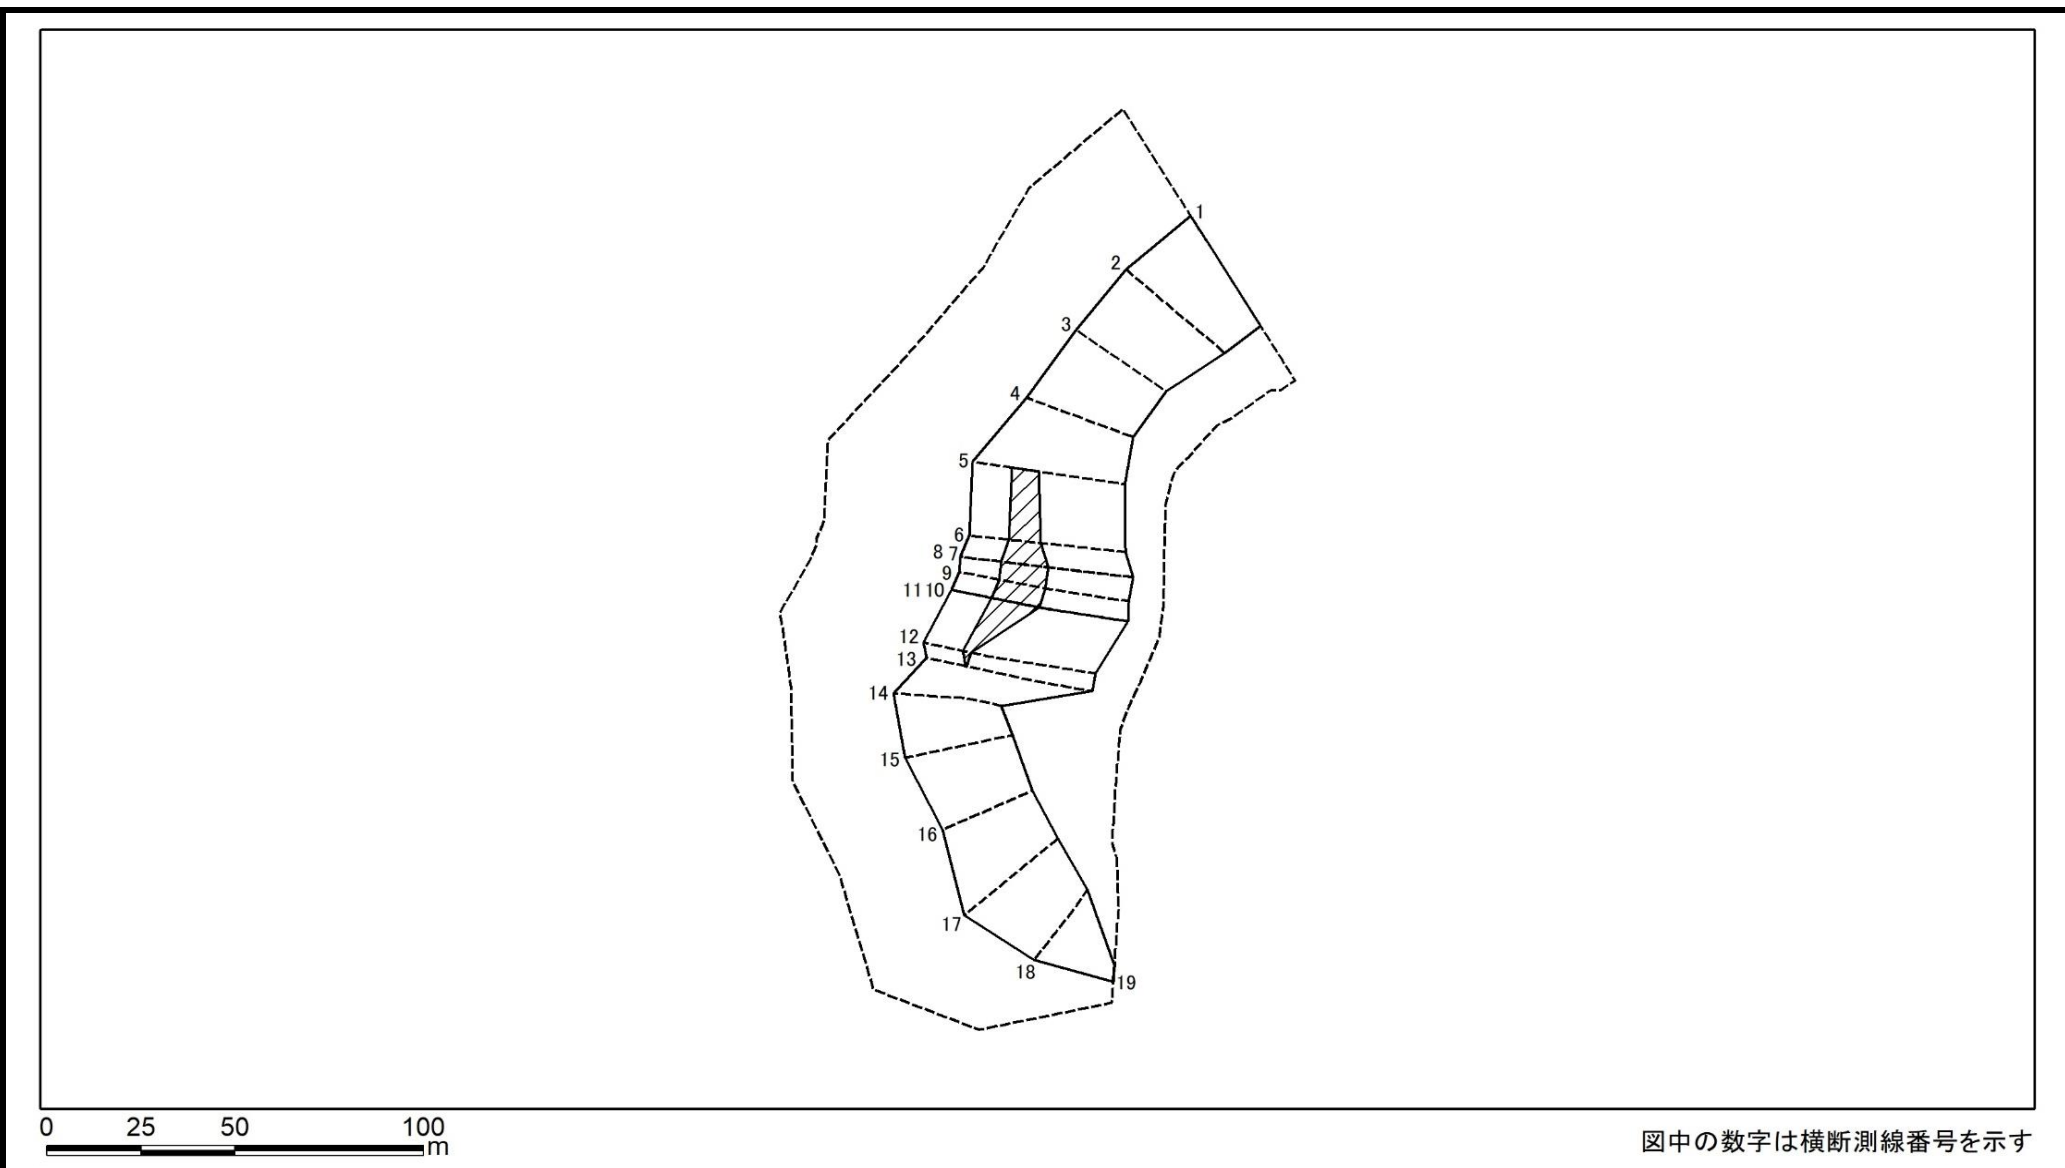
# 土砂災害警戒区域等の指定の告示に係る図書(様式2-2)

様式2-2(急) 土砂災害特別警戒区域の区域区分図 (急傾斜地の崩壊に伴う土石等の堆積により建築物の地上部に作用すると想定される力)〈力区分:堆積〉	土砂災害防止法施行令第二条の基準に該当する区域			N 縮尺 1:2,000	自然現象の種類	急傾斜地の崩壊	箇所番号	I-131K2250-2
	土砂災害防止法施行令第三条の基準に該当する区域	土石等の堆積の高さが3mを超える区域			告示番号		箇所名	大戸4
		それ以外の区域			告示年月日		所在地	館山市大戸、東長田
