土砂災害警戒区域等の指定の告示に係る図書(様式1)

| 様式1(急) 土砂災害警戒区域・土砂災害特別警戒区域 位置図 | 自然現象の種類 | 急傾斜地の崩壊 |
| | 箇所名 | 上烏田9 |
| | 所在地 | 木更津市上烏田、八幡台2丁目 |

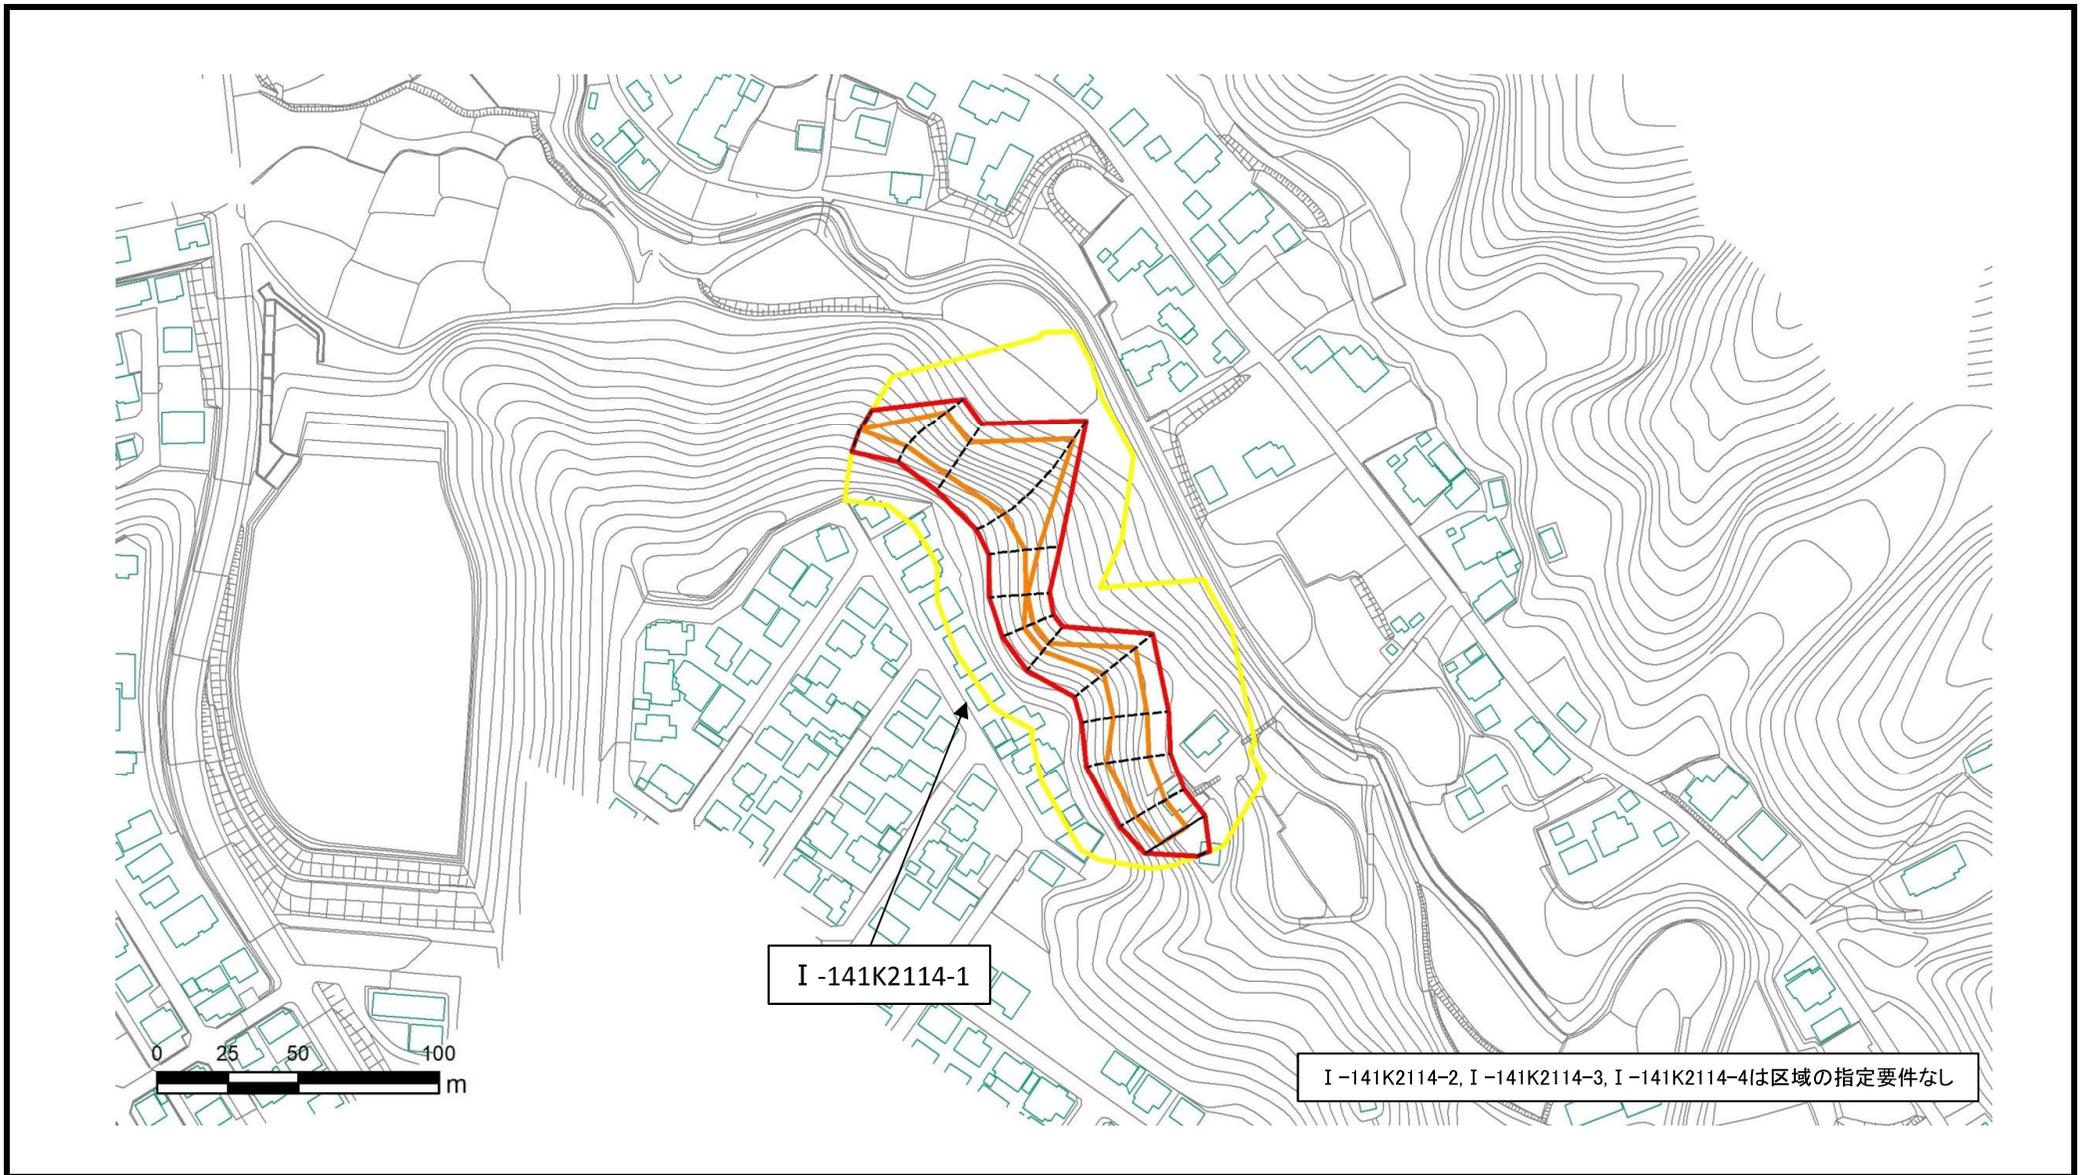
I-141K2114-1

I-141K2114-2, I-141K2114-3, I-141K2114-4は区域の指定要件なし

| 土砂災害防止法施行令第三条の基準に該当する区域 | 土砂等の(移動)高さが1m以下の場合、 | | N 縮尺 2,500 | 自然現象の種類 | 急傾斜地の崩壊 | 箇所番号 | I-141K2114 |
| | 土砂等の移動による力が100kN/m ² を超える区域 | | | 告示番号 | | 箇所名 | 上烏田9 |
| | 土砂等の堆積の高さが3mを超える区域 | | | 告示年月日 | | 所在地 | 木更津市上烏田、八幡台2丁目 |

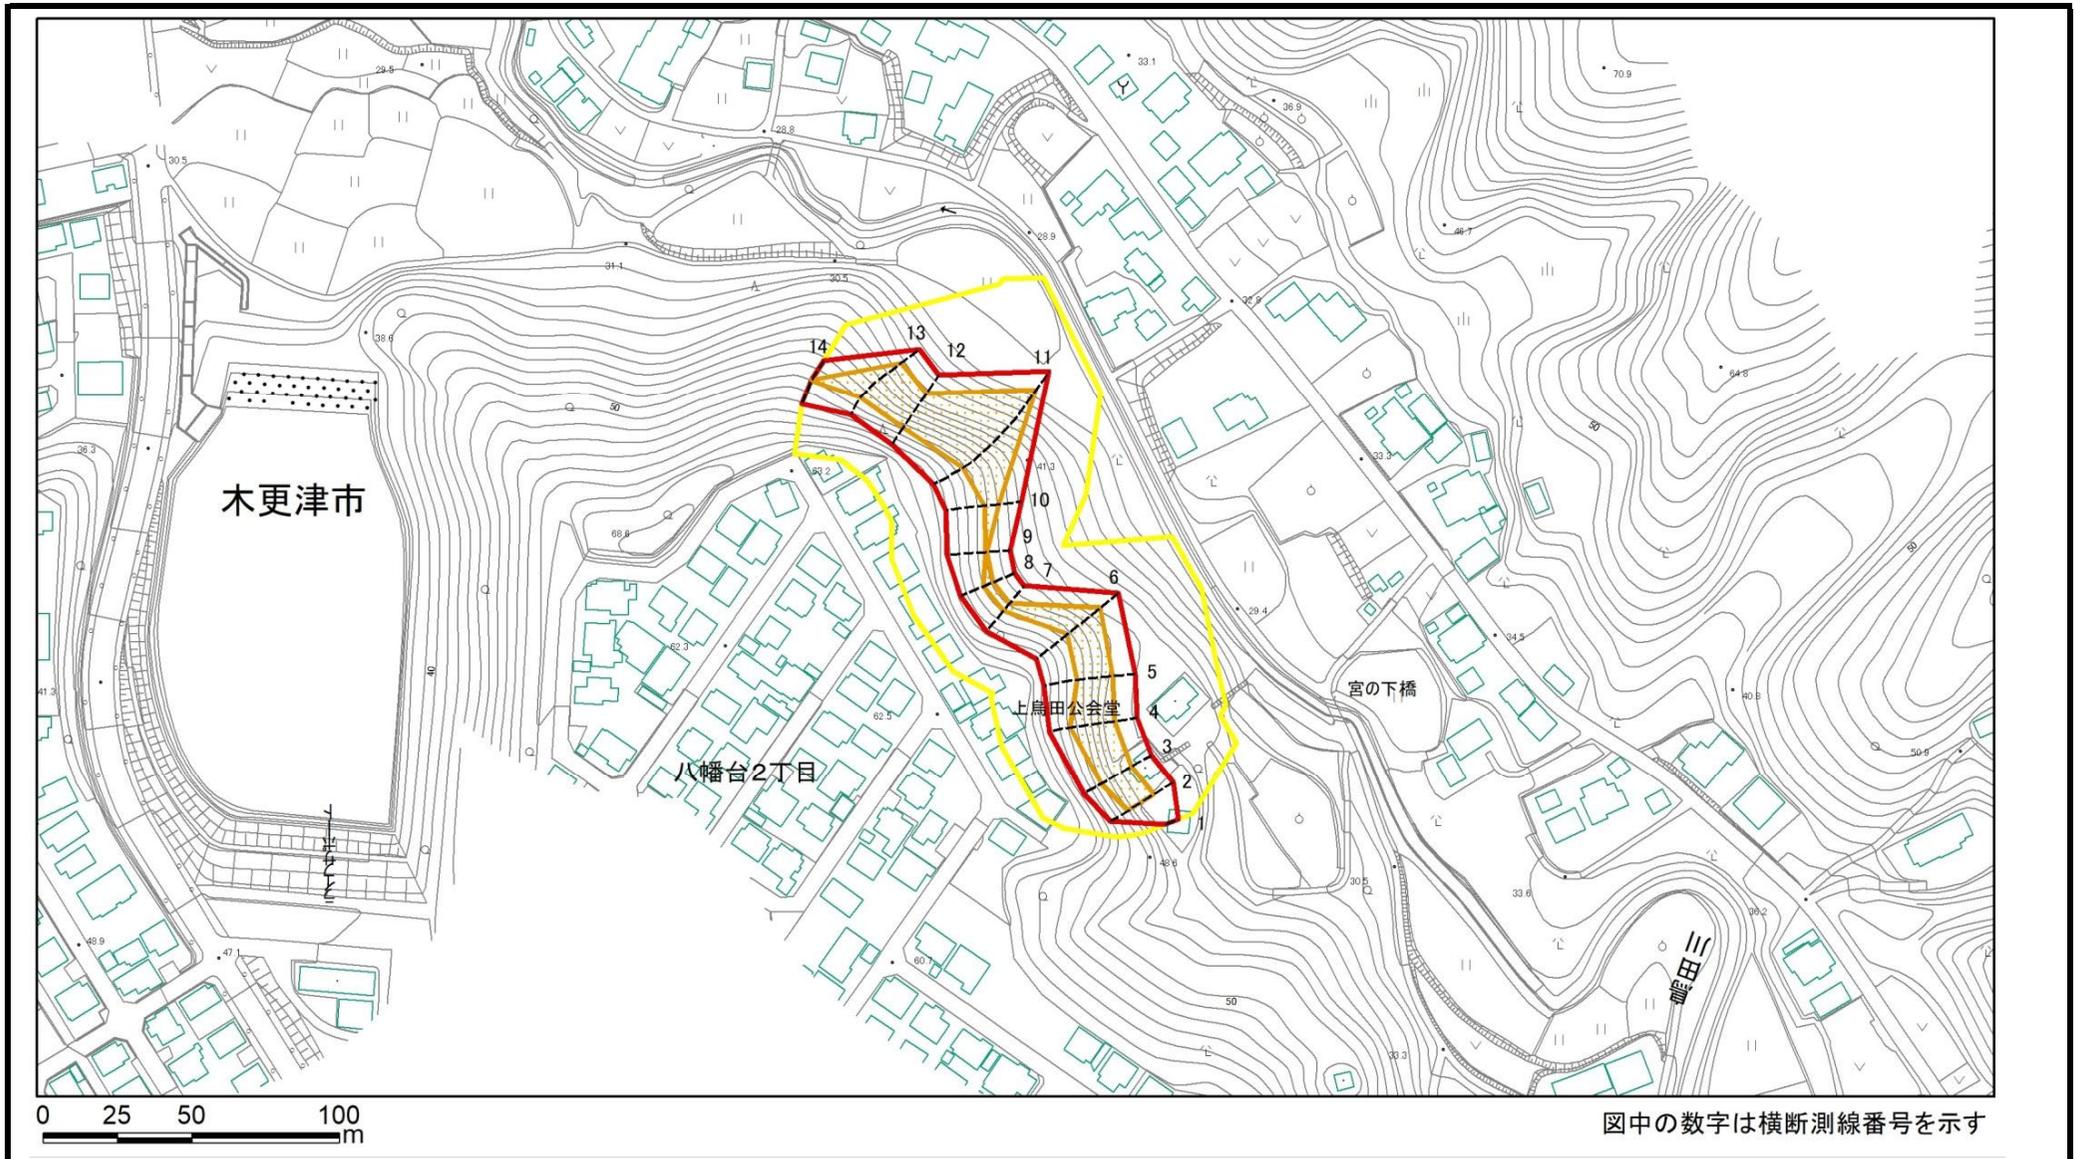
| 様式2(急) 土砂災害警戒区域・土砂災害特別警戒区域 区域図(その1) | 土砂災害防止法施行令第二条の基準に該当する区域 | | 縮尺 1:2,500 | 自然現象の種類 | 急傾斜地の崩壊 | 箇所番号 | I-141K2114-1 |
| | 土砂災害防止法施行令第三条の基準に該当する区域 | | | 告示番号 | 箇所名 | 上烏田9 | |
| | それ以外の区域 | | | 告示年月日 | 所在地 | 木更津市上烏田、八幡台2丁目 | |

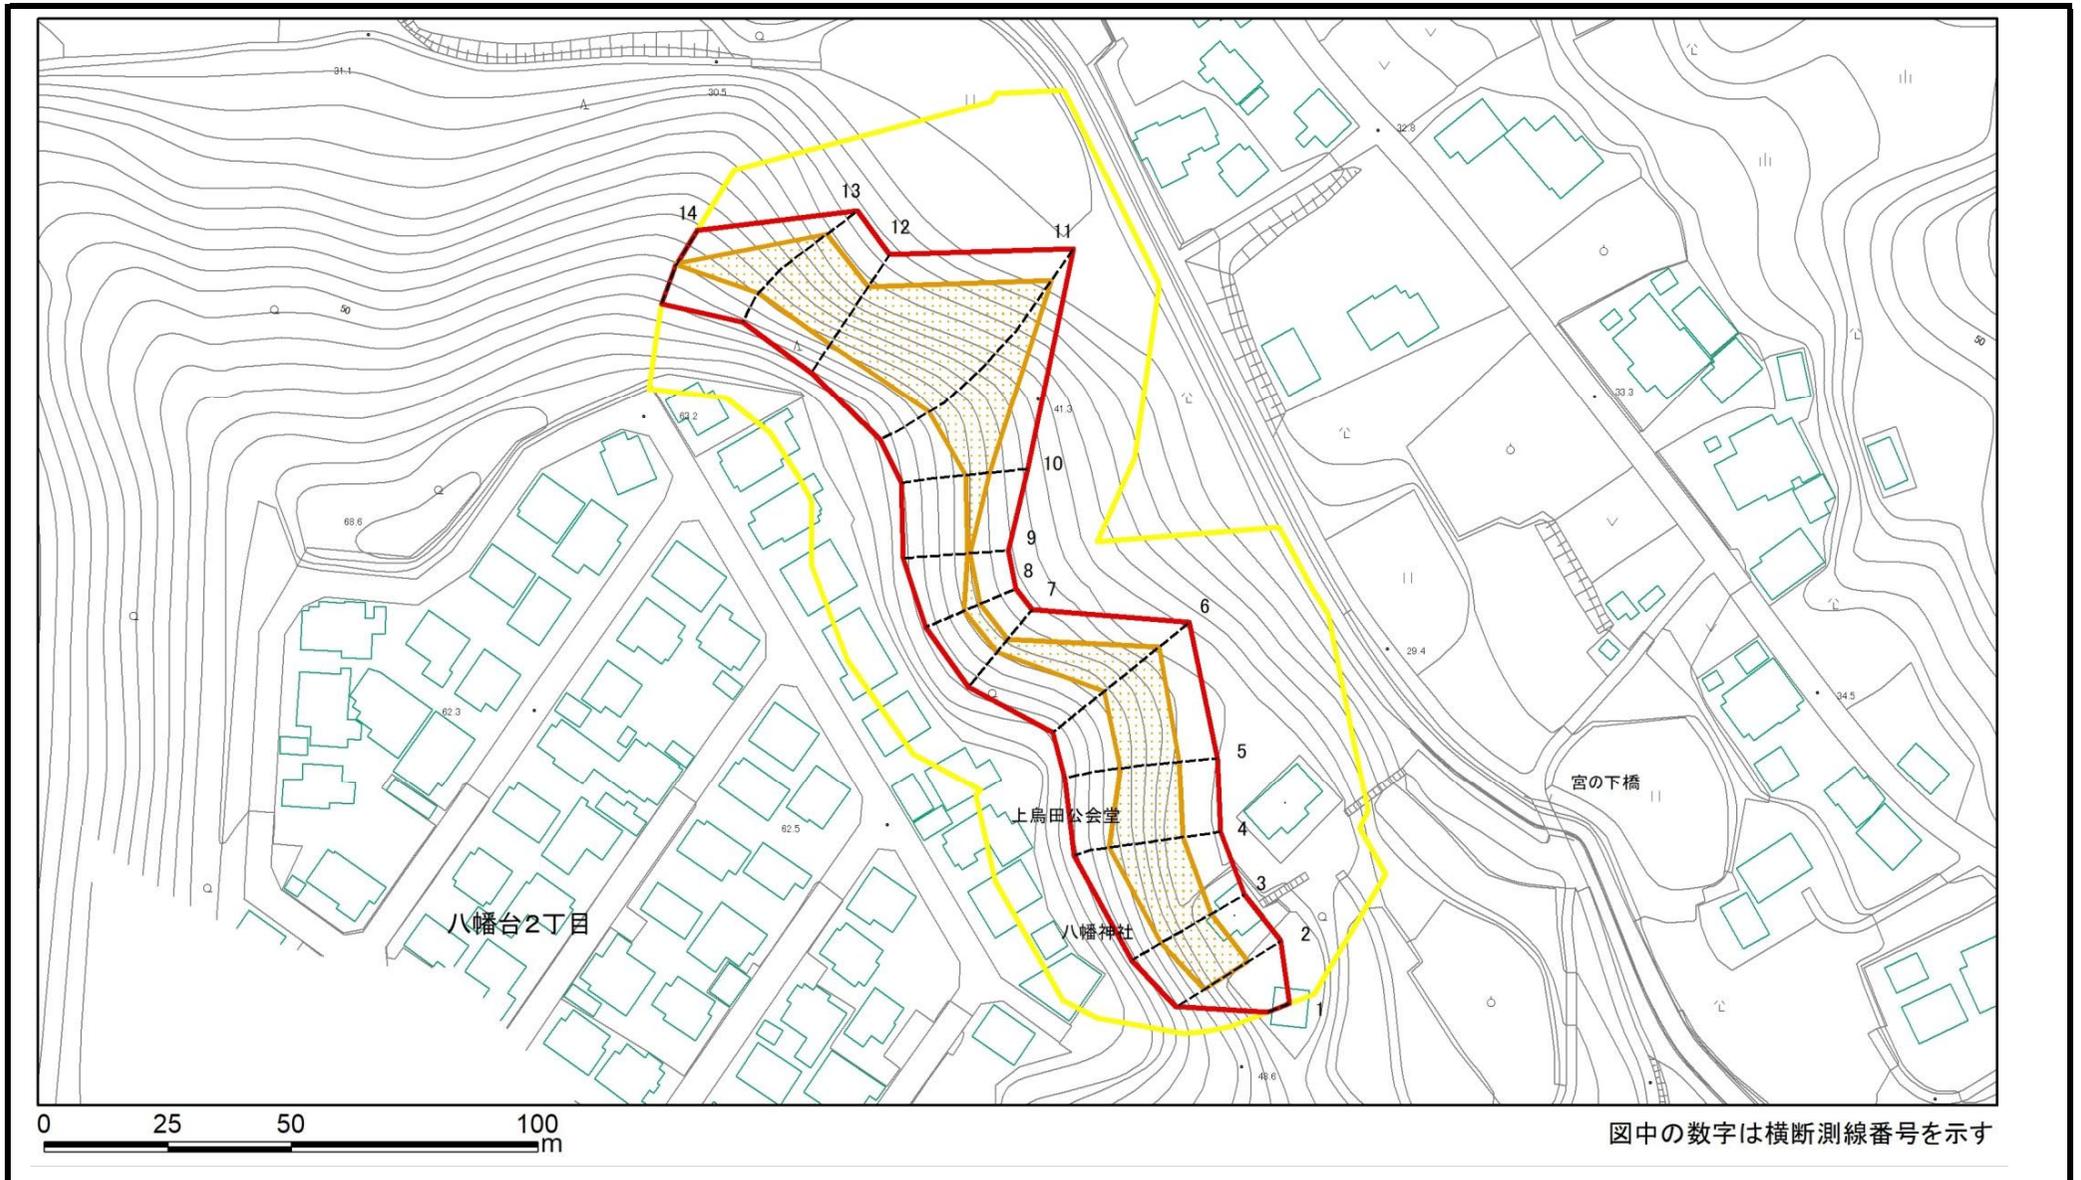
| 様式2(急) 土砂災害警戒区域・土砂災害特別警戒区域 区域図(参考図) | 土砂災害防止法施行令第二条の基準に該当する区域 | | N 縮尺 1:1,500 | 自然現象の種類 | 急傾斜地の崩壊 | 箇所番号 | I-141K2114-1 |
| | 土砂災害防止法施行令第三条の基準に該当する区域 | | | 告示番号 | | 箇所名 | 上烏田9 |
| | それ以外の区域 | | | 告示年月日 | | 所在地 | 木更津市上烏田、八幡台2丁目 |

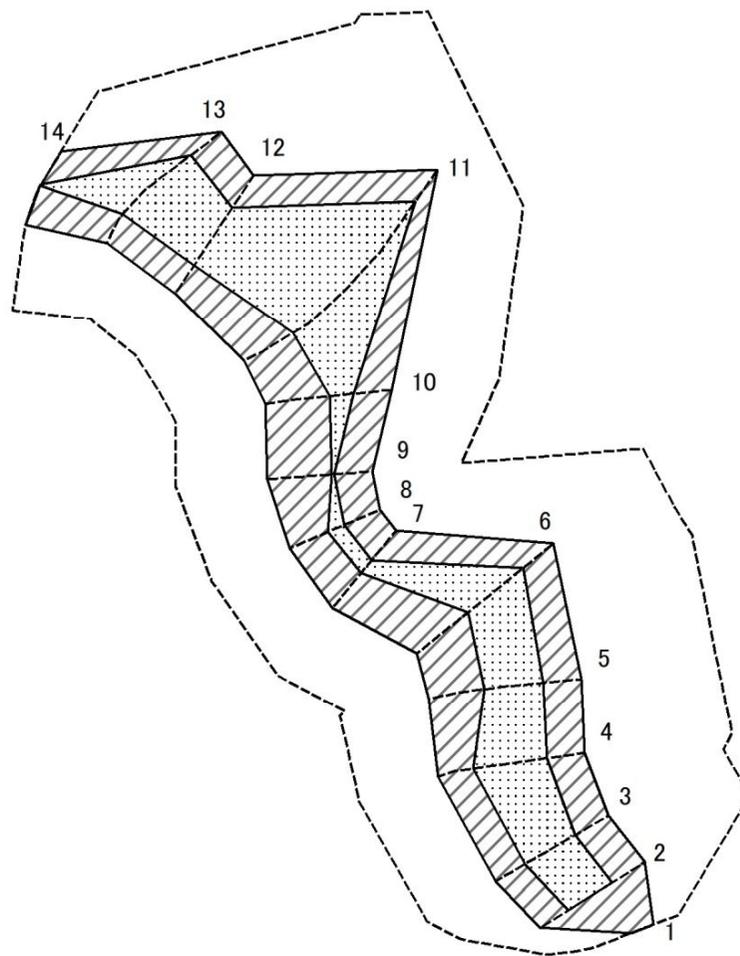
図中の数字は横断測線番号を示す

様式2-1(急)
土砂災害特別警戒区域の区域区分図
(急傾斜地の崩壊に伴う土石等の移動により建築物の地上部に作用すると想定される力)〈力区分:移動〉

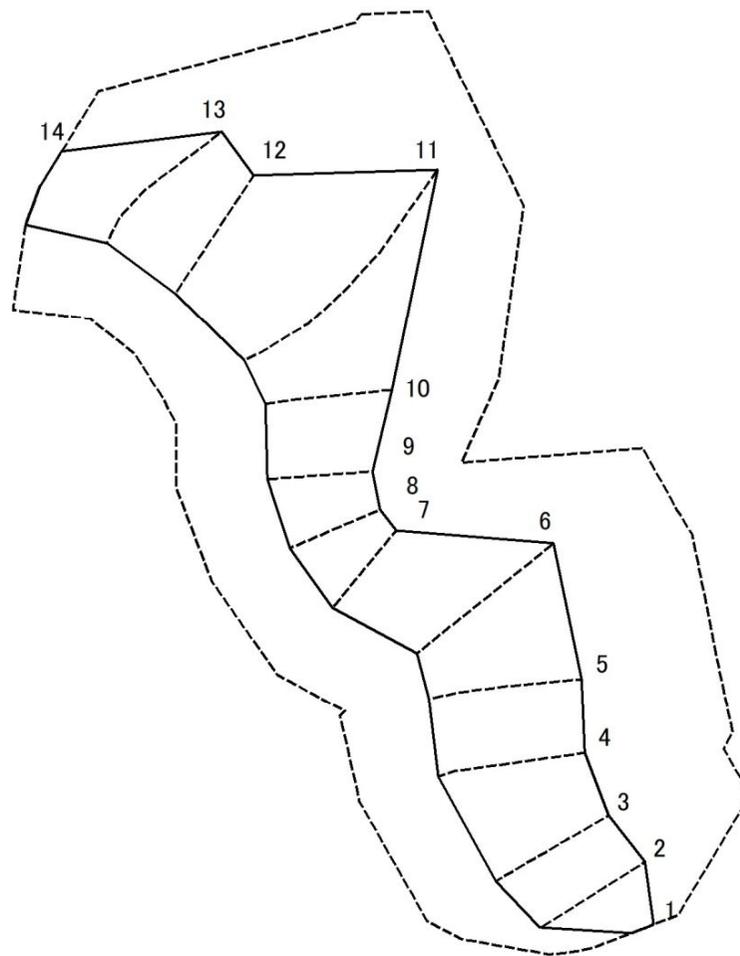
図中の数字は横断測線番号を示す

| 様式2-2(急) 土砂災害特別警戒区域の区域区分図 (急傾斜地の崩壊に伴う土石等の堆積により建築物の地上部に作用すると想定される力)〈力区分:堆積〉 | 土砂災害防止法施行令第二条の基準に該当する区域 | | 縮尺 1:1,500 | 自然現象の種類 | 急傾斜地の崩壊 | 箇所番号 | I-141K2114-1 |
| | 土砂災害防止法施行令第三条の基準に該当する区域 | 土石等の堆積の高さが3mを超える区域 | | 告示番号 | | 箇所名 | 上烏田9 |
