# 土砂災害警戒区域等の指定の告示に係る図書(様式1)

土砂災害警戒区域・土砂災害特別警戒区域  
位置図

I-141K2267

畑沢南3

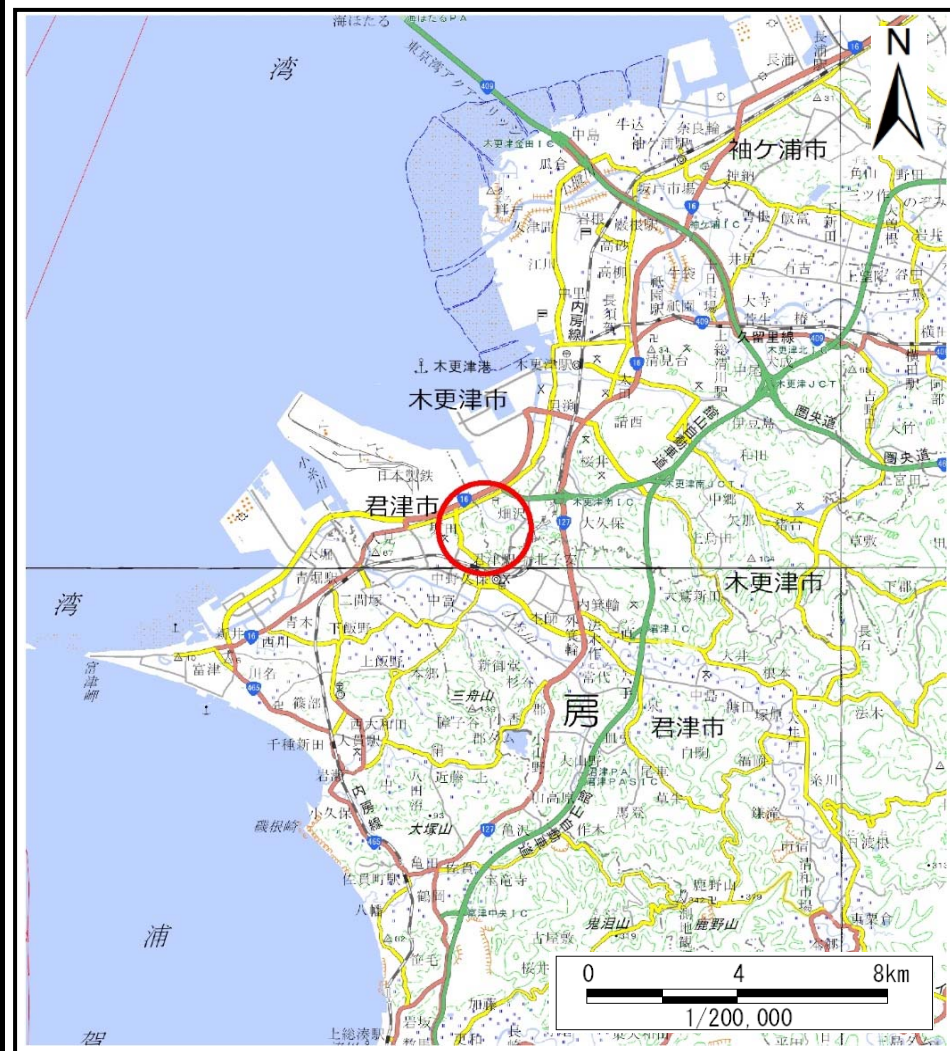
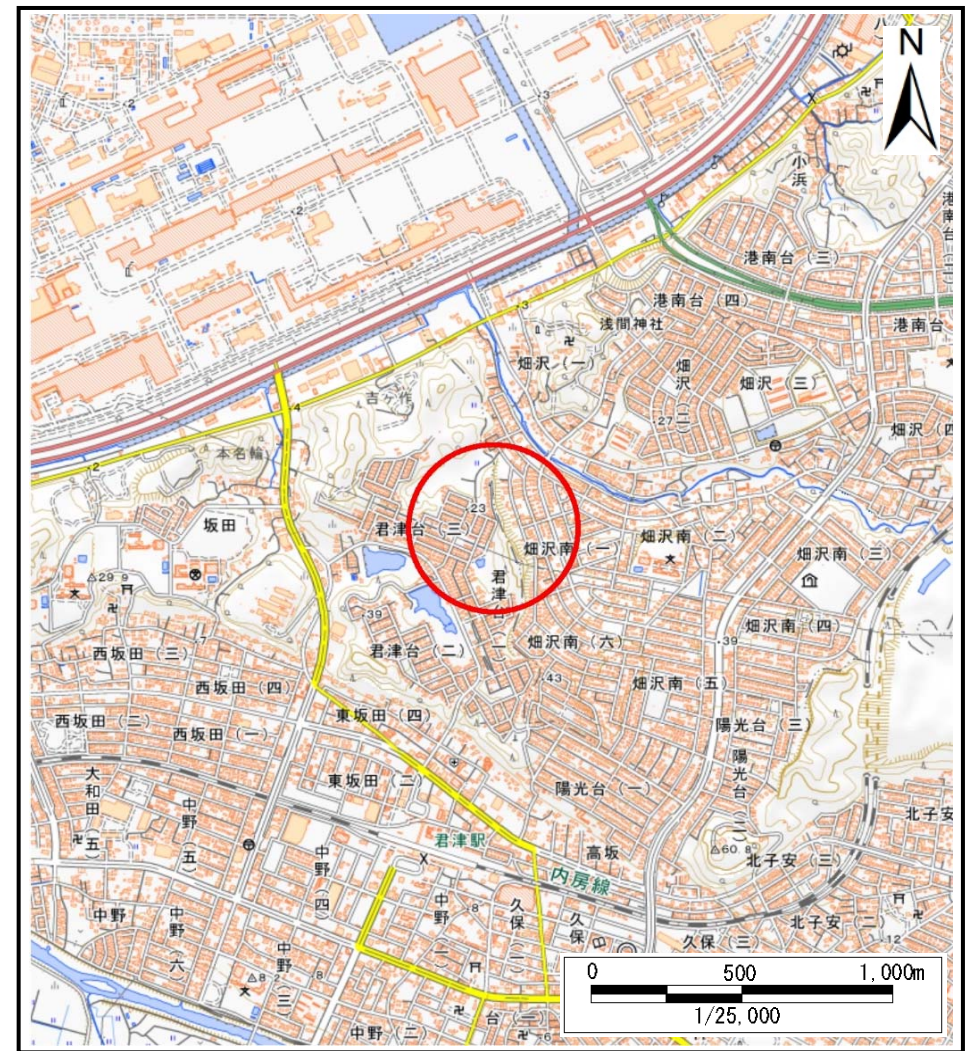
自然現象の種類

急傾斜地の崩壊

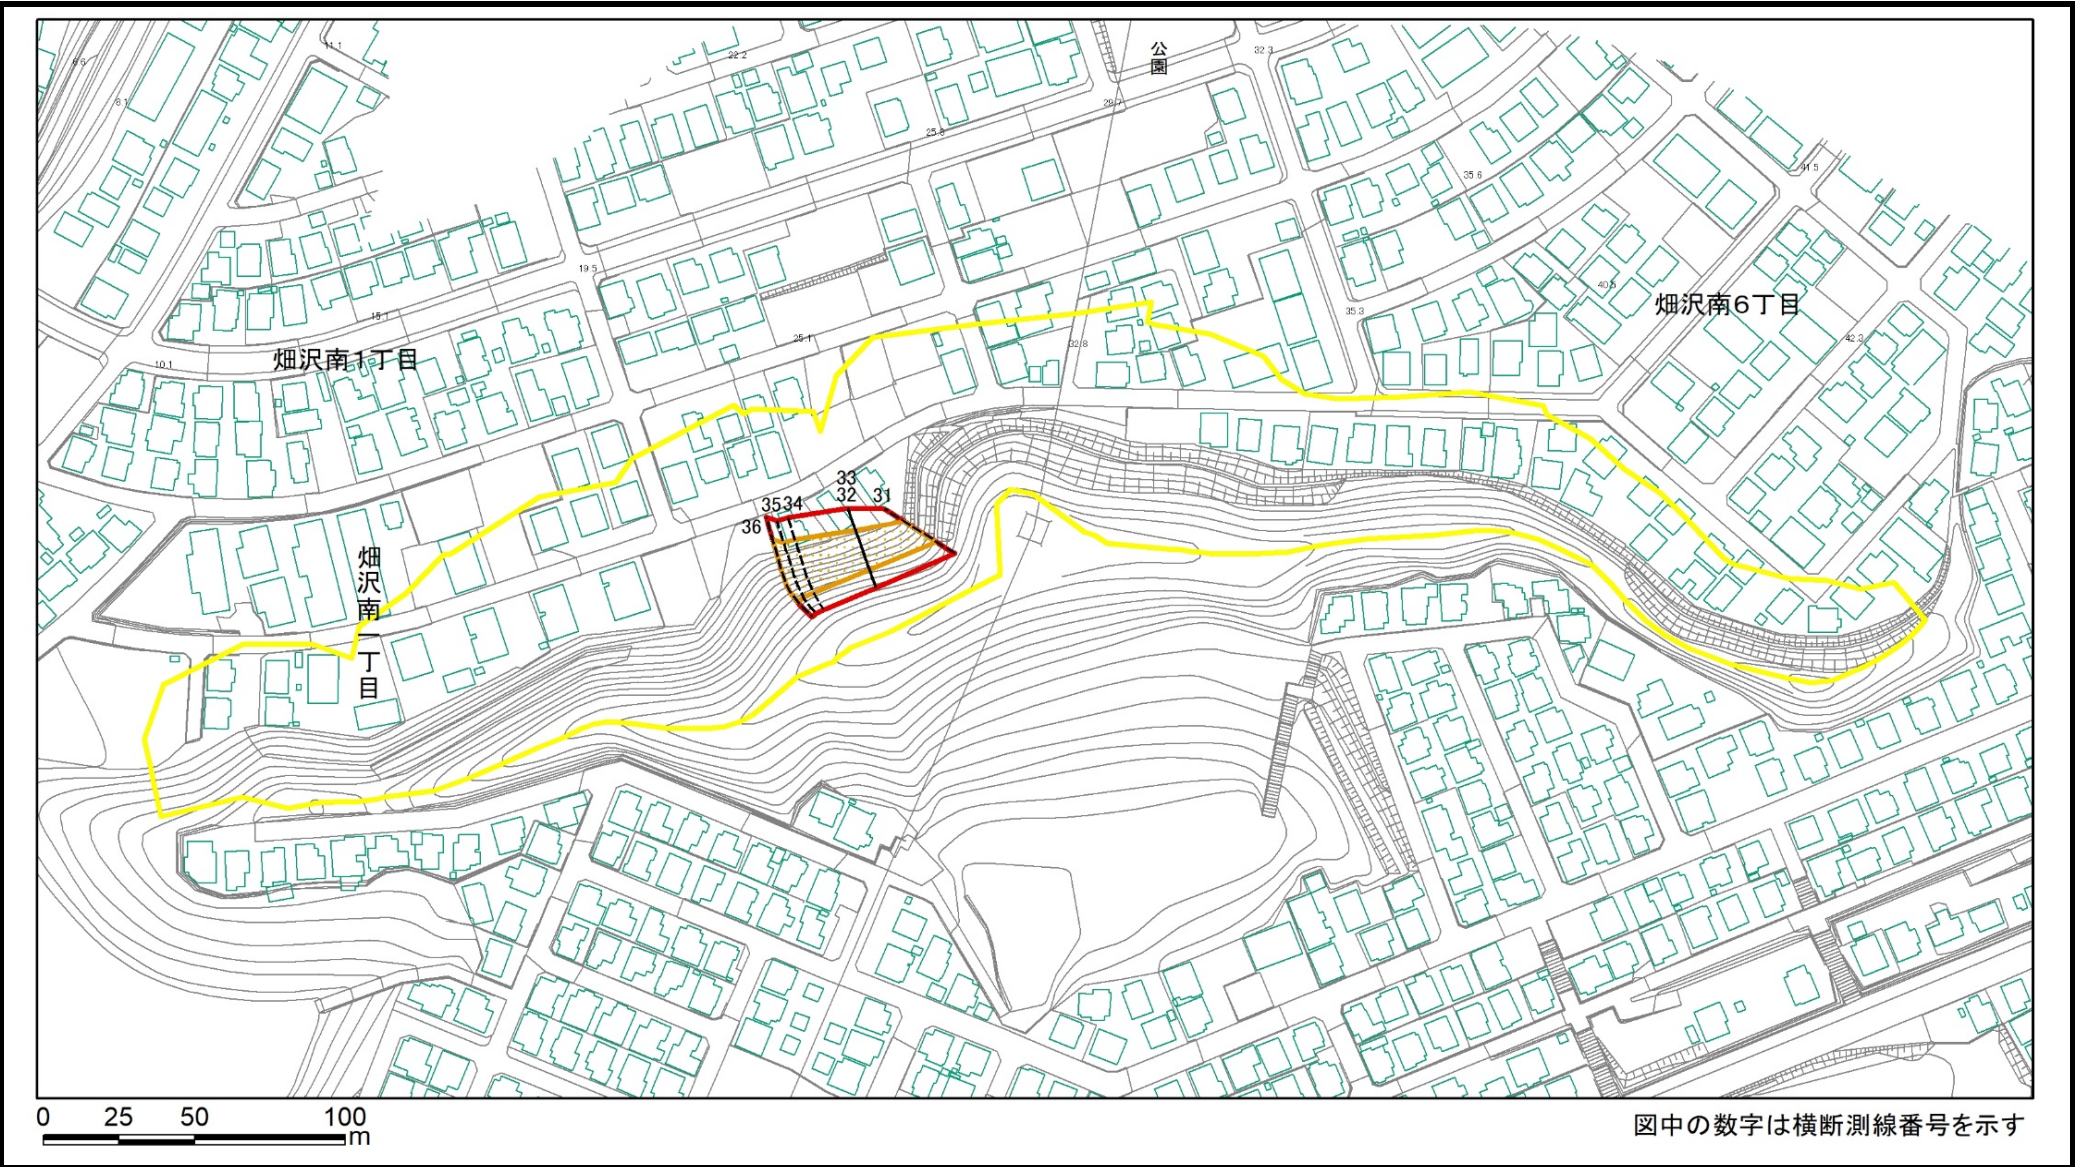
土砂災害警戒区域等の指定の告示に係る図書(様式2)

| 様式2(急)<br>土砂災害警戒区域・土砂災害特別警戒区域図(その1) | 土砂災害防止法施行令第二条の基準に該当する区域 | | | <br>縮尺<br>1:2,500 | 自然現象の種類 | 急傾斜地の崩壊 | 箇所番号 | I-141K2267 |
| | 土砂災害防止法施行令第三条の基準に該当する区域 | 土石等の(移動)高さが1m以下の場合、<br>土石等の移動による力が100kN/m <sup>2</sup> を超える区域 | | | 告示番号 | | 箇所名 | 畑沢南3 |
| | | 土石等の堆積の高さが3mを超える区域 | | | 告示年月日 | | 所在地 | 木更津市畑沢南1丁目、畑沢南6丁目、君津市坂田、君津台1丁目、君津台3丁目 |
| | | それ以外の区域 | | | | | | |

| 様式-3(急)<br><br>建築物の構造の規制に必要な衝撃に関する事項 | 自然現象の種類 | 急傾斜地の崩壊 | 箇所番号 | I-141K2267 |
