土砂災害警戒区域等の指定の告示に係る図書(様式1)

| 様式1(急)<br>土砂災害警戒区域・土砂災害特別警戒区域<br>位置図 | 自然現象の種類 | 急傾斜地の崩壊 |
| | 箇所名 | 前林9 |
| | 所在地 | 成田市前林、多良貝 |

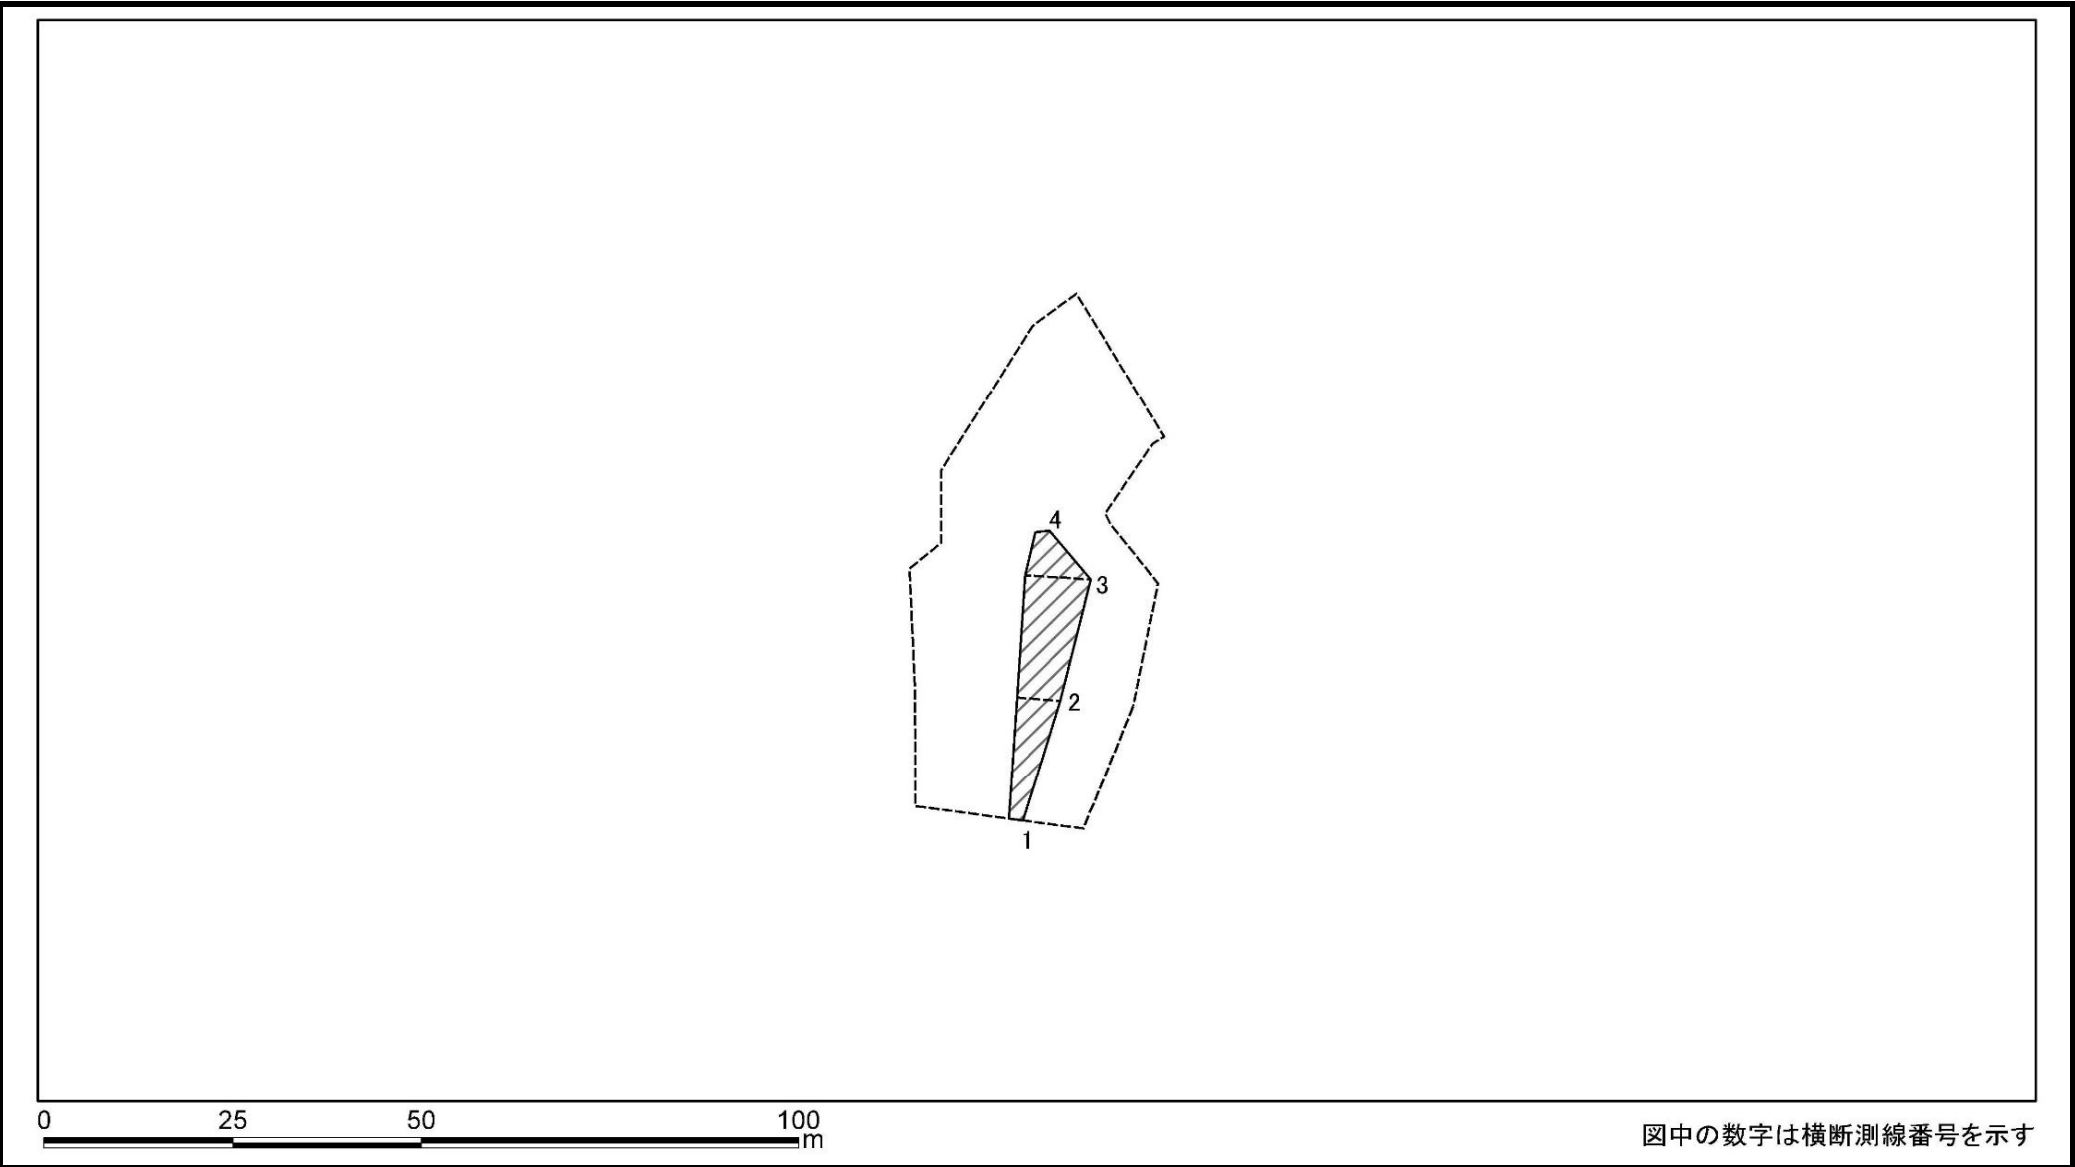
土砂災害警戒区域等の指定の告示に係る図書(様式2-1)

| 様式2-1(急)<br>土砂災害特別警戒区域の区域区分図<br>(急傾斜地の崩壊に伴う土石等の移動により建築物の地上部に作用すると想定される力)〈力区分:移動〉 | 土砂災害防止法施行令第二条の基準に該当する区域 | | <div>N</div> <div>縮尺<br/>1:1,000</div> | 自然現象の種類 | 急傾斜地の崩壊 | 箇所番号 | II-061K2319 |
| | 土砂災害防止法施行令第三条の基準に該当する区域 | <div></div> | | 告示番号 | | 箇所名 | 前林9 |

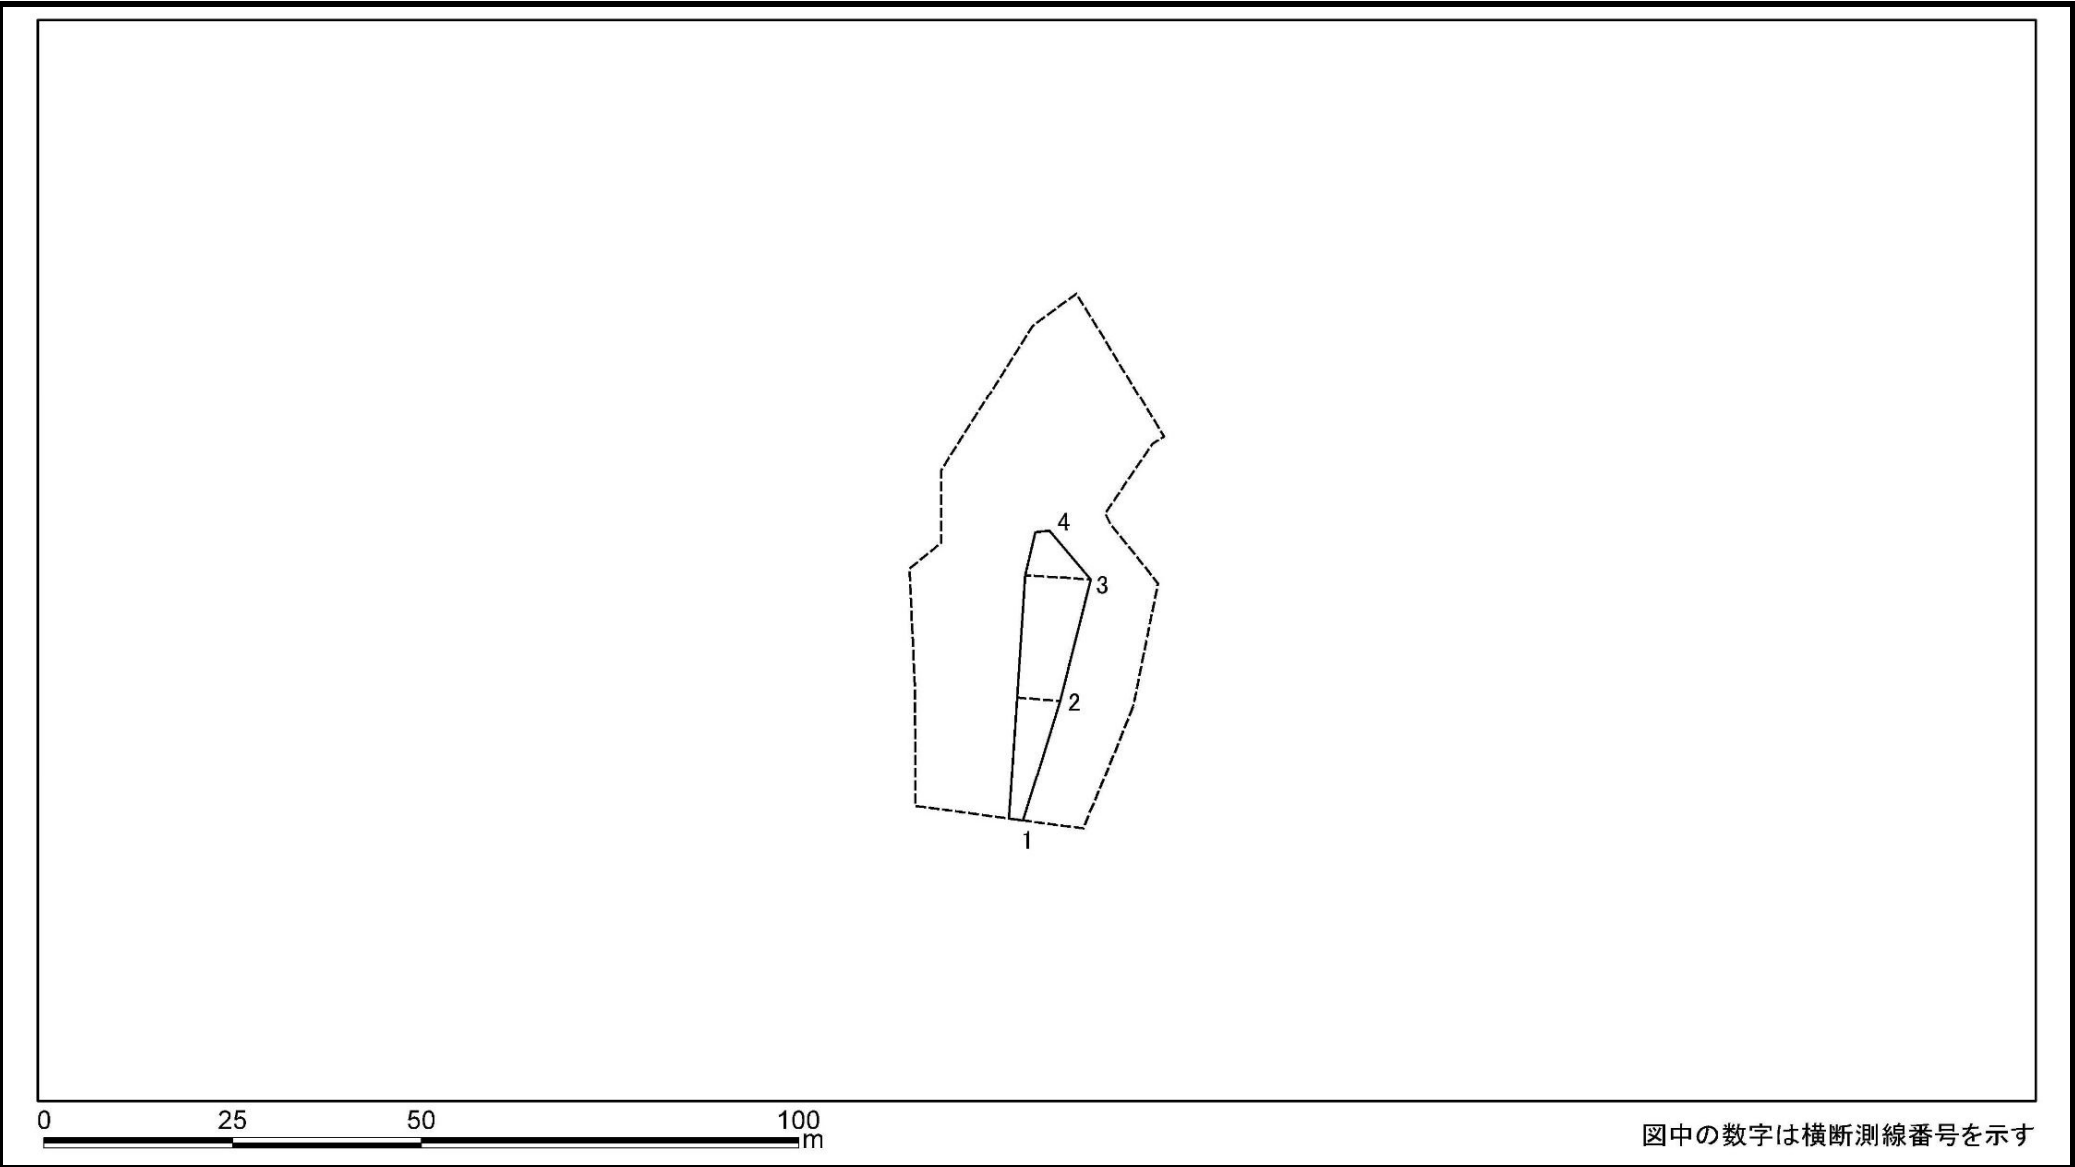
土砂災害警戒区域等の指定の告示に係る図書(様式2-2)

| 様式2-2(急)<br>土砂災害特別警戒区域の区域区分図<br>(急傾斜地の崩壊に伴う土石等の堆積により建築物の地上部に作用すると想定される力)〈力区分:堆積〉 | 土砂災害防止法施行令第二条の基準に該当する区域 | | | 縮尺<br>1:1,000 | 自然現象の種類 | 急傾斜地の崩壊 | 箇所番号 | II-061K2319 |
| | 土砂災害防止法施行令第三条の基準に該当する区域 | 土石等の堆積の高さが3mを超える区域 | | | 告示番号 | | 箇所名 | 前林9 |
| | | それ以外の区域 | | | 告示年月日 | | 所在地 | 成田市前林、多良貝 |
