# 急傾斜地の崩壊区域調書

様式5-4 危害のおそれのある土地等の平坦部展開図

| 急傾斜地の位置 | 箇所番号 | II-2062 | 箇所名 | 東和田1 | 所在地 | 千葉県香取郡東庄町東和田 |

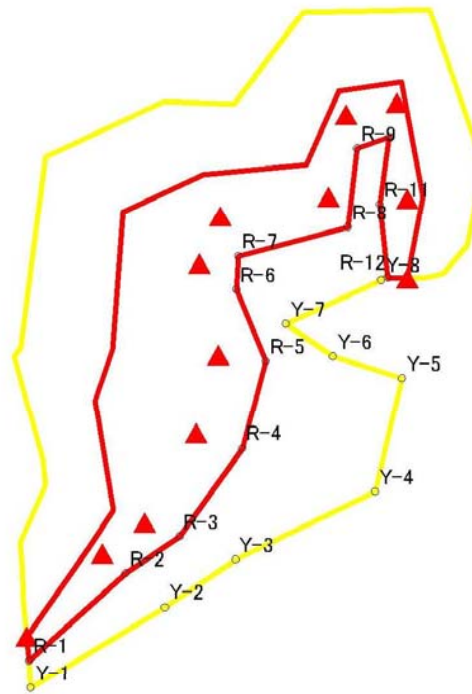
この図は1/2500地形図上で展開した、警戒区域・特別警戒区域について設定(基準)点及び下端(点)位置の実測(計測)値から、平坦部の範囲について推計(展開)したものであ
