# 急傾斜地の崩壊区域調査

様式5-4 平坦部の展開図

急傾斜地の位置	箇所番号	II-060025	箇所名	下岩橋6	所在地	印旛郡酒々井町下岩橋
---------	------	-----------	-----	------	-----	------------

様式5-5 危害のおそれのある土地等の座標一覧

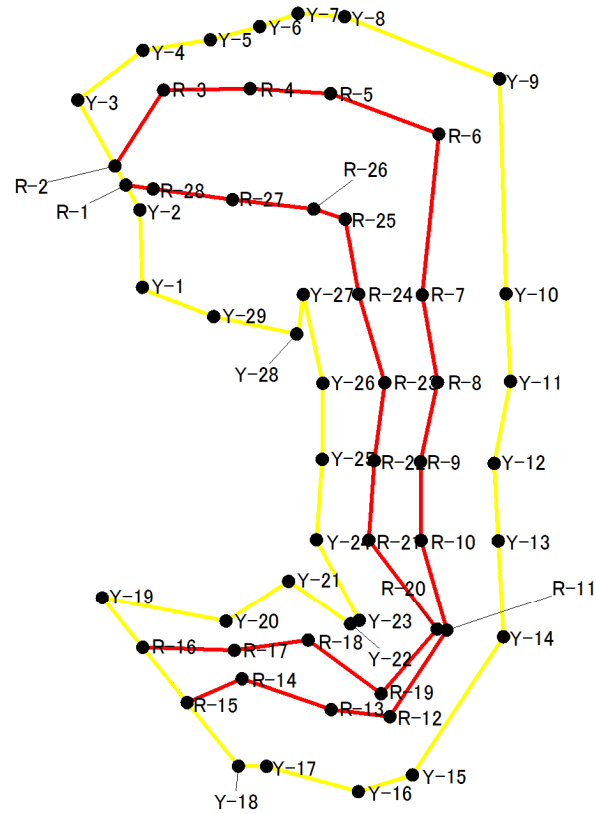
- 危害の恐れのある土地等の端点
  - ▭ 危害のおそれのある土地の区域
  - ▭ 著しい危害のおそれのある土地の区域
  - Y-1 危害の恐れのある土地 地点記号
  - R-1 著しい危害の恐れのある土地 地点記号
