土砂災害警戒区域等の指定の告示に係る図書(様式1)

| 様式1(急) 土砂災害警戒区域・土砂災害特別警戒区域 位置図 | 自然現象の種類 | 急傾斜地の崩壊 |
| | 箇所名 | 長谷川2 |
| | 所在地 | 君津市長谷川 |

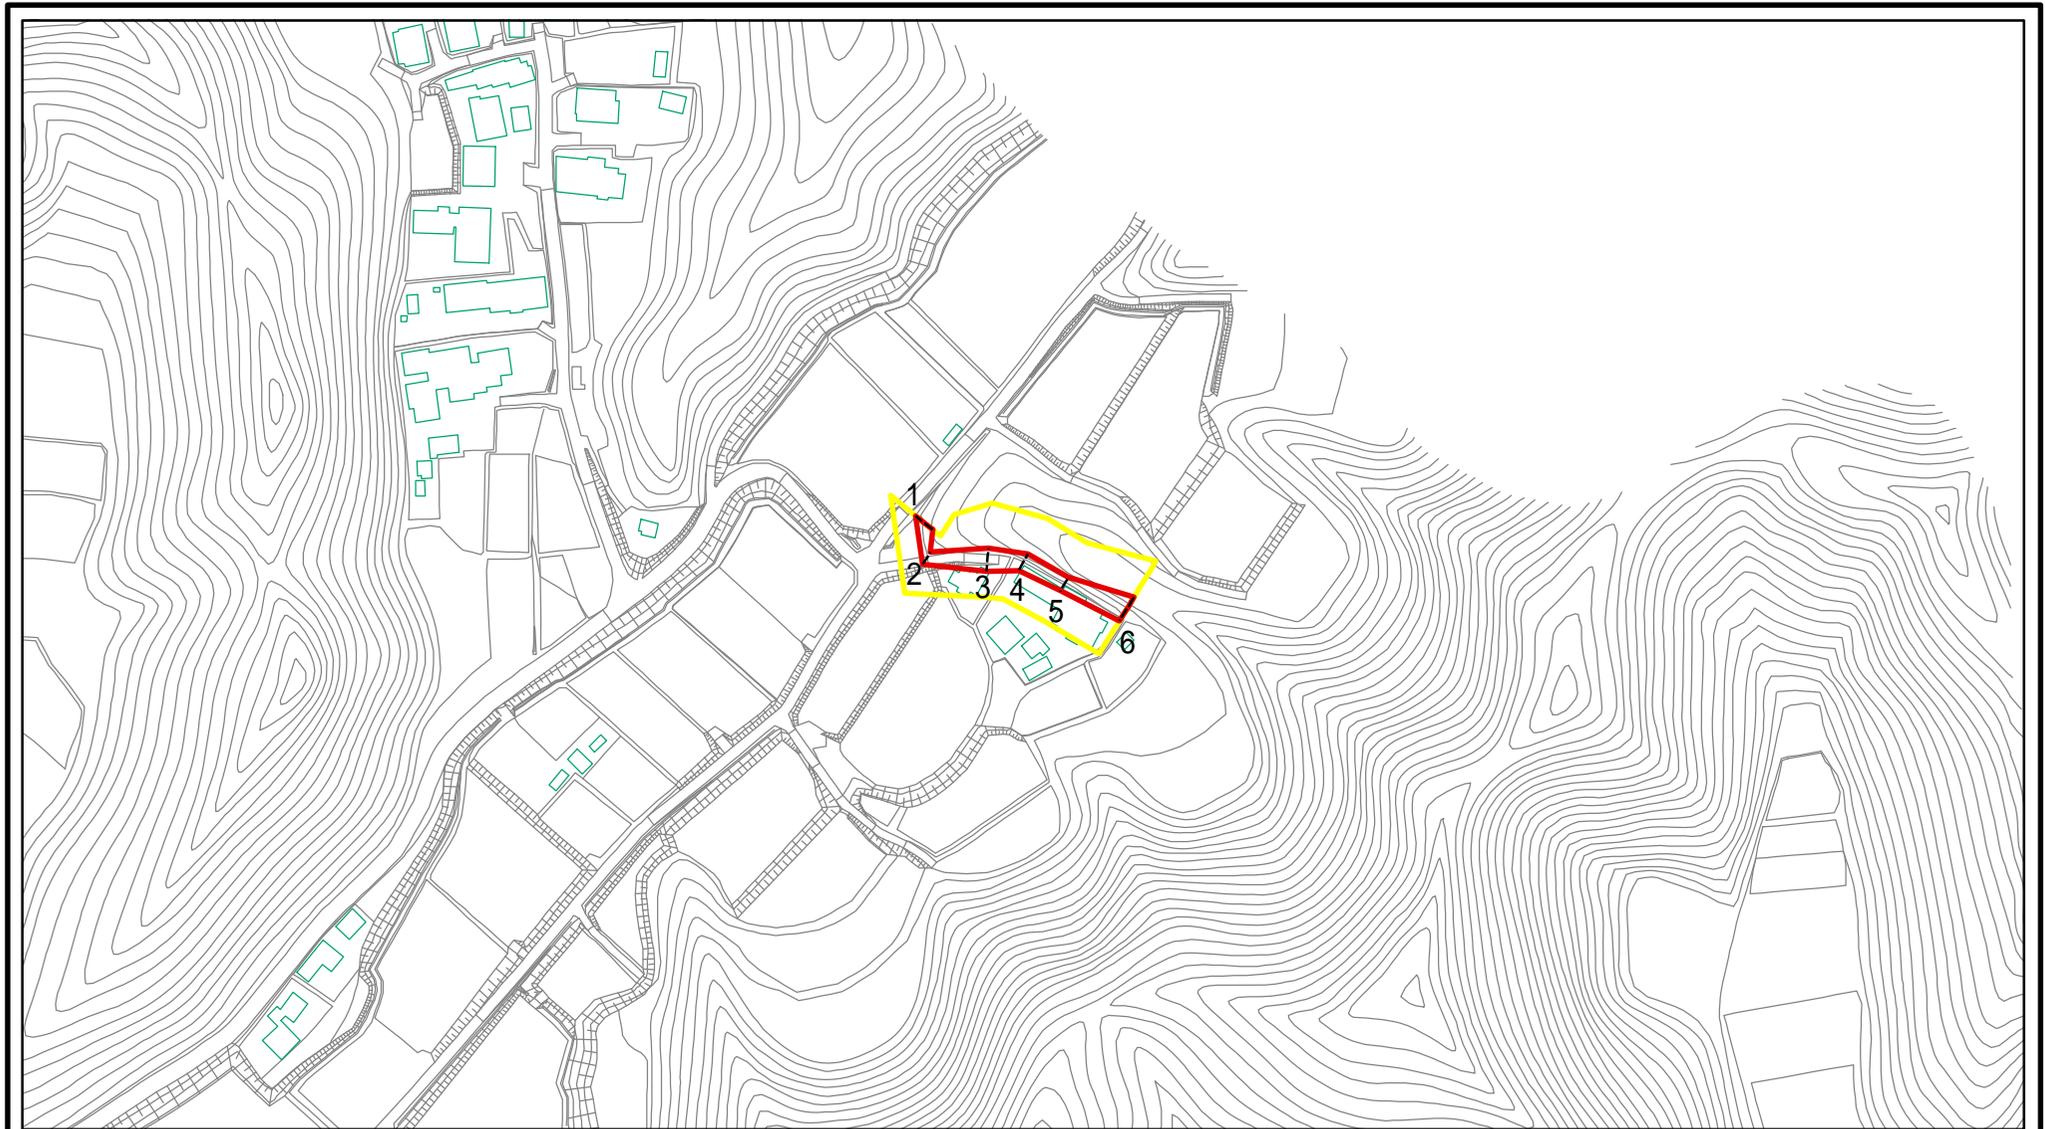
様式2(急)
土砂災害警戒区域・土砂災害特別警戒区域
区域図

| 土砂災害防止法施行令第二条の基準に該当する区域 | |
| 土砂災害防止法施行令第三条の基準に該当する区域 | |
| 土砂等の(移動)高さが1m以下の場合、土砂等の移動による力が100kN/mを超える区域 | |
| 土砂等の堆積の高さが3mを超える区域 | |

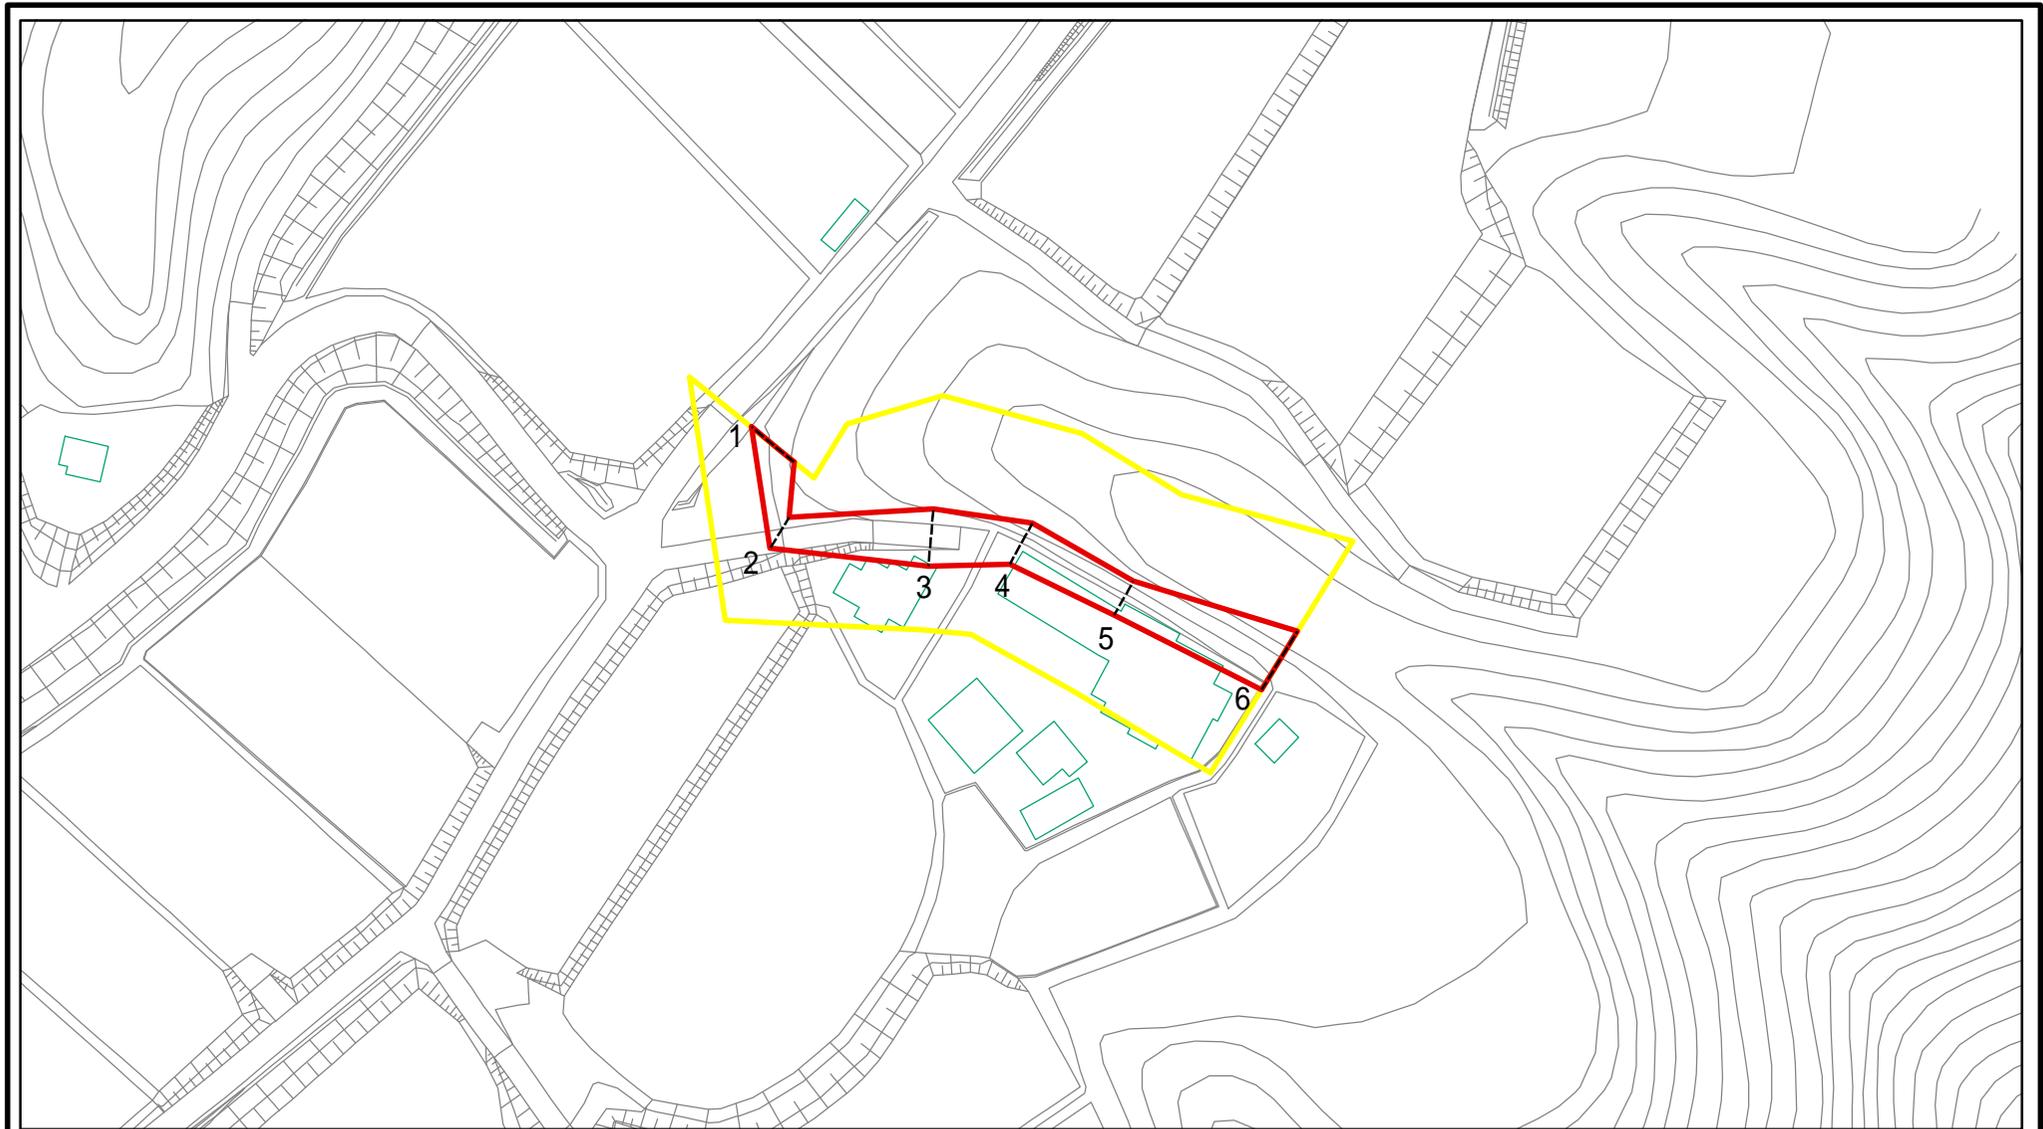
| 様式2(急) 土砂災害警戒区域・土砂災害特別警戒区域 区域図(参考図) | 土砂災害防止法施行令第二条の基準に該当する区域 | | N 縮尺 1:1,000 | 自然現象の種類 | 急傾斜地の崩壊 | 箇所番号 | -6111 |
| | 土砂災害防止法施行令第三条の基準に該当する区域 | | | 告示番号 | 千葉県告示第145号 千葉県告示第148号 | 箇所名 | 長谷川2 |
| | 土砂等の(移動)高さが1m以下の場合、土砂等の移動による力が100kN/m ² を超える区域 | | | 告示年月日 | 令和3年3月16日 | 所在地 | 君津市長谷川 |
| | 土砂等の堆積の高さが3mを超える区域 | | | | | | |

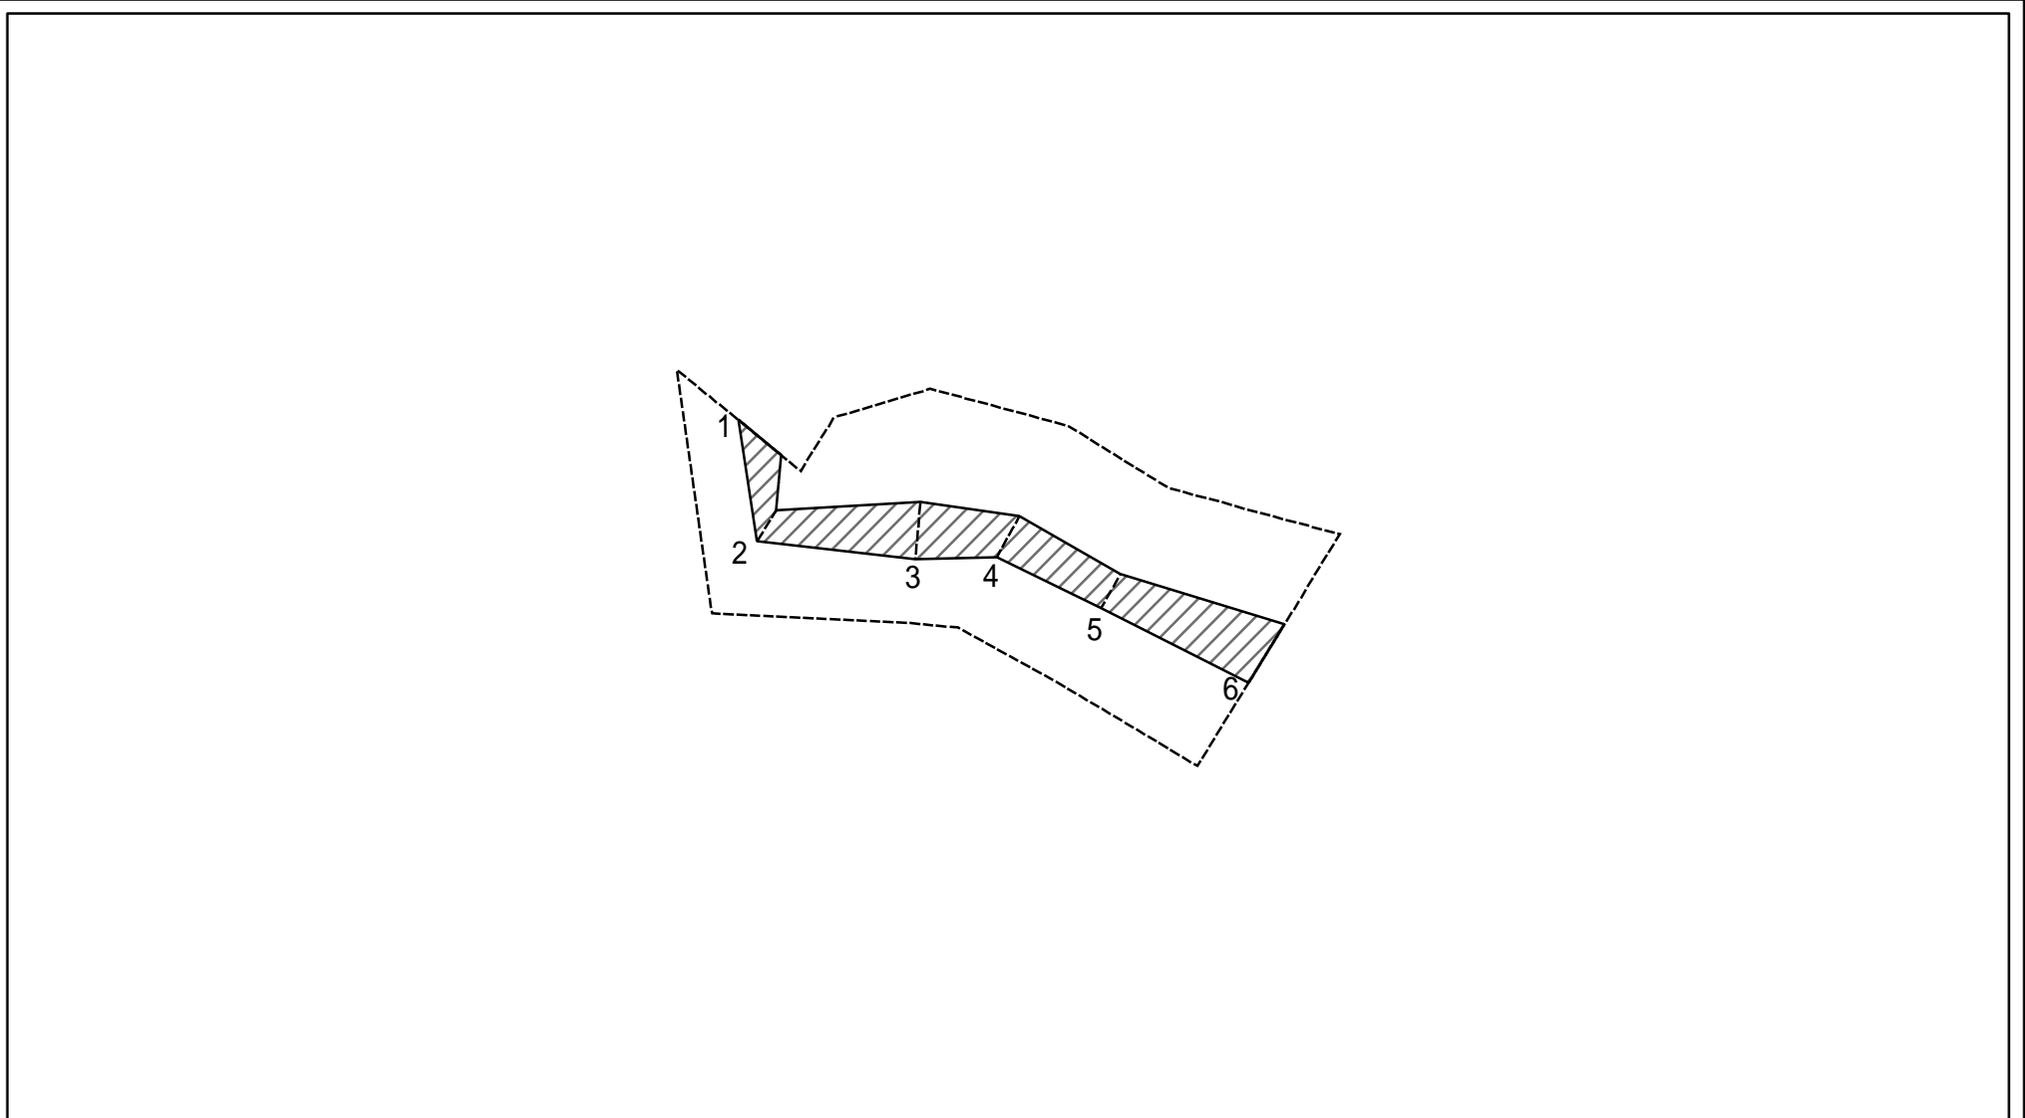
様式2 - 1(急)
土砂災害特別警戒区域の区域区分図
(急傾斜地の崩壊に伴う土石等の移動により
建築物の地上部に作用すると想定される力)

| 土砂災害防止法施行令第二条の基準に該当する区域 | |
| 土砂災害防止法 施行令第三条の 基準に該当する 区域 | |
| それ以外の区域 | |

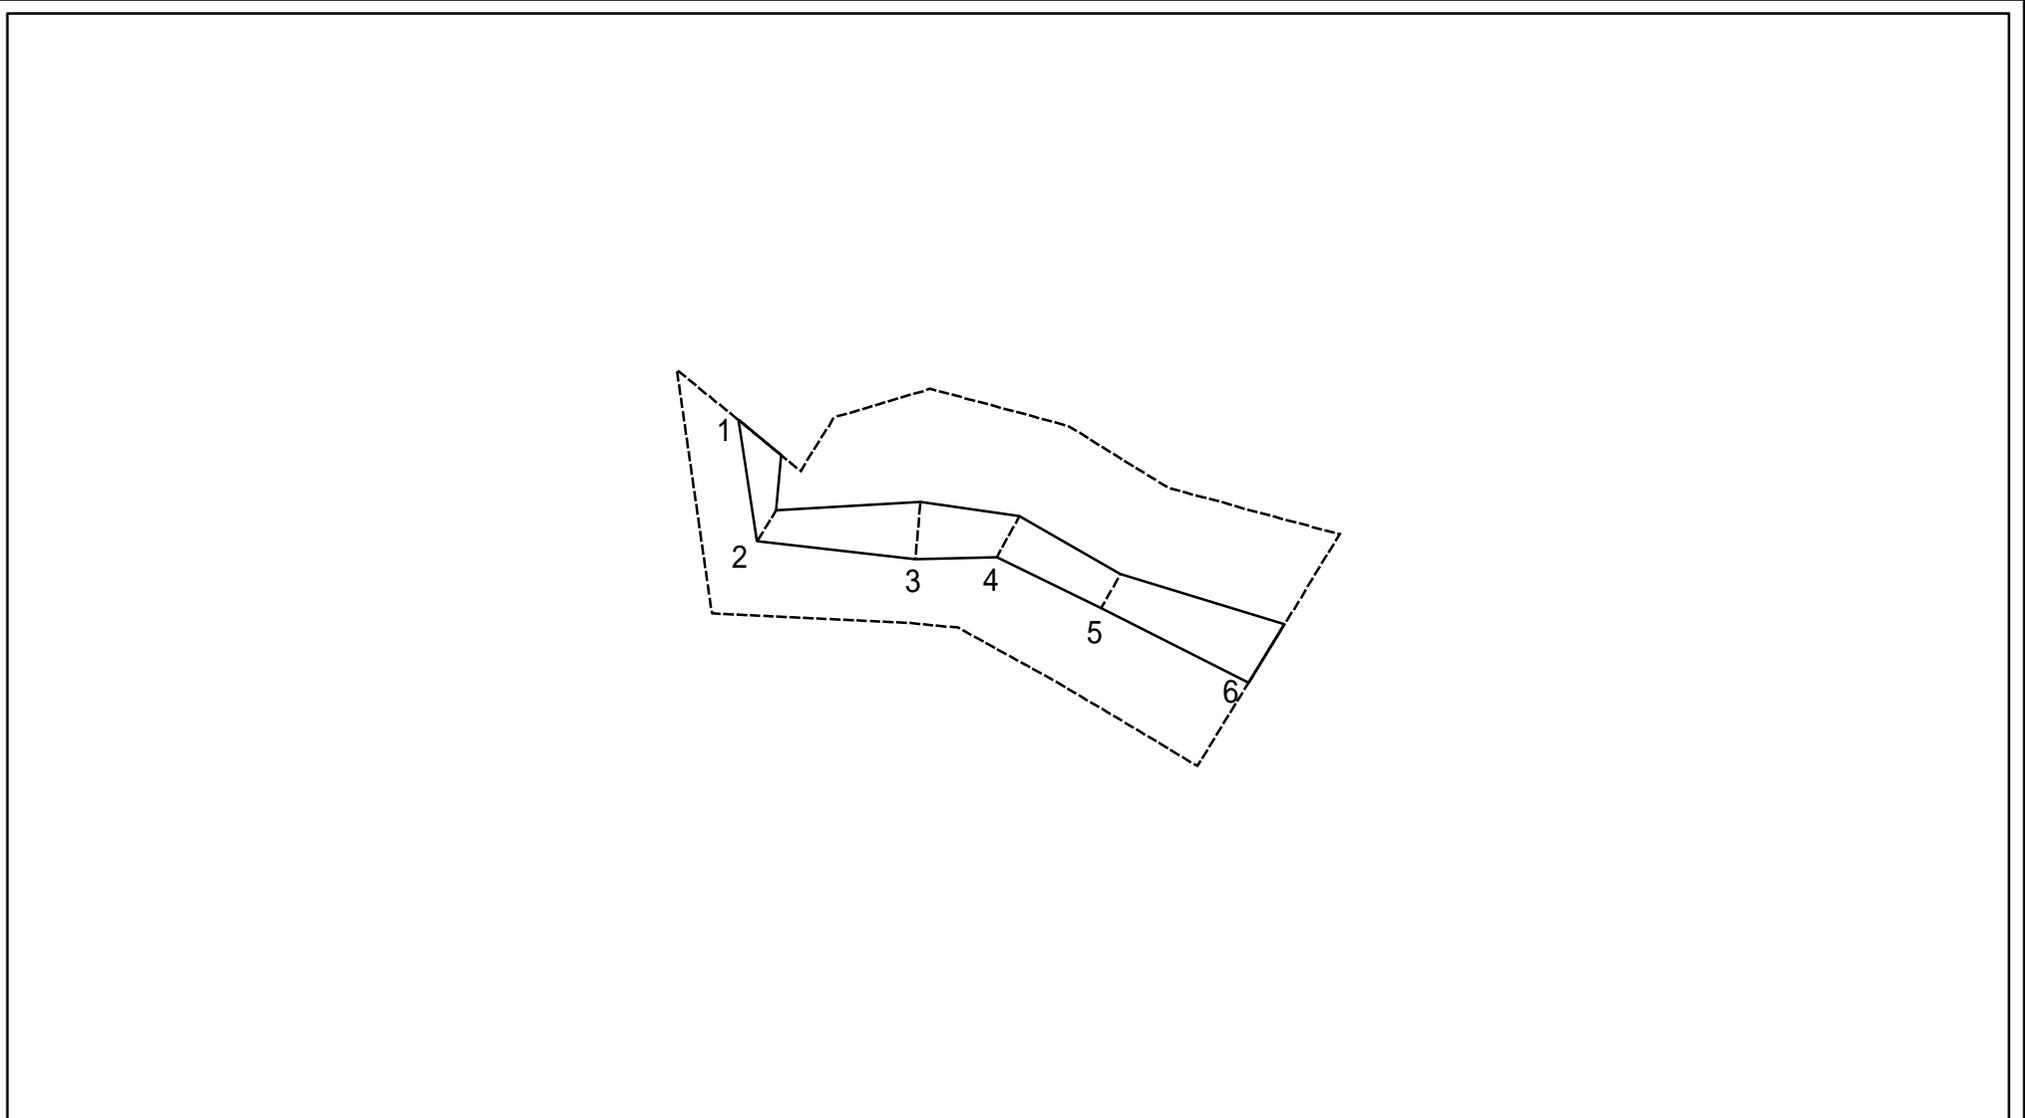
| 様式2 - 2(急) 土砂災害特別警戒区域の区域区分図 (急傾斜地の崩壊に伴う土石等の堆積により 建築物の地上部に作用すると想定される力) | 土砂災害防止法施行令第二条の基準に該当する区域 | | N 縮尺 1:1,000 | 自然現象の種類 | 急傾斜地の崩壊 | 箇所番号 | -6111 |
| | 土砂災害防止法施行令第三条の基準に該当する区域 | | | 告示番号 | 千葉県告示第145号 千葉県告示第148号 | 箇所名 | 長谷川2 |
| | それ以外の区域 | | | 告示年月日 | 令和3年3月16日 | 所在地 | 君津市長谷川 |
