急傾斜地の崩壊区域調書

様式5-4 危害のおそれのある土地等の平坦部展開図

調査年度 平成22年度

急傾斜地の位置	箇所番号	II-2077-2	箇所名	舟渡2-2	所在地	千葉県香取郡東庄町舟戸
---------	------	-----------	-----	-------	-----	-------------

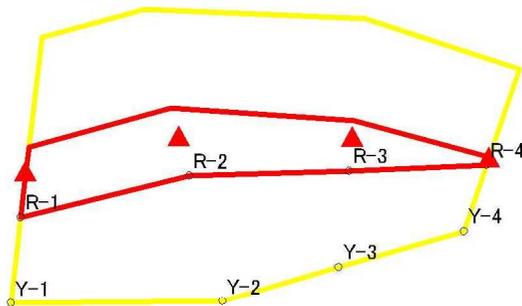
1:1,000

この図は1/2500地形図上で展開した、警戒区域・特別警戒区域について設定(基準)点及び下端(点)位置の実測(計測)値から、平坦部の範囲について推計(展開)したものである。
