土砂災害警戒区域等の指定の告示に係る図書(その1)

様式-1(急)
土砂災害警戒区域・土砂災害特別警戒区域
位置図

Ⅱ-5050

東長田13

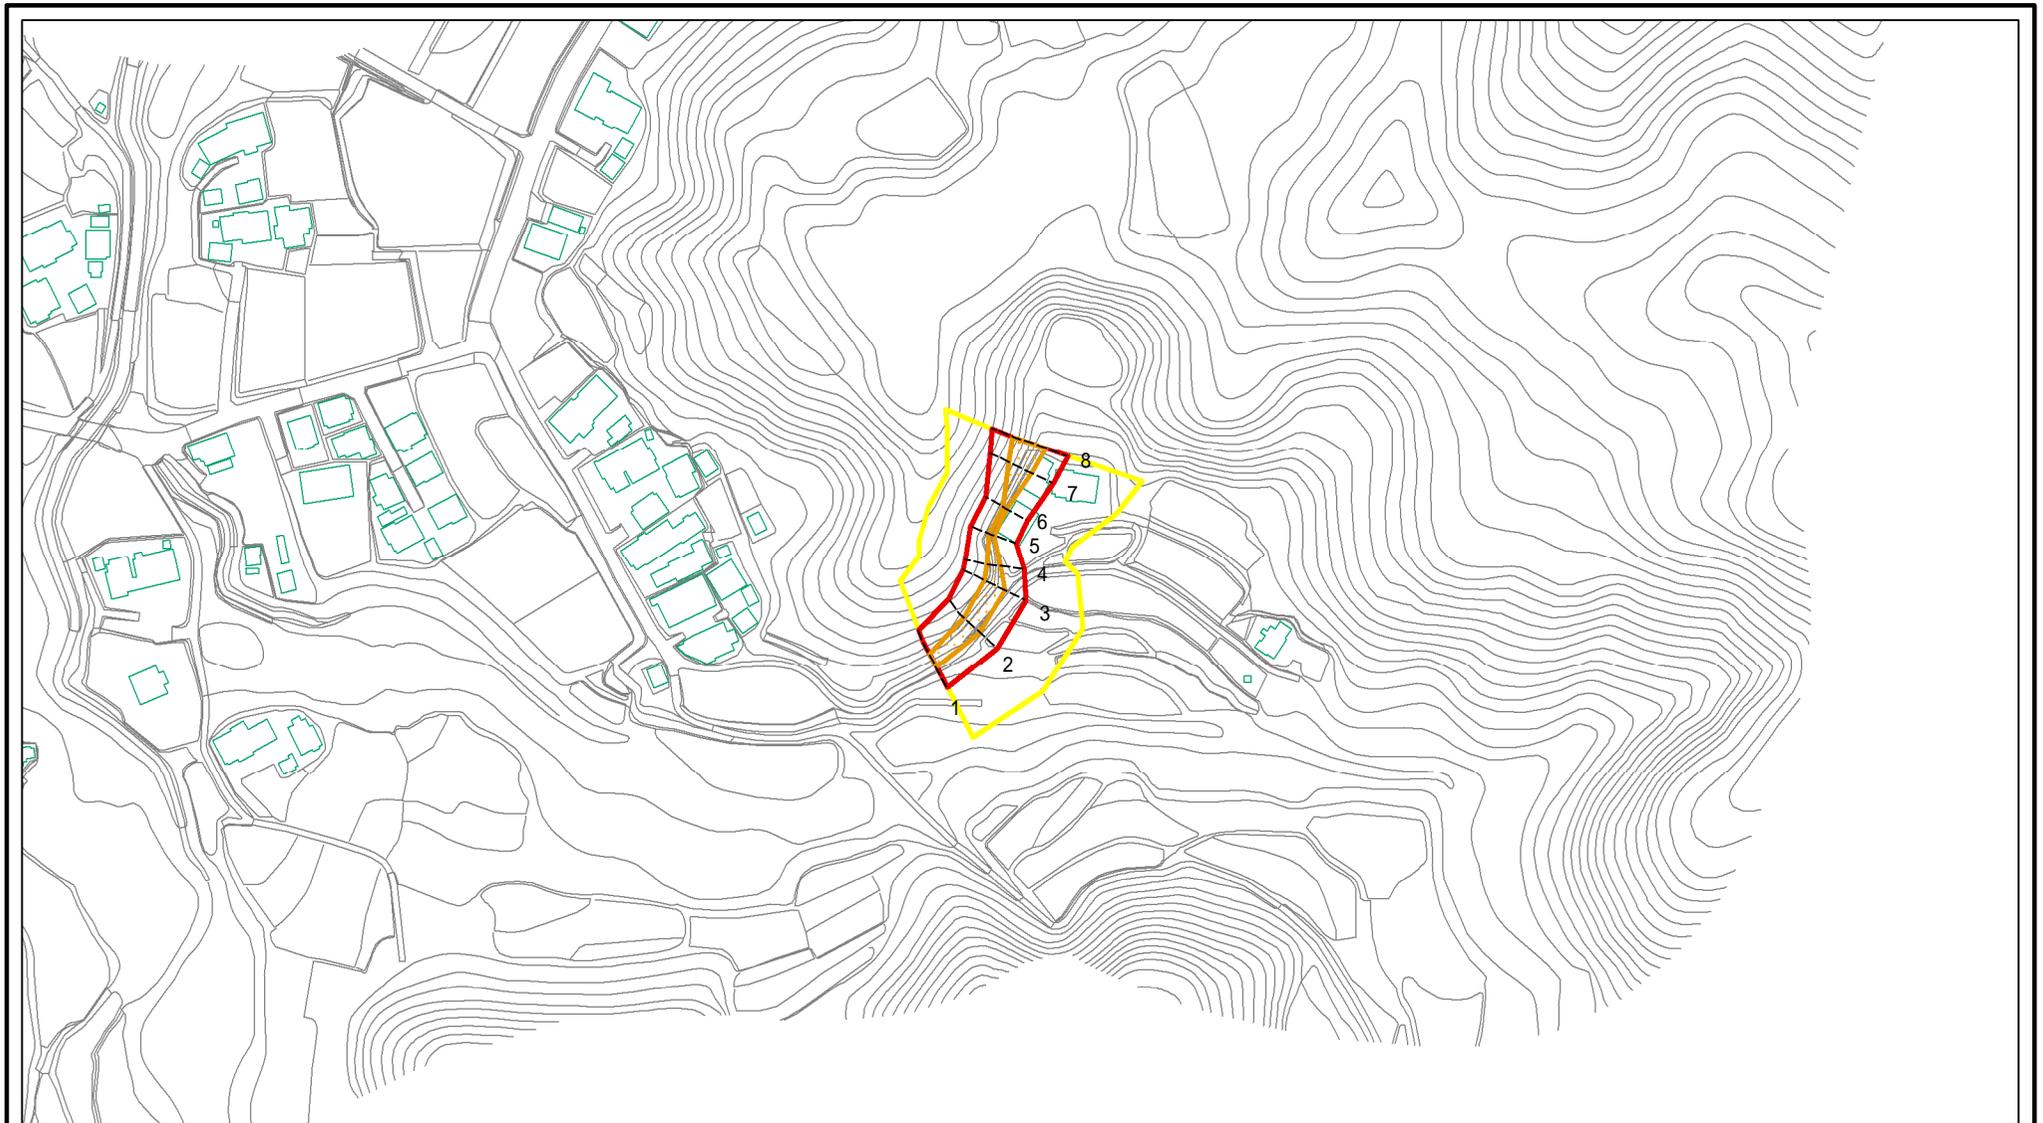
| 様式 - 2 (急) 土砂災害警戒区域・土砂災害特別警戒区域 区域図(その1) | 土砂災害防止法施行令第二条の基準に該当する区域 | | 土 縮尺 1:2,500 | 自然現象の種類 | 急傾斜地の崩壊 | 箇所番号 | II-5050 |

図中の数字は横断測線番号を示す

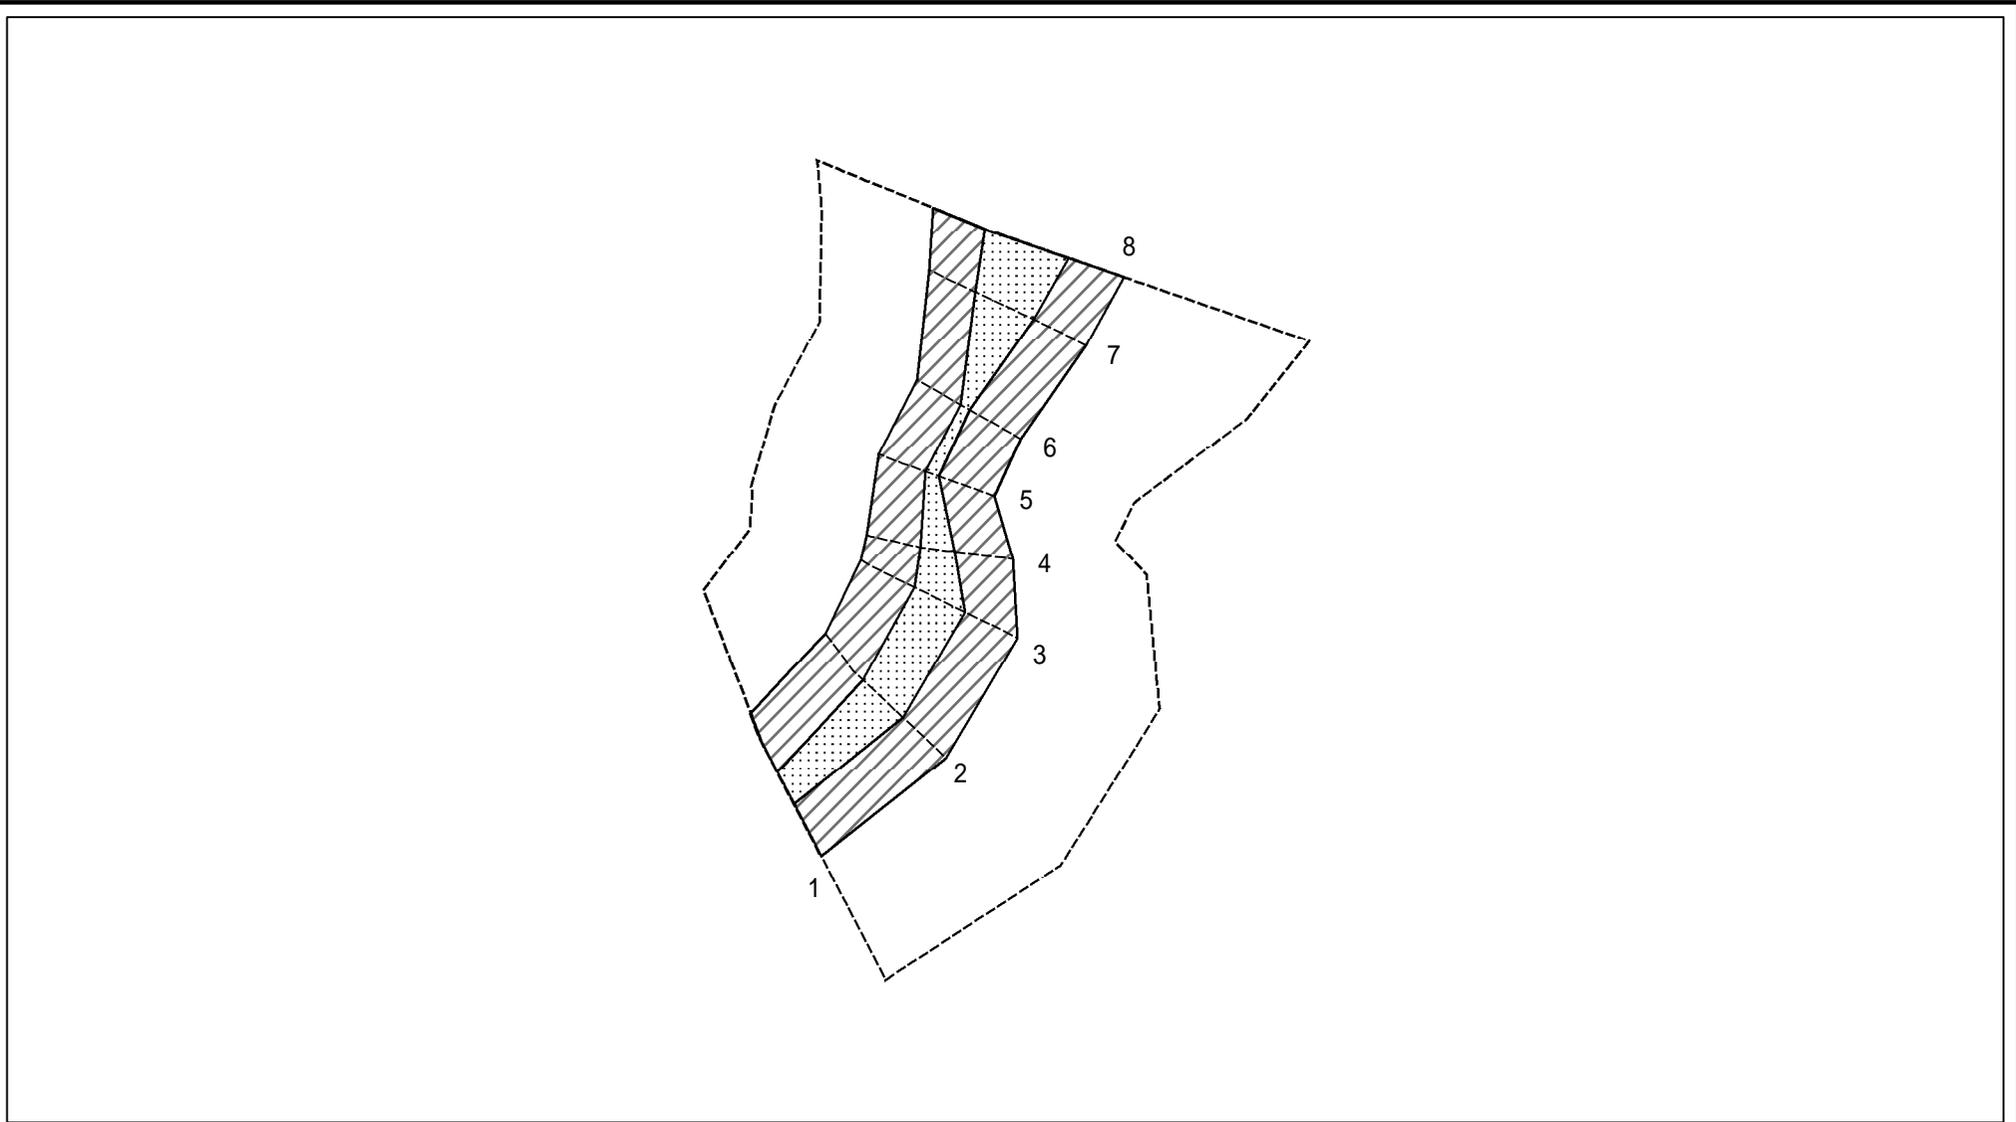
様式 - 2 - 2 (急)
 土砂災害特別警戒区域の区域区分図
 (急傾斜地の崩壊に伴う土石等の移動により
 建築物の地上部に作用すると想定される力)

図中の数字は横断測線番号を示す

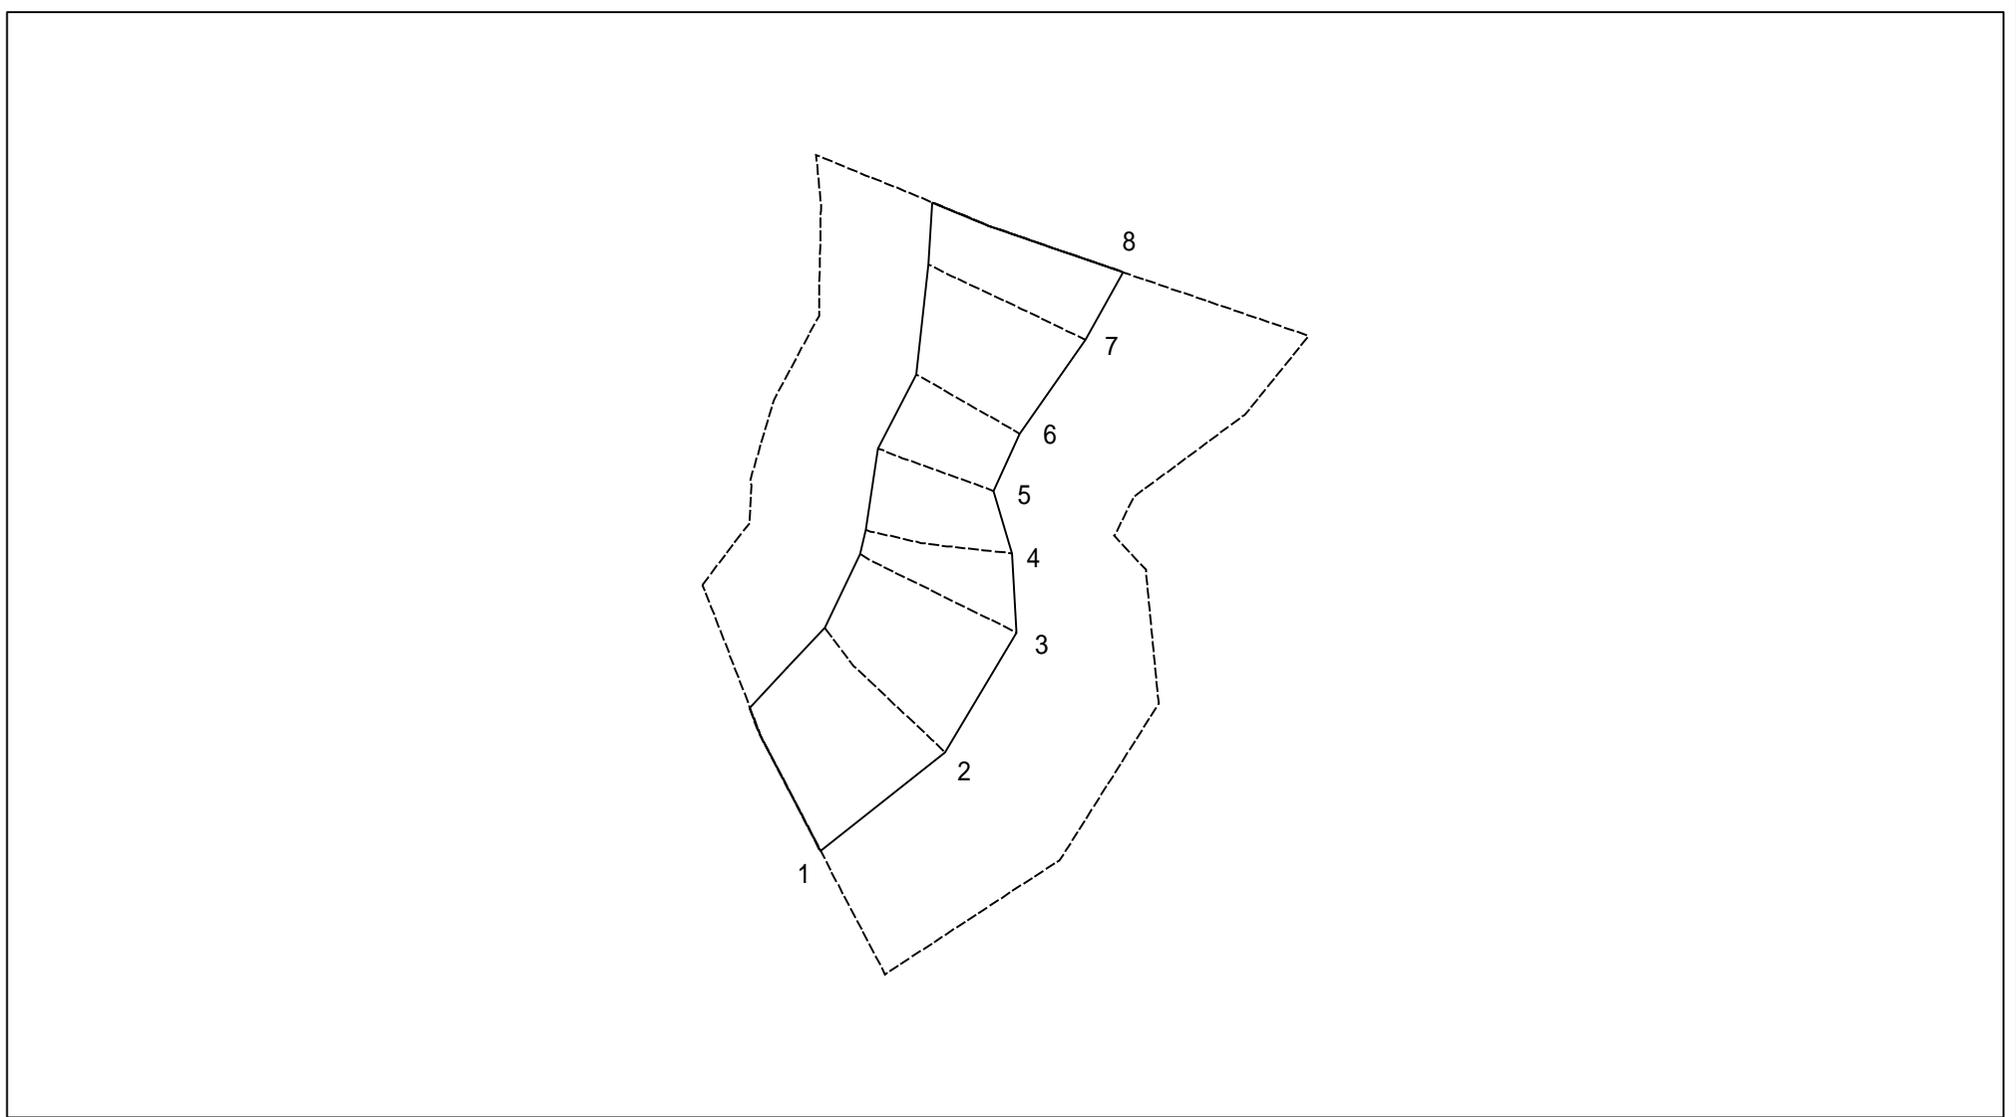
様式 - 2 - 3 (急)
 土砂災害特別警戒区域の区域区分図
 (急傾斜地の崩壊に伴う土石等の堆積により
 建築物の地上部に作用すると想定される力)

図中の数字は横断測線番号を示す
