土砂災害警戒区域等の指定の告示に係る図書（その1）

様式-1(急) 土砂災害警戒区域・土砂災害特別警戒区域位置図	自然現象の種類	急傾斜地の崩壊
	箇所番号	I-1297
	箇所名	安食田中
	所在地	千葉県印旛郡栄町安食田中

土砂災害警戒区域等の指定の告示に係る図書(その2)

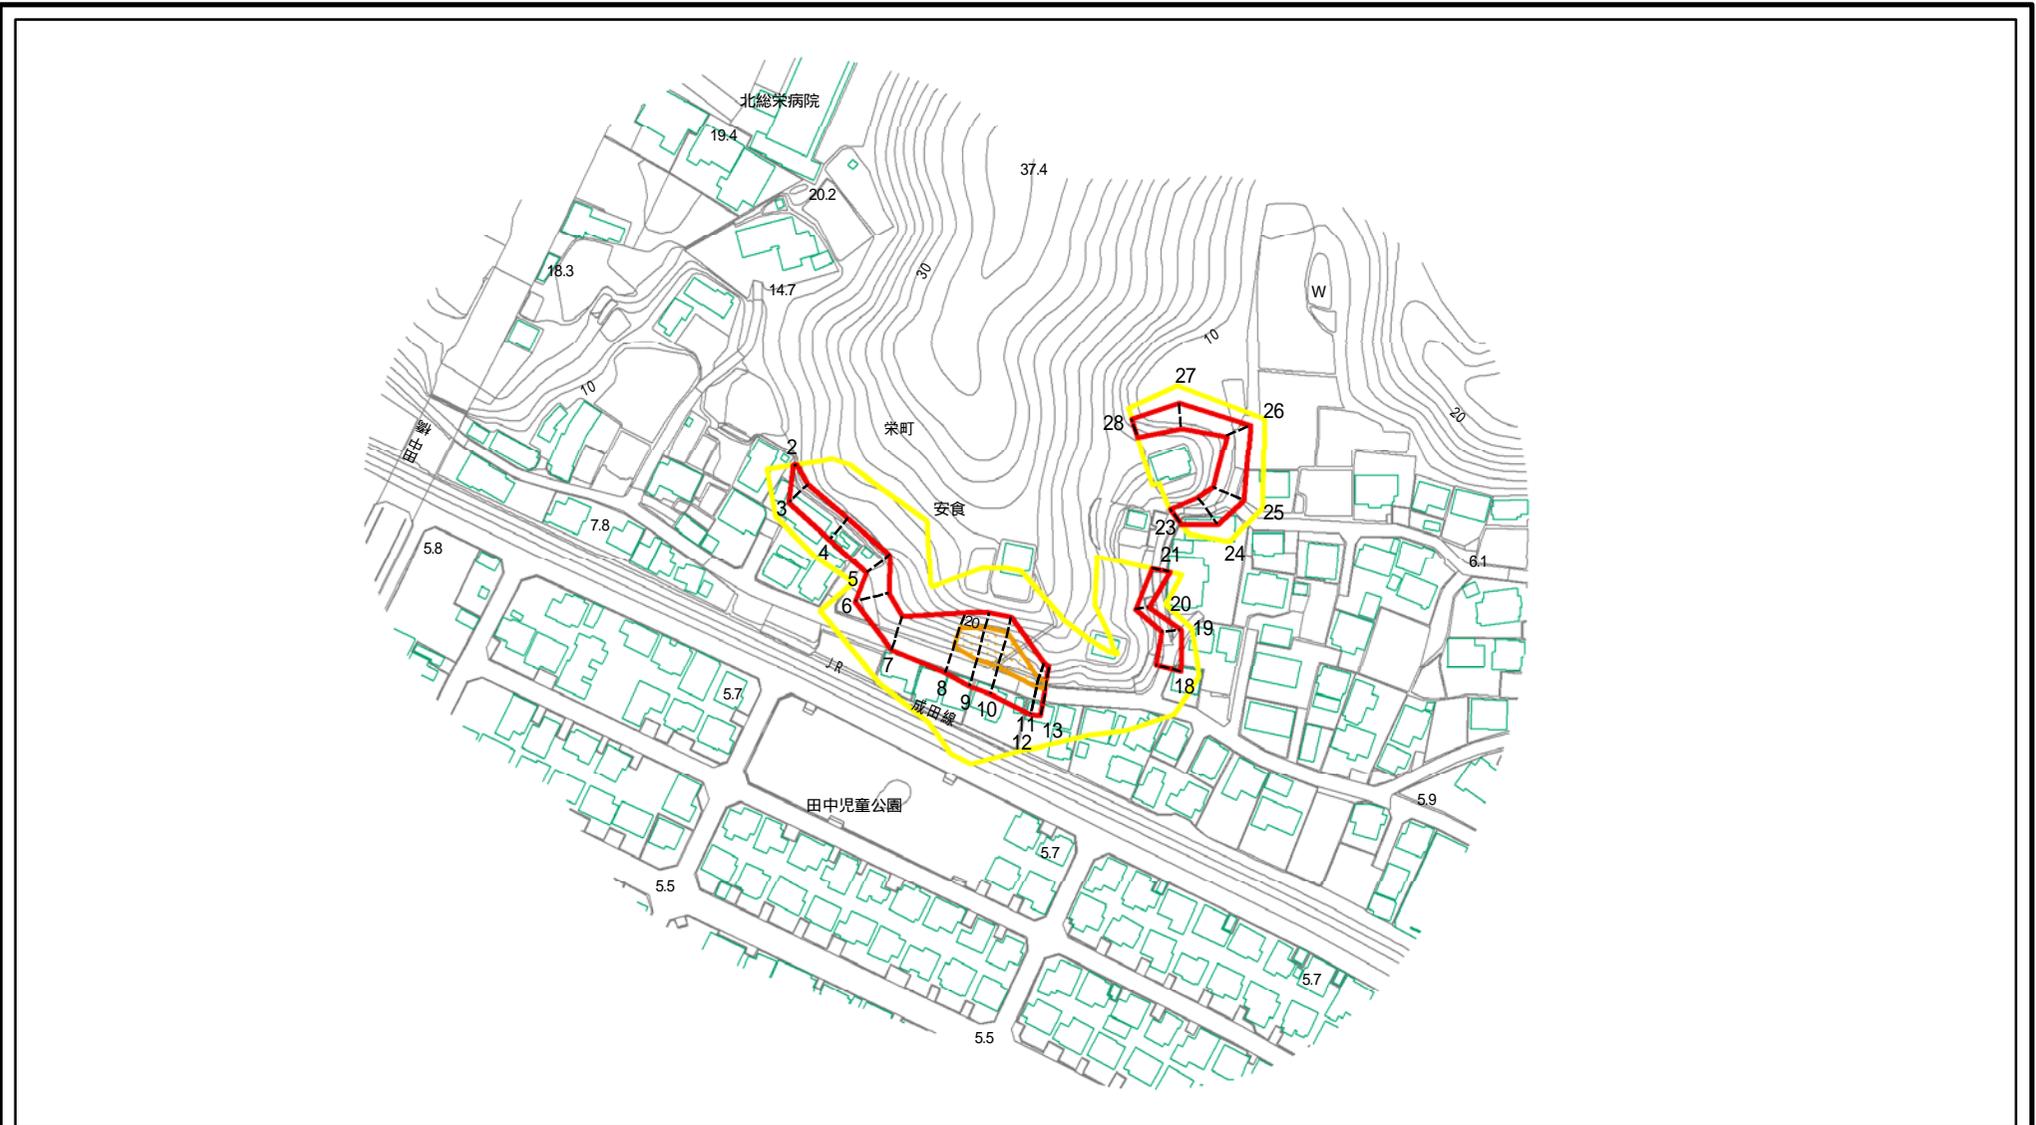
土砂災害警戒区域・土砂災害特別警戒区域
区域図(その1)

図中の数字は横断測線番号を示す

土砂災害防止法施行令第二条の基準に該当する区域

土砂災害防止法
施行令第三条の
基準に該当する
区域

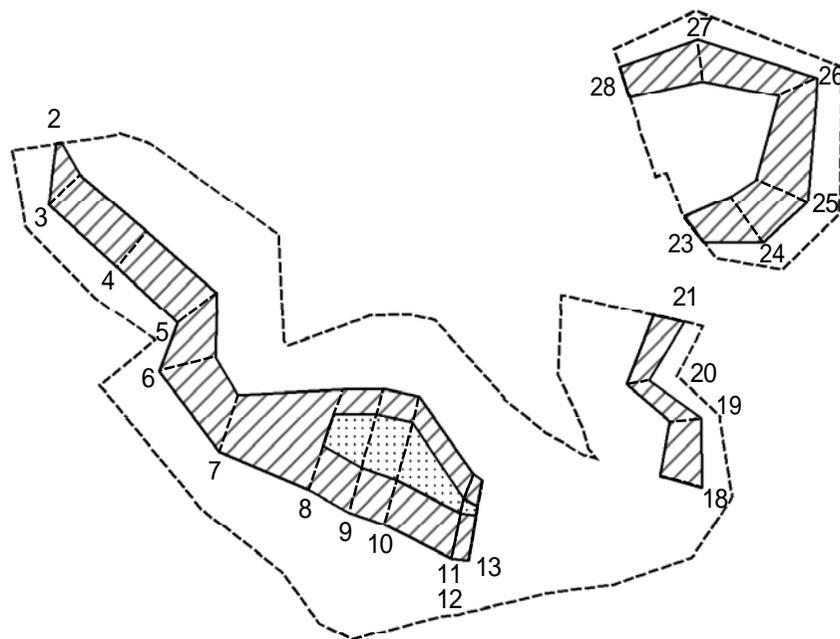
様式 - 2 - 2 (急)
 土砂災害特別警戒区域の区域区分図
 (急傾斜地の崩壊に伴う土石等の移動により
 建築物の地上部に作用すると想定される力)

図中の数字は横断測線番号を示す

土砂災害防止法施行令第二条の基準に該当する区域	
土砂災害防止法 施行令第三条の 基準に該当する 区域	
それ以外の区域

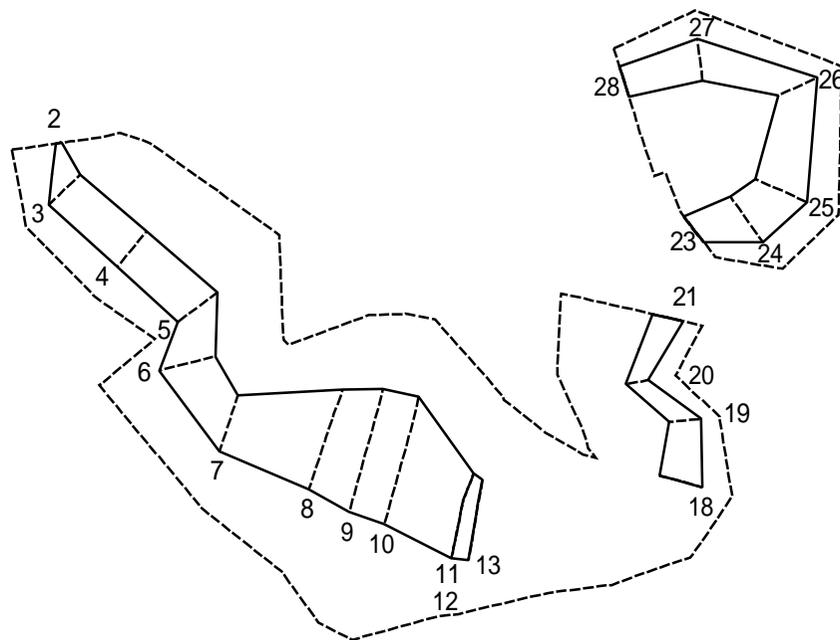
様式 - 2 - 3 (急)
 土砂災害特別警戒区域の区域区分図
 (急傾斜地の崩壊に伴う土石等の堆積により
 建築物の地上部に作用すると想定される力)

図中の数字は横断測線番号を示す

土砂災害防止法施行令第二条の基準に該当する区域	
土砂災害防止法施行令第三条の基準に該当する区域	
それ以外の区域
