急傾斜地の崩壊区域調査

様式5-4 危害のおそれのある土地等の座標位置図

急傾斜地の位置	箇所番号	I-0101	箇所名	実籾町8	所在地	習志野市実籾町2丁目
---------	------	--------	-----	------	-----	------------

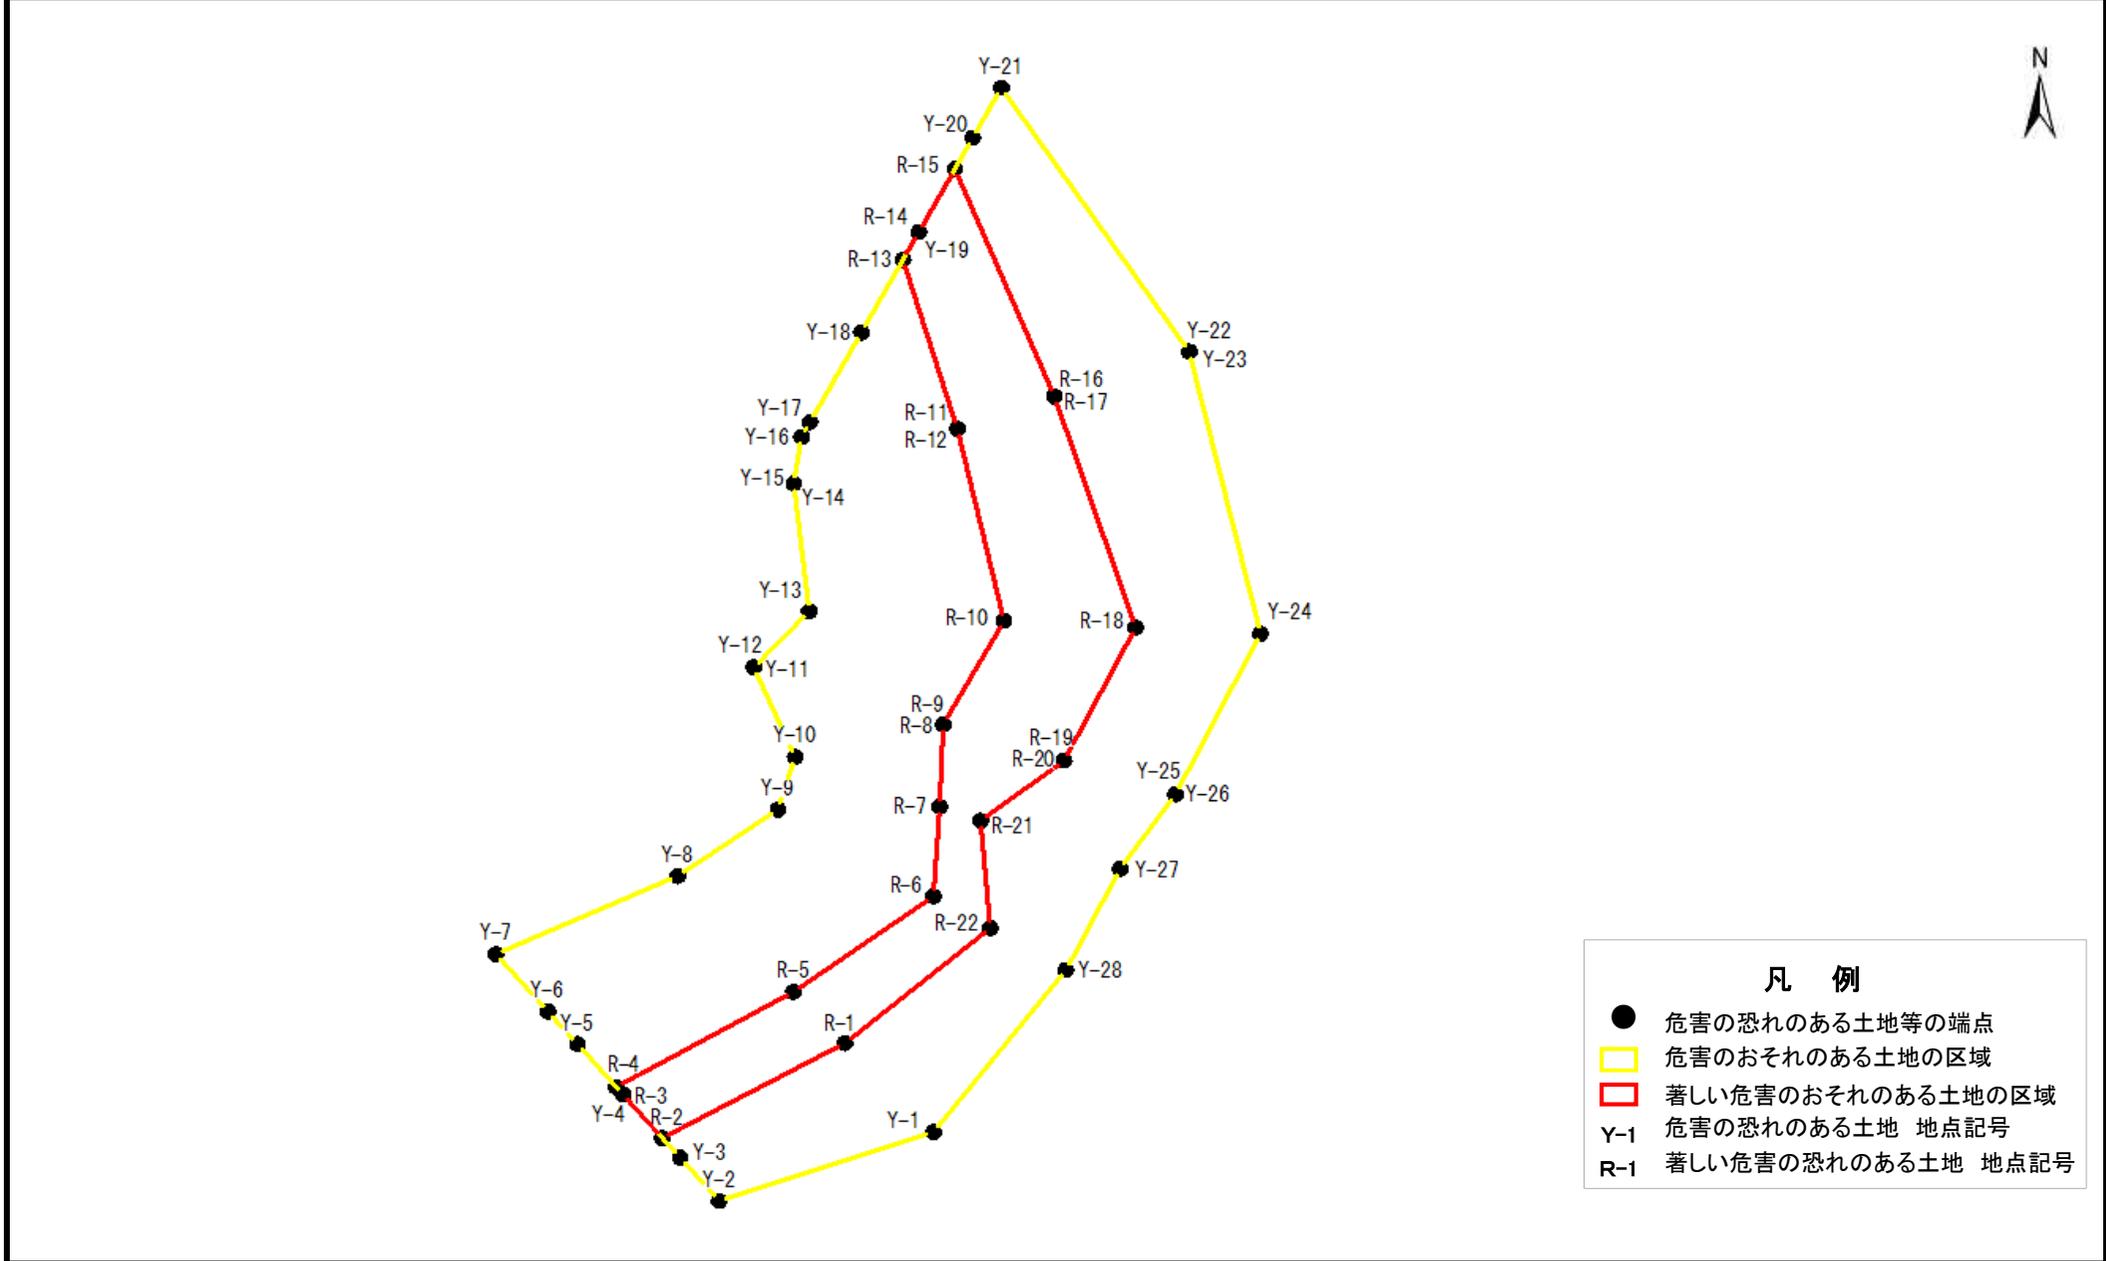
- 凡 例**
- 危害の恐れのある土地等の端点
 - 危害のおそれのある土地の区域
 - 著しい危害のおそれのある土地の区域
 - Y-1 危害の恐れのある土地 地点記号
 - R-1 著しい危害の恐れのある土地 地点記号

急傾斜地の位置	箇所番号	I-0101	箇所名	実籾町8	所在地	習志野市実籾町2丁目		
危害の恐れのある土地の座標				著しい危害の恐れのある土地の座標				
地点記号	X(m)	Y(m)	地点記号	X(m)	Y(m)	地点記号	X(m)	Y(m)
Y-1	20938.41	-35155.81				R-1	20931.27	-35148.38
Y-2	20921.14	-35161.59				R-2	20916.55	-35156.32
Y-3	20917.99	-35157.98				R-3	20913.40	-35152.69
Y-4	20913.40	-35152.69				R-4	20912.84	-35152.04
Y-5	20909.72	-35148.46				R-5	20927.13	-35144.08
Y-6	20907.34	-35145.72				R-6	20938.41	-35136.08
Y-7	20903.16	-35140.91				R-7	20938.89	-35128.57
Y-8	20917.79	-35134.37				R-8	20939.19	-35121.67
Y-9	20925.88	-35128.81				R-9	20939.19	-35121.66
Y-10	20927.26	-35124.40				R-10	20944.09	-35113.01
Y-11	20923.92	-35116.89				R-11	20940.33	-35096.91
Y-12	20923.92	-35116.88				R-12	20940.32	-35096.90
Y-13	20928.40	-35112.19				R-13	20935.94	-35082.74
Y-14	20927.16	-35101.48				R-14	20937.22	-35080.42
Y-15	20927.15	-35101.47				R-15	20940.13	-35075.13
Y-16	20927.77	-35097.60				R-16	20948.15	-35094.19

Y-17	20928.46	-35096.34				R-17	20948.15	-35094.20
Y-18	20932.59	-35088.83				R-18	20954.68	-35113.56
Y-19	20937.22	-35080.42				R-19	20948.92	-35124.70
Y-20	20941.56	-35072.53				R-20	20948.91	-35124.71
Y-21	20943.87	-35068.33				R-21	20942.20	-35129.75
Y-22	20958.99	-35090.43				R-22	20942.98	-35138.73
Y-23	20959.00	-35090.44						
Y-24	20964.74	-35114.08						
Y-25	20957.90	-35127.51						
Y-26	20957.89	-35127.52						
Y-27	20953.43	-35133.78						
Y-28	20949.06	-35142.26
