急傾斜地の崩壊区域調書

様式5-4 危害のおそれのある土地等の座標位置図

| 急傾斜地の位置 | 箇所番号 | I-015K2003-1 | 箇所名 | あすみが丘2 | 所在地 | 千葉県緑区あすみが丘6丁目、大椎町 |

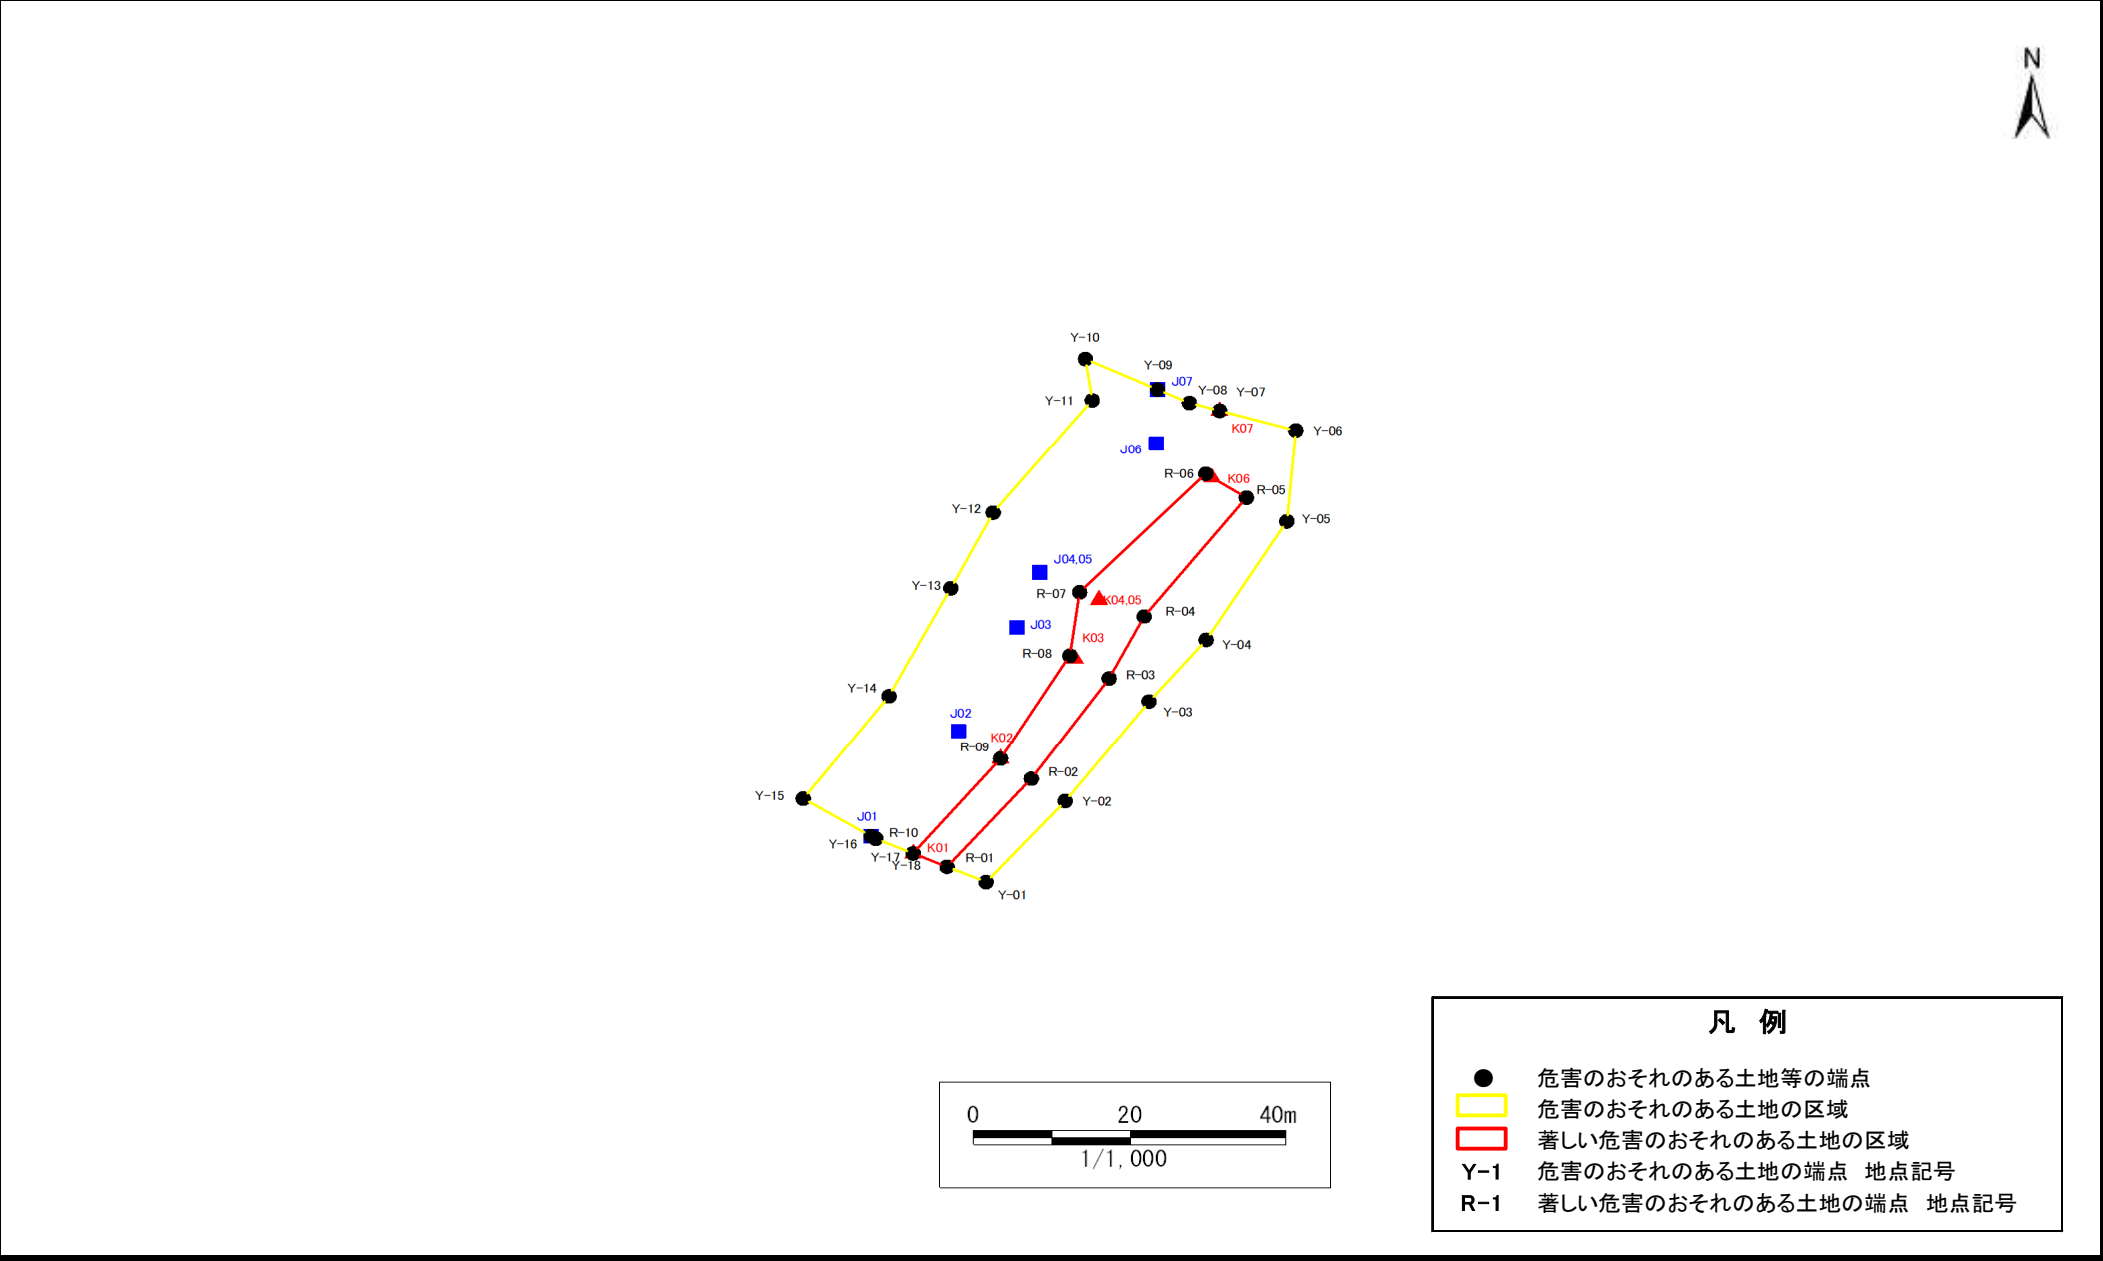
様式5-4 危害のおそれのある土地等の座標位置図

| 急傾斜地の位置 | 箇所番号 | I-015K2003-2 | 箇所名 | あすみが丘2 | 所在地 | 千葉県緑区あすみが丘6丁目、大椎町 |

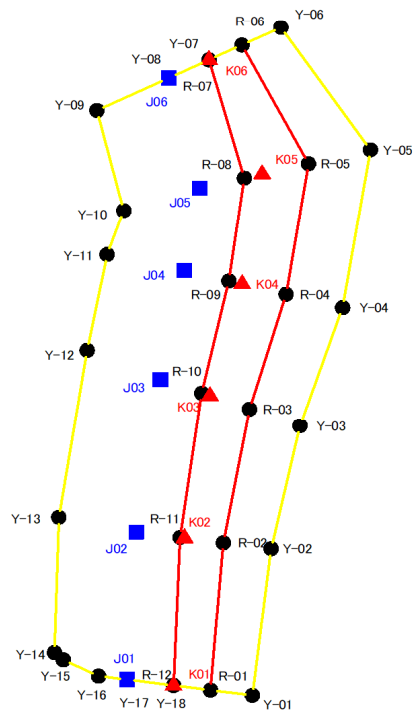
様式5-4 危害のおそれのある土地等の座標位置図

| 急傾斜地の位置 | 箇所番号 | I-015K2003-3 | 箇所名 | あすみが丘2 |

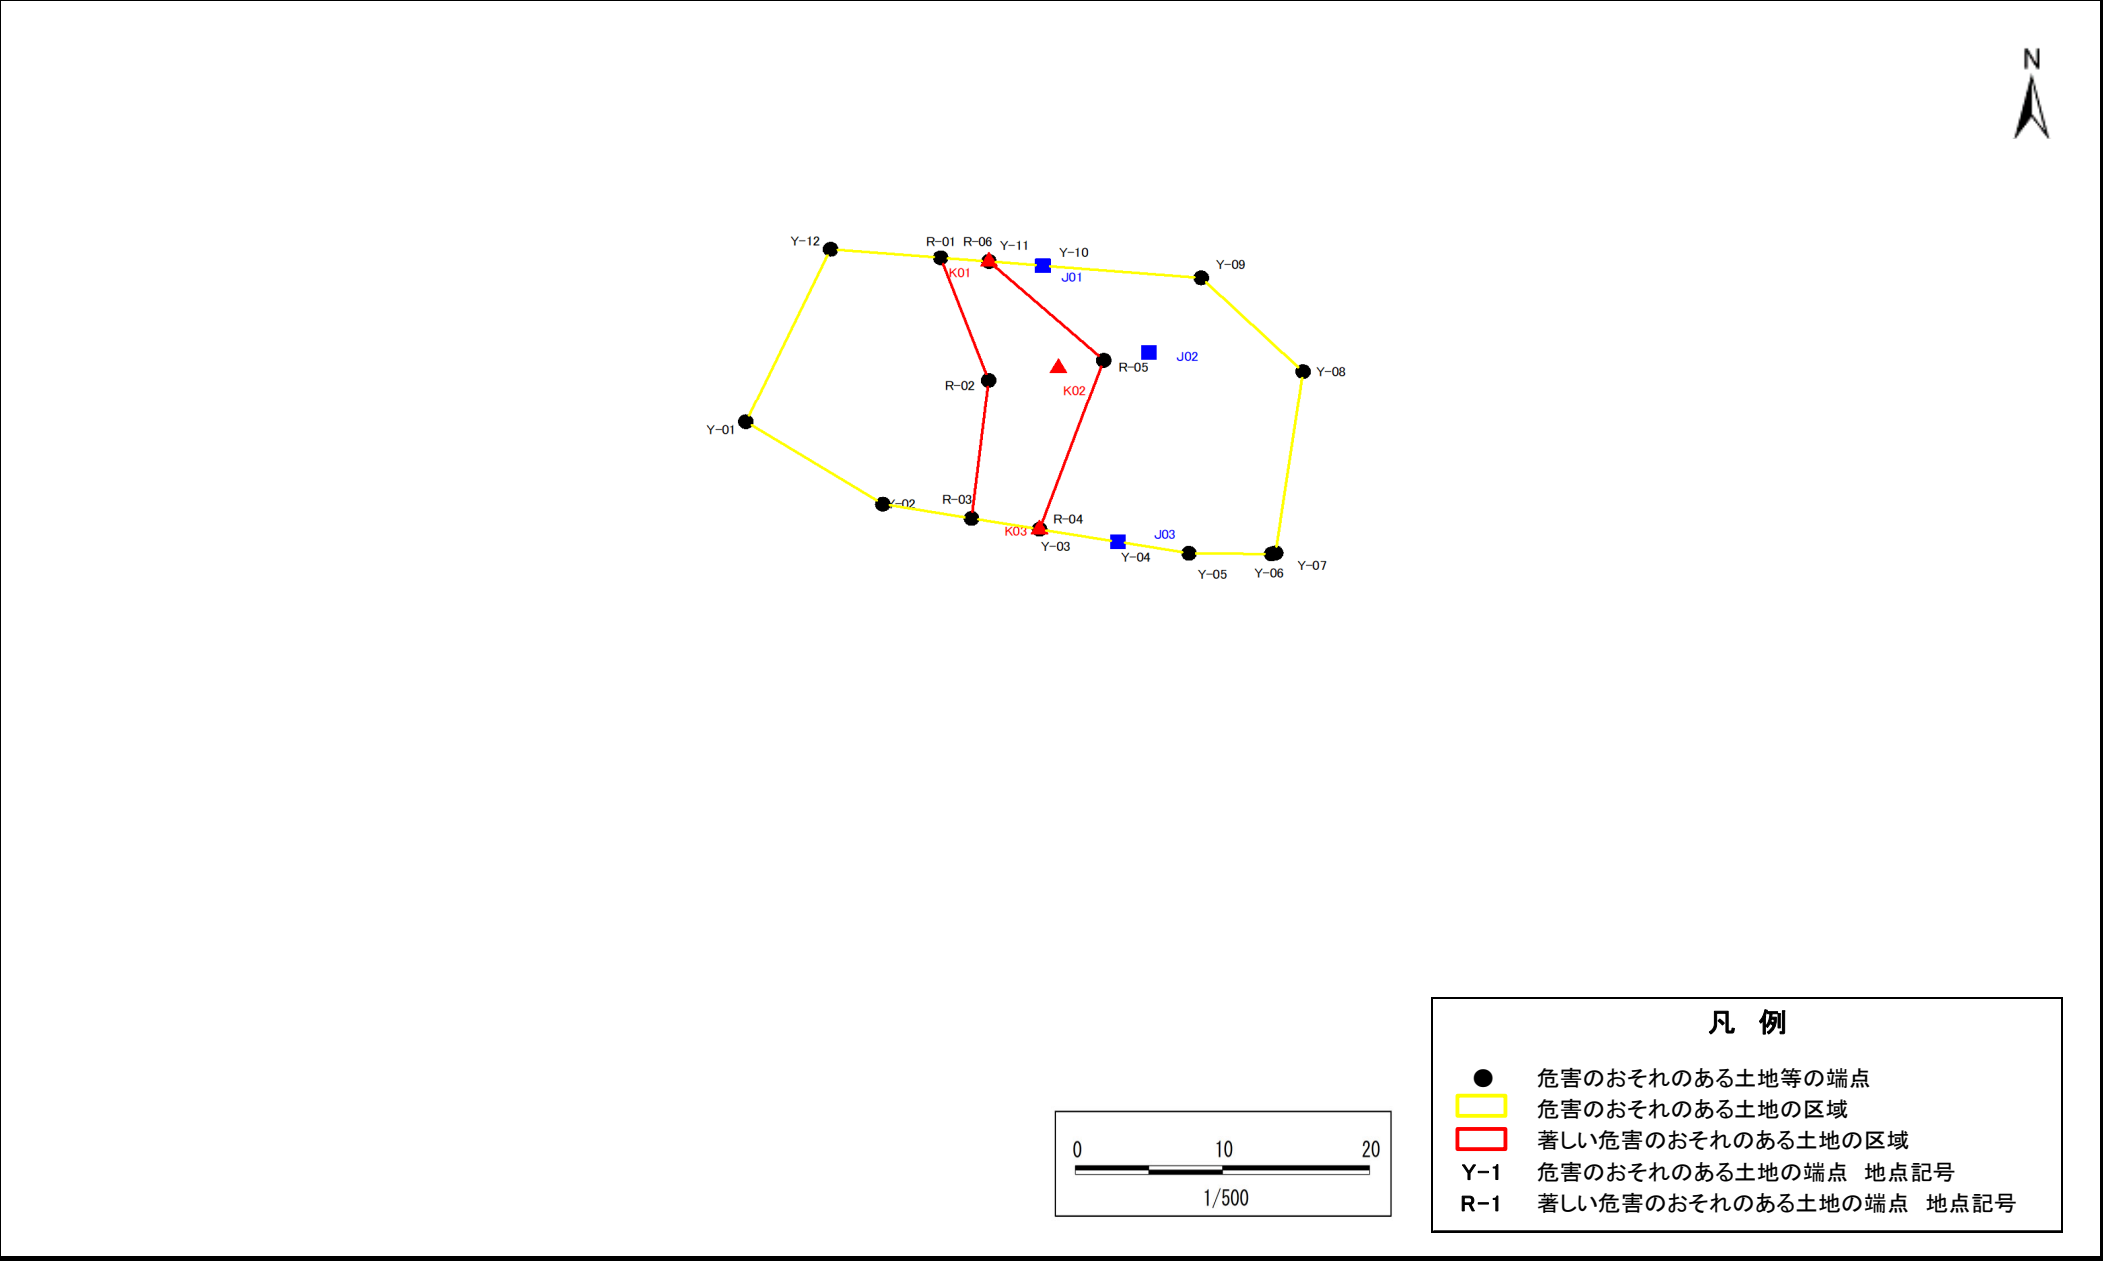
様式5-4 危害のおそれのある土地等の座標位置図

| 急傾斜地の位置 | 箇所番号 | I-015K2003-4 | 箇所名 | あすみが丘2 |

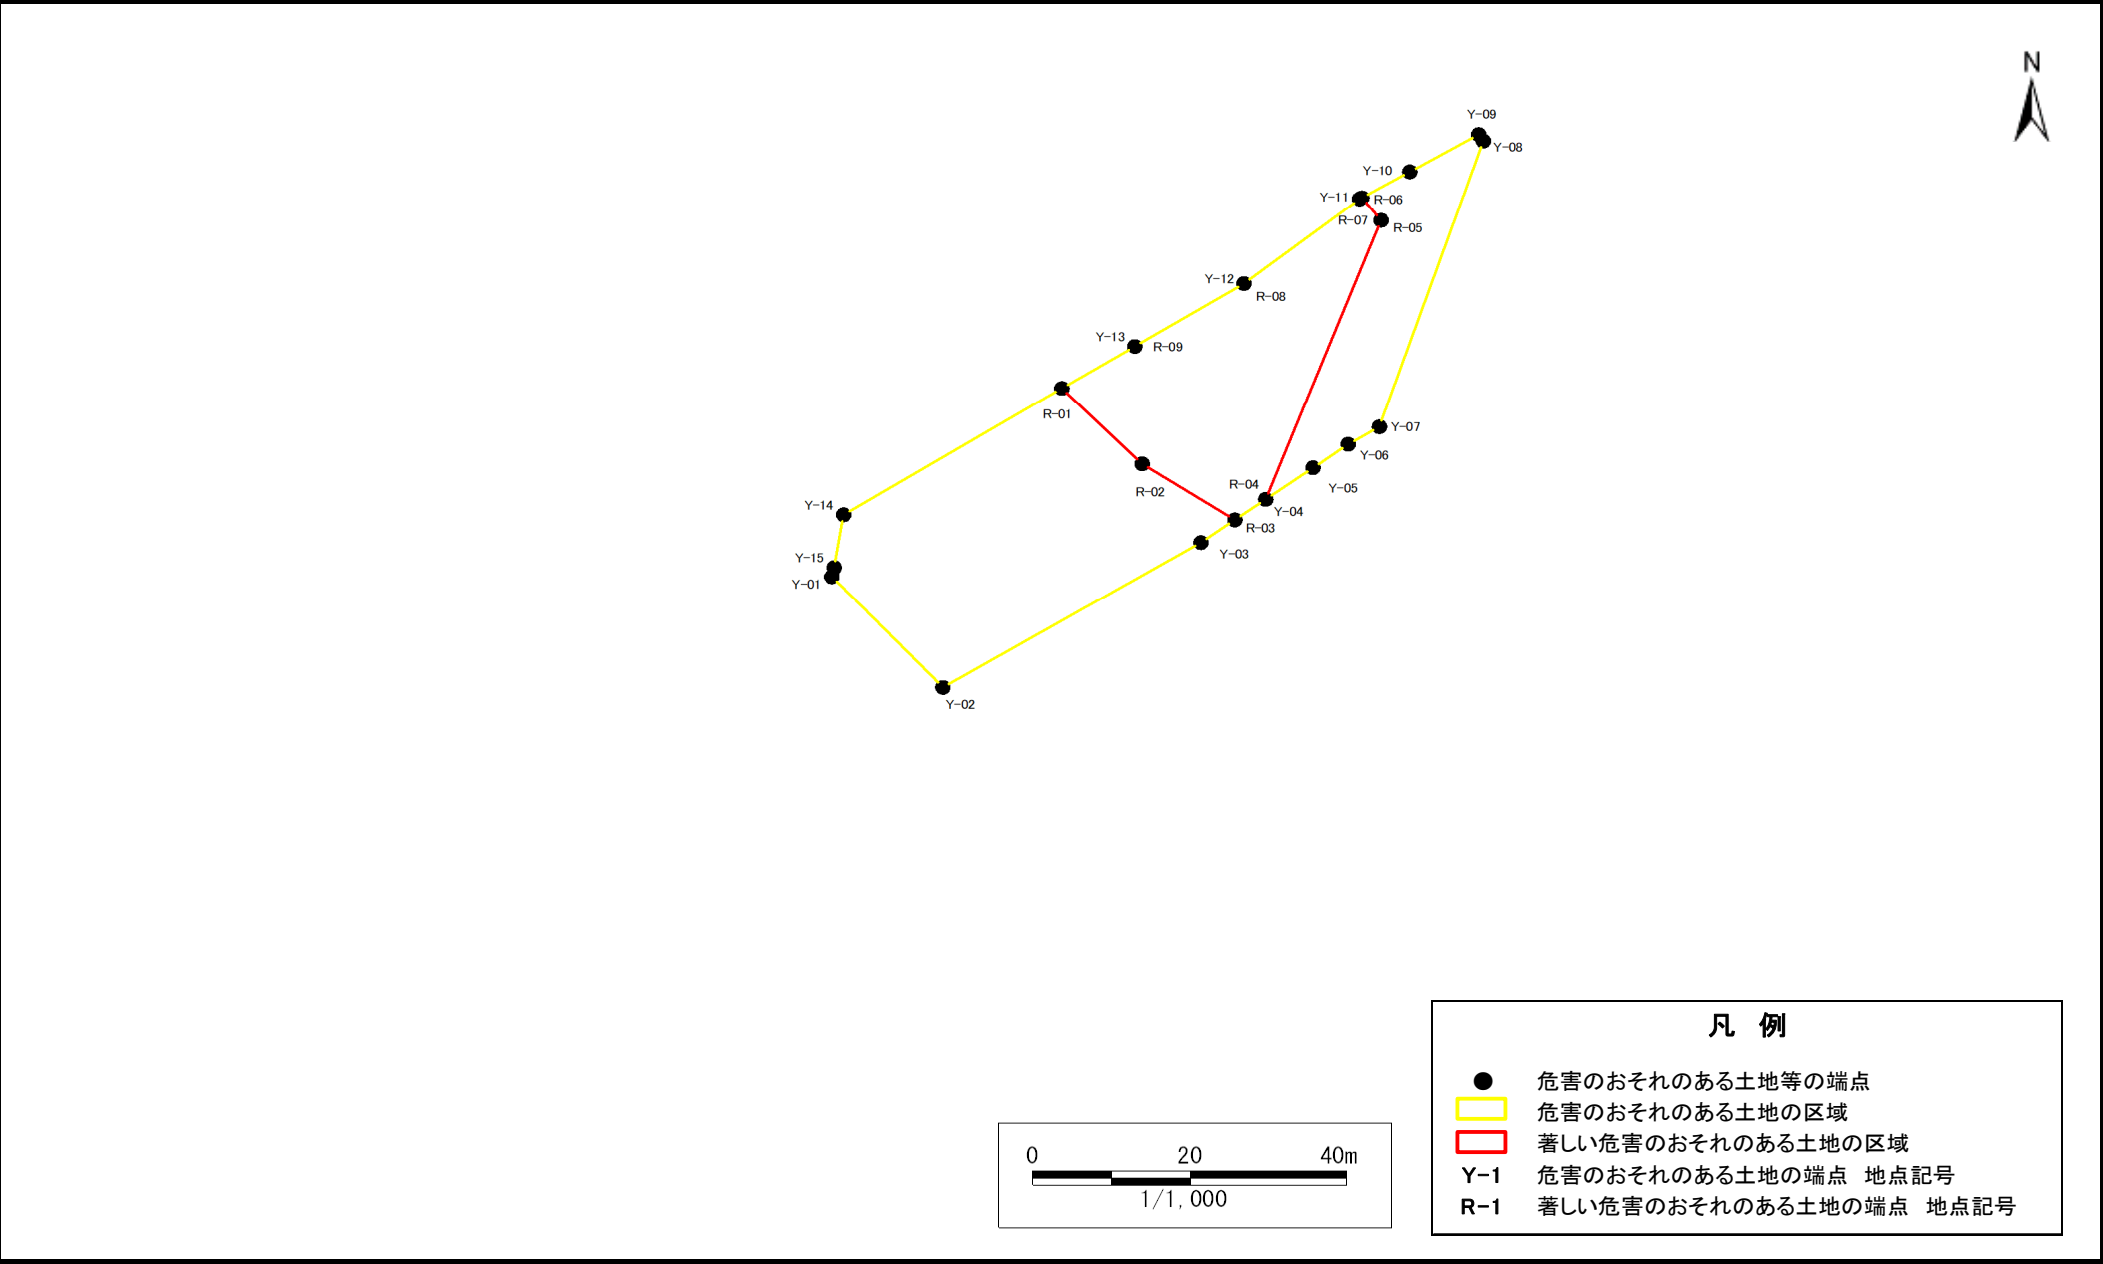
様式5-4 危害のおそれのある土地等の座標位置図

| 急傾斜地の位置 | 箇所番号 | I-015K2003-5 | 箇所名 | あすみが丘2 | 所在地 | 千葉県緑区あすみが丘6丁目、大椎町 |

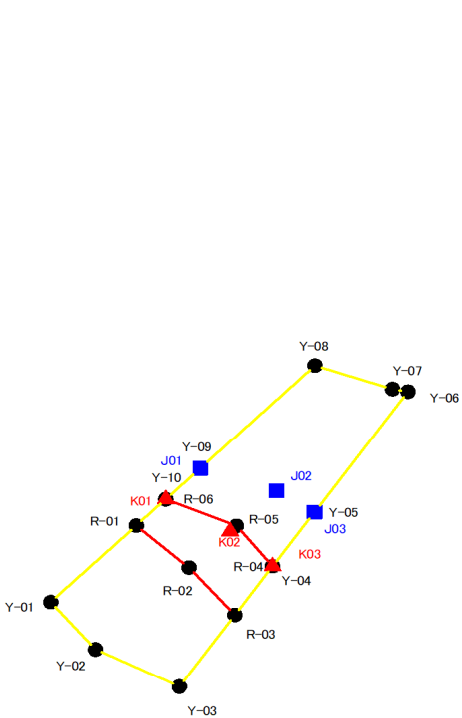
様式5-4 危害のおそれのある土地等の座標位置図

| 急傾斜地の位置 | 箇所番号 | I-015K2003-6 | 箇所名 | あすみが丘2 | 所在地 | 千葉県緑区あすみが丘6丁目、大椎町 |
