急傾斜地の崩壊区域調査

様式5-4 危害のおそれのある土地等の座標位置図

調査年度	令和5年度
------	-------

急傾斜地の位置	箇所番号	I-061K2154(-1)	箇所名	江弁須4	所在地	成田市江弁須
---------	------	----------------	-----	------	-----	--------

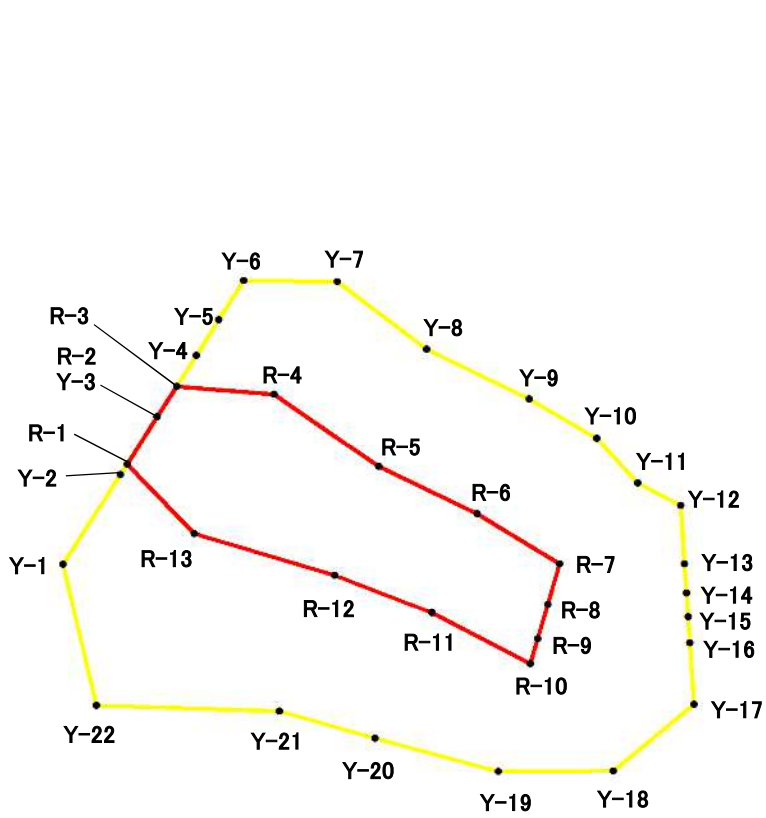
様式5-4 危害のおそれのある土地等の座標位置図

急傾斜地の位置 箇所番号 I-061K2154(-2) 箇所名 江弁須4 所在地 成田市江弁須
