急傾斜地の崩壊区域調査

様式5-4 危害のおそれのある土地等の座標位置図

I-061K2324-2

前林2

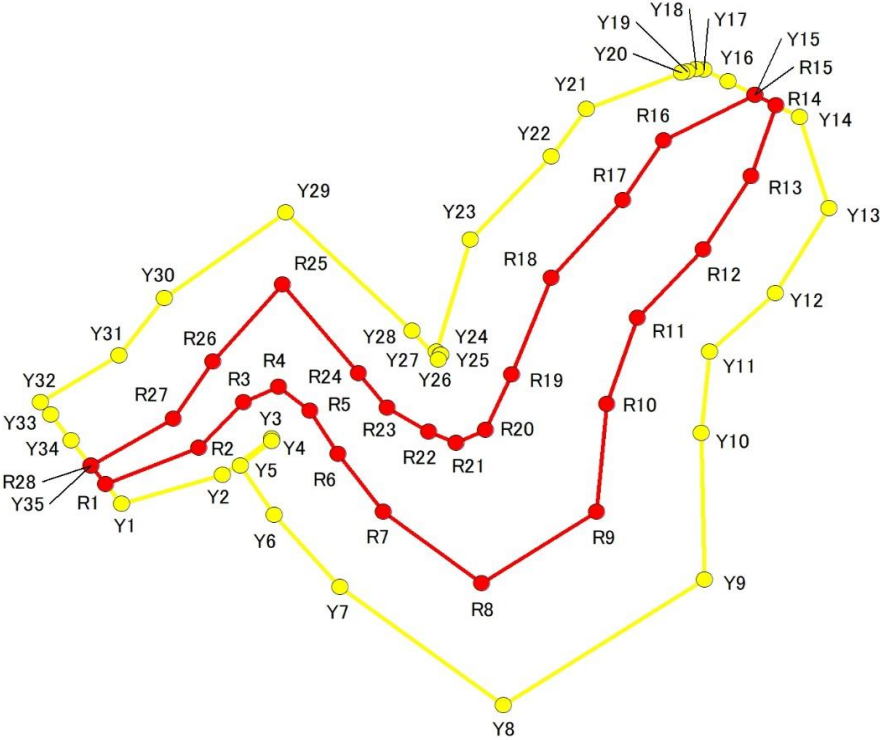
1:1,500

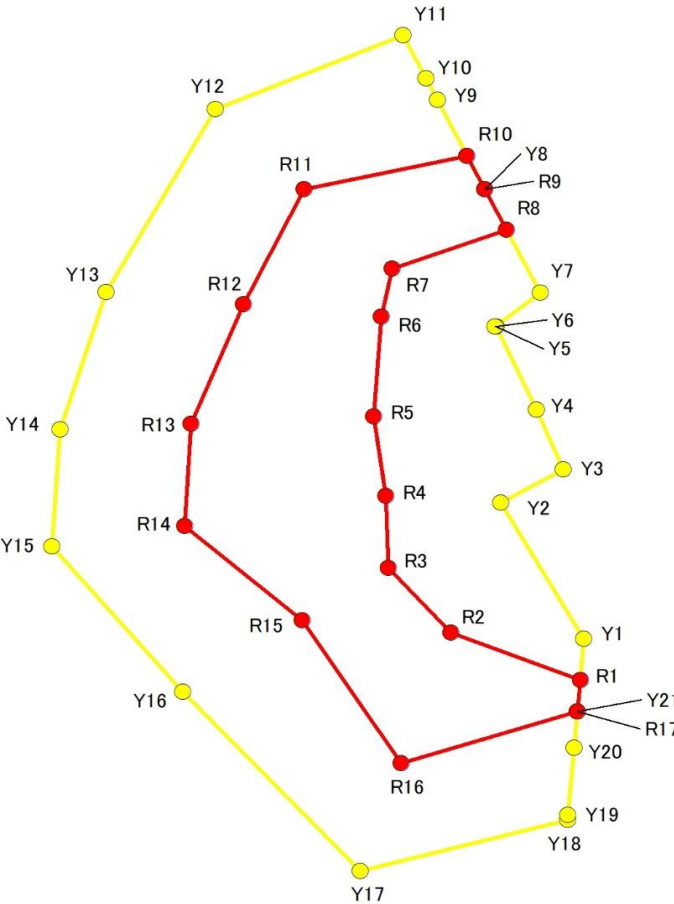
様式5-4 危害のおそれのある土地等の座標位置図

1:1,000
