急傾斜地の崩壊区域調書

様式5-4 危害のおそれのある土地等の座標位置図

I-062K2026

七栄1

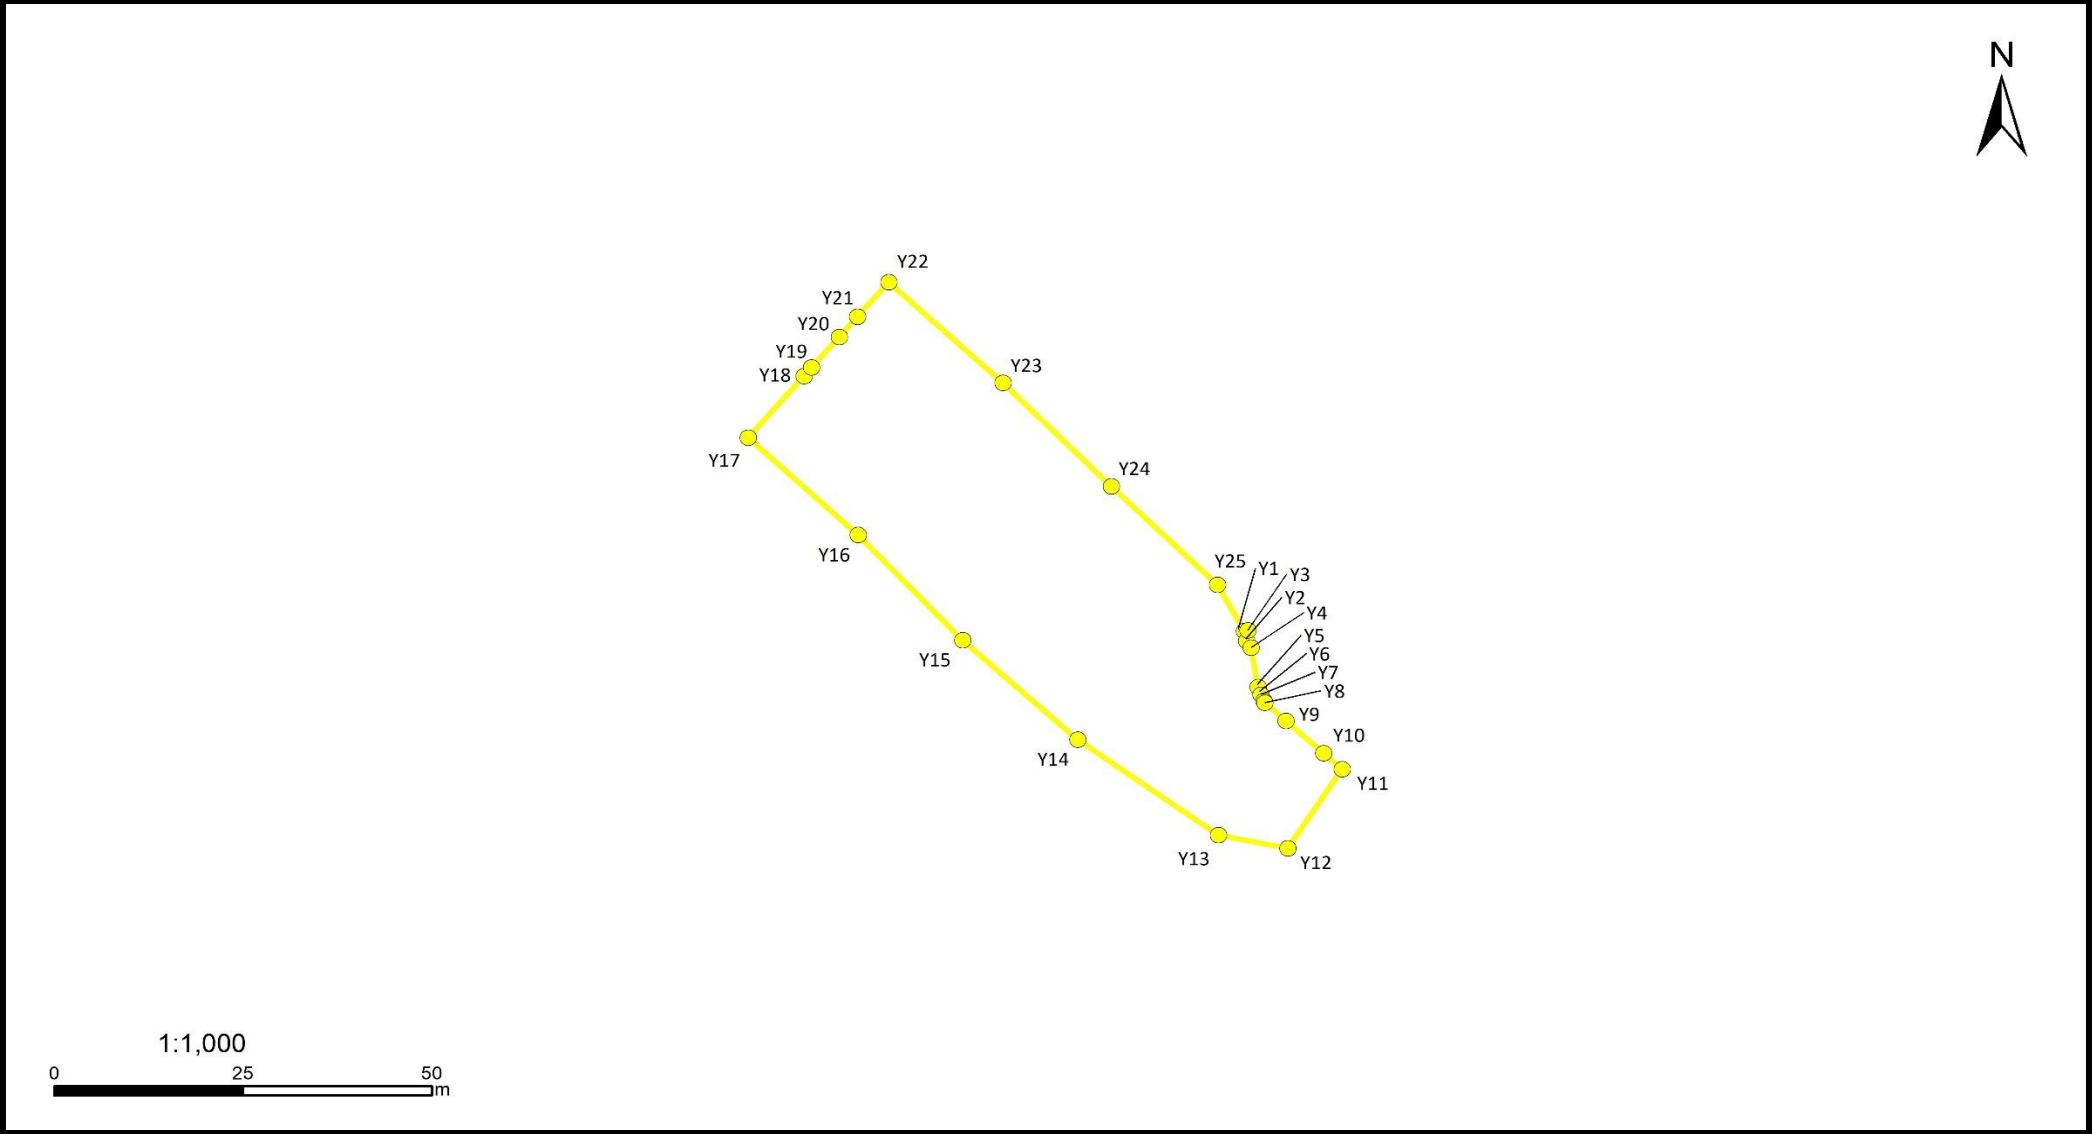
1:1,000

危害のおそれのある区域の座標(土砂災害警戒区域)						著しい危害のおそれのある区域の座標(土砂災害特別警戒区域)					
地点記号	X(m)	Y(m)	地点記号	X(m)	Y(m)	地点記号	X(m)	Y(m)	地点記号	X(m)	Y(m)
Y1	-29837.57	42081.63									
Y2	-29838.94	42081.92									
Y3	-29837.46	42082.08									
Y4	-29839.83	42082.50									
Y5	-29845.28	42083.45									
Y6	-29846.34	42083.82									
Y7	-29847.19	42084.22									
Y8	-29847.44	42084.33									
Y9	-29849.92	42087.11									
Y10	-29854.38	42092.11									
Y11	-29856.57	42094.58									
Y12	-29867.48	42087.40									
Y13	-29865.64	42078.21									
Y14	-29852.50	42059.57									
Y15	-29838.82	42044.31									
Y16	-29824.37	42030.46									
Y17	-29810.98	42015.89									
Y18	-29802.48	42023.29									
Y19	-29801.33	42024.29									
Y20	-29797.10	42027.97									
Y21	-29794.33	42030.38									
Y22	-29789.56	42034.53									
Y23	-29803.42	42049.64									
Y24	-29817.65	42063.99									
Y25	-29831.22	42078.08
