急傾斜地の崩壊区域調査書

様式5-4 危害のおそれのある土地等の座標位置図

| 急傾斜地の位置 | 箇所番号 | I-071K2309 | 箇所名 | 虫幡11 | 所在地 | 香取市虫幡 |

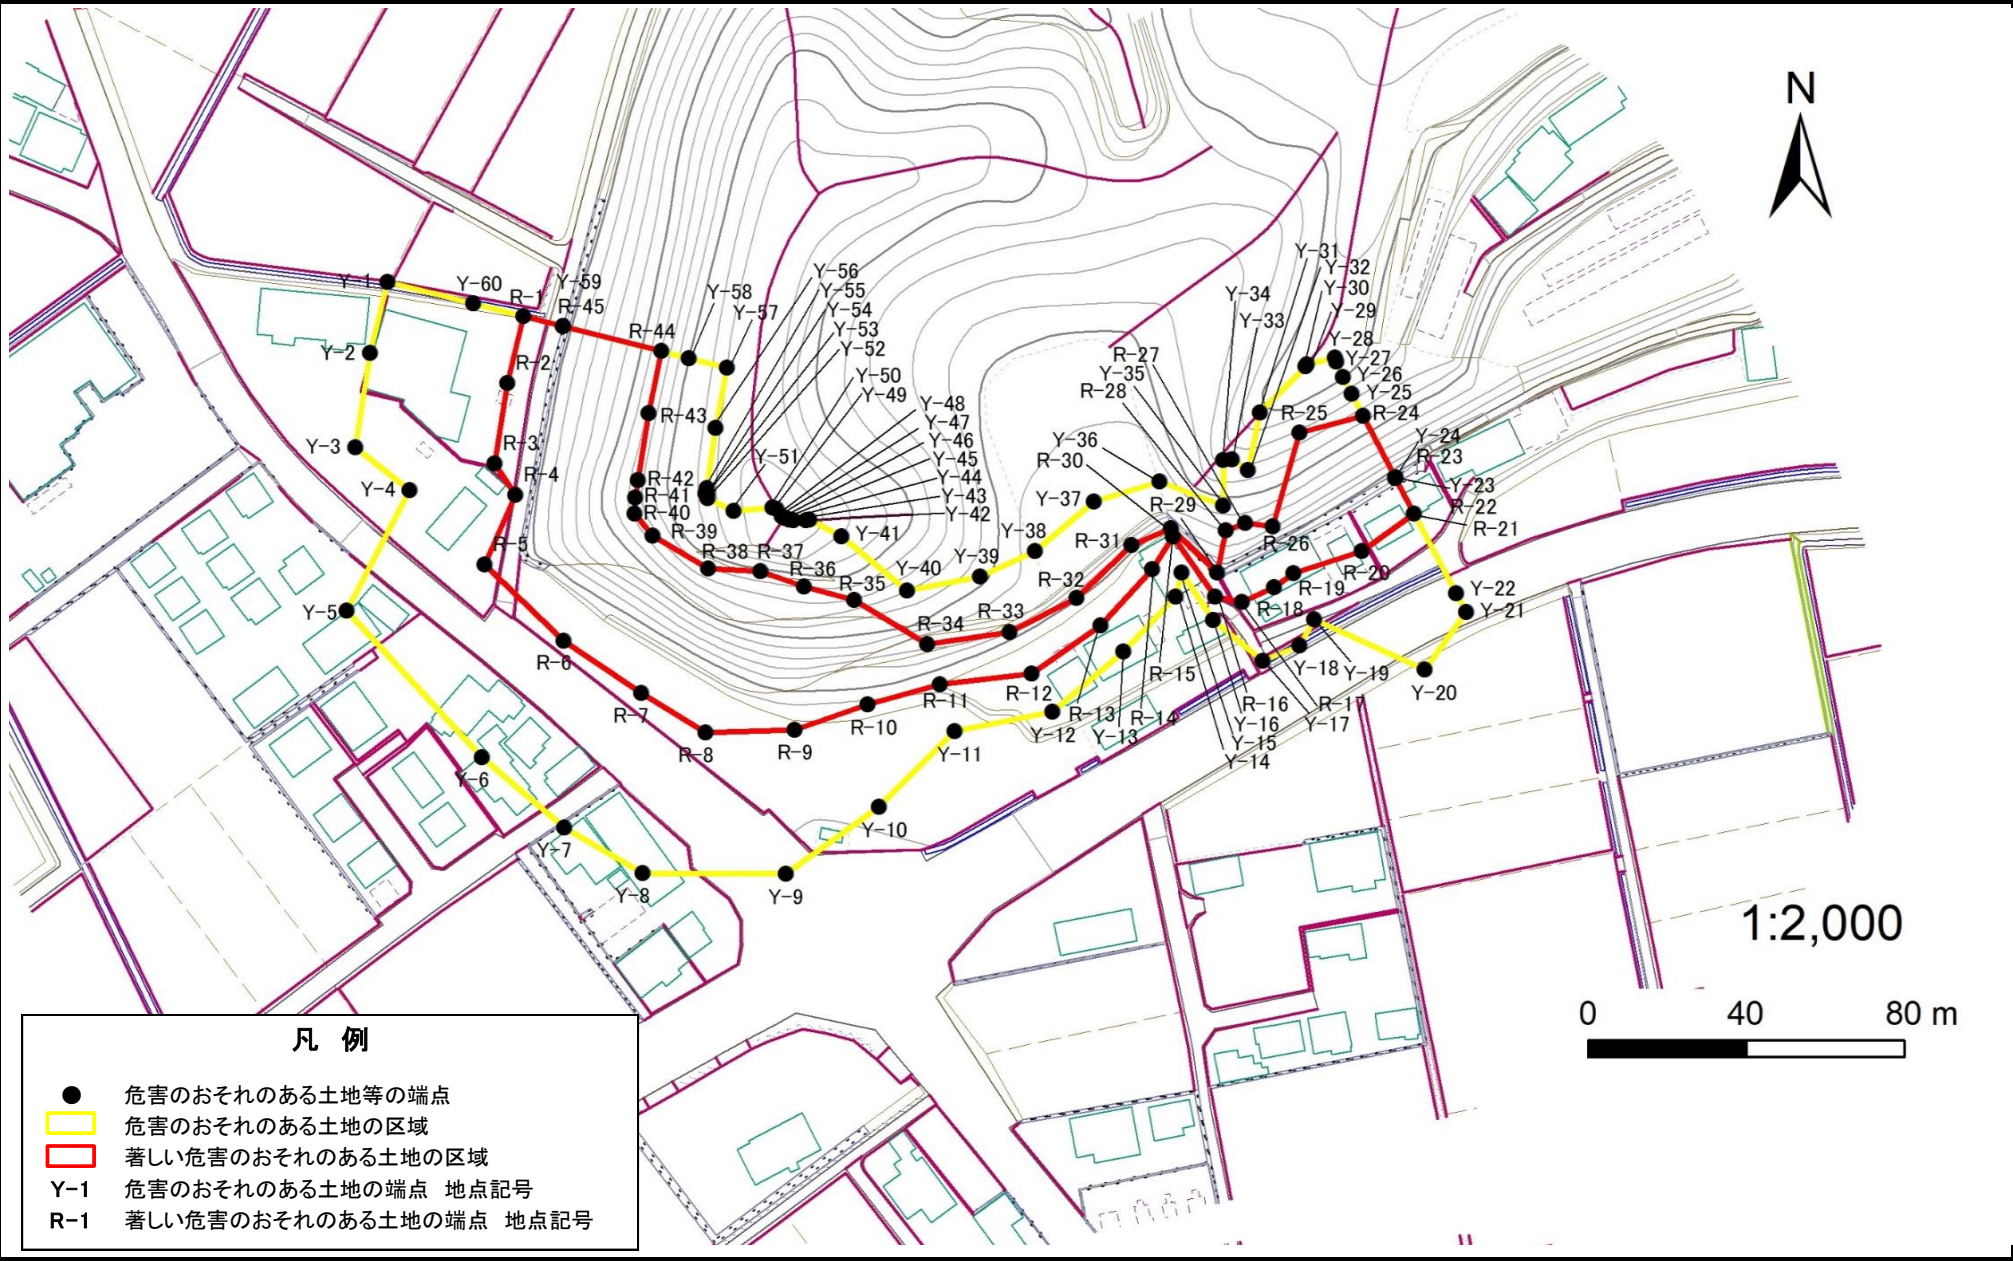
- 危害のおそれのある土地等の端点
- 黄色線 危害のおそれのある土地の区域
- 赤線 著しい危害のおそれのある土地の区域
- Y-1 危害のおそれのある土地の端点 地点記号
- R-1 著しい危害のおそれのある土地の端点 地点記号
