急傾斜地の崩壊区域調査書

様式5-4 危害のおそれのある土地等の座標位置図

急傾斜地の位置	箇所番号	I-131024	箇所名	粟又6	所在地	大多喜町粟又
---------	------	----------	-----	-----	-----	--------

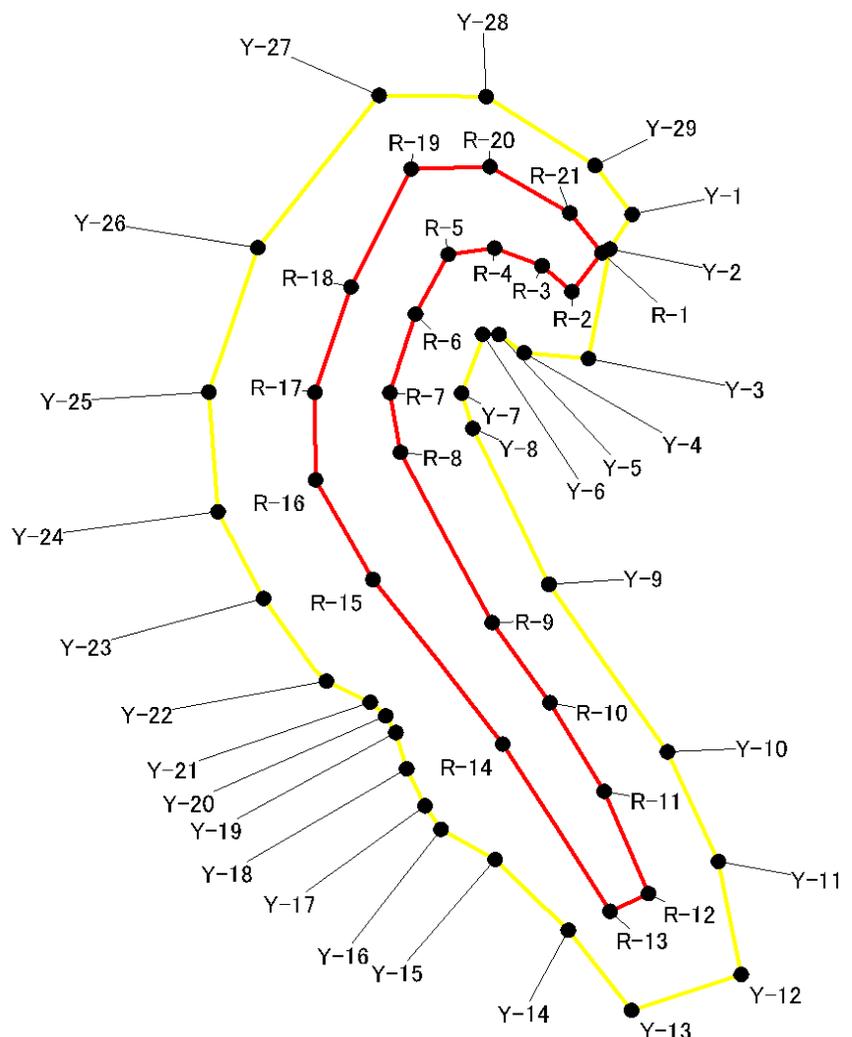
- 凡例**
- 危害のおそれのある土地等の端点
 - 危害のおそれのある土地の区域
 - 著しい危害のおそれのある土地の区域
 - Y-1 危害のおそれのある土地の端点 地点記号
 - R-1 著しい危害のおそれのある土地の端点 地点記号

危害の恐れのある土地の座標						著しい危害の恐れのある土地の座標					
地点記号	X(m)	Y(m)	地点記号	X(m)	Y(m)	地点記号	X(m)	Y(m)	地点記号	X(m)	Y(m)
Y-1	-86537.92	31882.32	Y-29	-86528.31	31875.16	R-1	31876.46	-86545.56			
Y-2	-86544.82	31878.00				R-2	31870.66	-86553.15			
Y-3	-86566.43	31873.89				R-3	31864.87	-86548.07			
Y-4	-86565.30	31861.34				R-4	31855.65	-86544.61			
Y-5	-86561.67	31856.56				R-5	31846.67	-86545.85			
Y-6	-86561.63	31853.39				R-6	31840.36	-86557.62			
Y-7	-86573.25	31849.30				R-7	31835.39	-86573.20			
Y-8	-86580.24	31851.48				R-8	31837.42	-86584.92			
Y-9	-86611.01	31866.20				R-9	31855.21	-86618.62			
Y-10	-86644.10	31889.19				R-10	31866.36	-86634.42			
Y-11	-86665.80	31899.05				R-11	31876.94	-86651.91			
Y-12	-86688.13	31903.45				R-12	31885.52	-86672.12			
Y-13	-86695.18	31882.19				R-13	31878.09	-86675.59			
Y-14	-86679.38	31869.96				R-14	31857.22	-86642.61			
Y-15	-86665.41	31855.77				R-15	31832.11	-86610.05			
Y-16	-86659.42	31845.28				R-16	31820.96	-86590.39

Y-17	-86654.81	31842.21				R-17	31820.84	-86573.14			
Y-18	-86647.49	31838.63				R-18	31827.85	-86552.27			
Y-19	-86640.31	31836.53				R-19	31839.50	-86529.01			
Y-20	-86637.02	31834.59				R-20	31854.79	-86528.52			
Y-21	-86634.33	31831.60				R-21	31870.28	-86537.68			
Y-22	-86630.15	31823.08									
Y-23	-86613.85	31810.87									
Y-24	-86596.68	31802.04									
Y-25	-86573.06	31800.28									
Y-26	-86544.56	31809.82									
Y-27	-86514.43	31833.28									
Y-28	-86514.70	31854.05
