急傾斜地の崩壊区域調査

様式5-1 危害のおそれのある土地等の座標位置図

急傾斜地の位置	箇所番号	I-1413	箇所名	犬成2	所在地	千葉県市原市犬成
---------	------	--------	-----	-----	-----	----------

様式5-3 土石等の移動による力が100kN/m²を超える区域の座標位置図

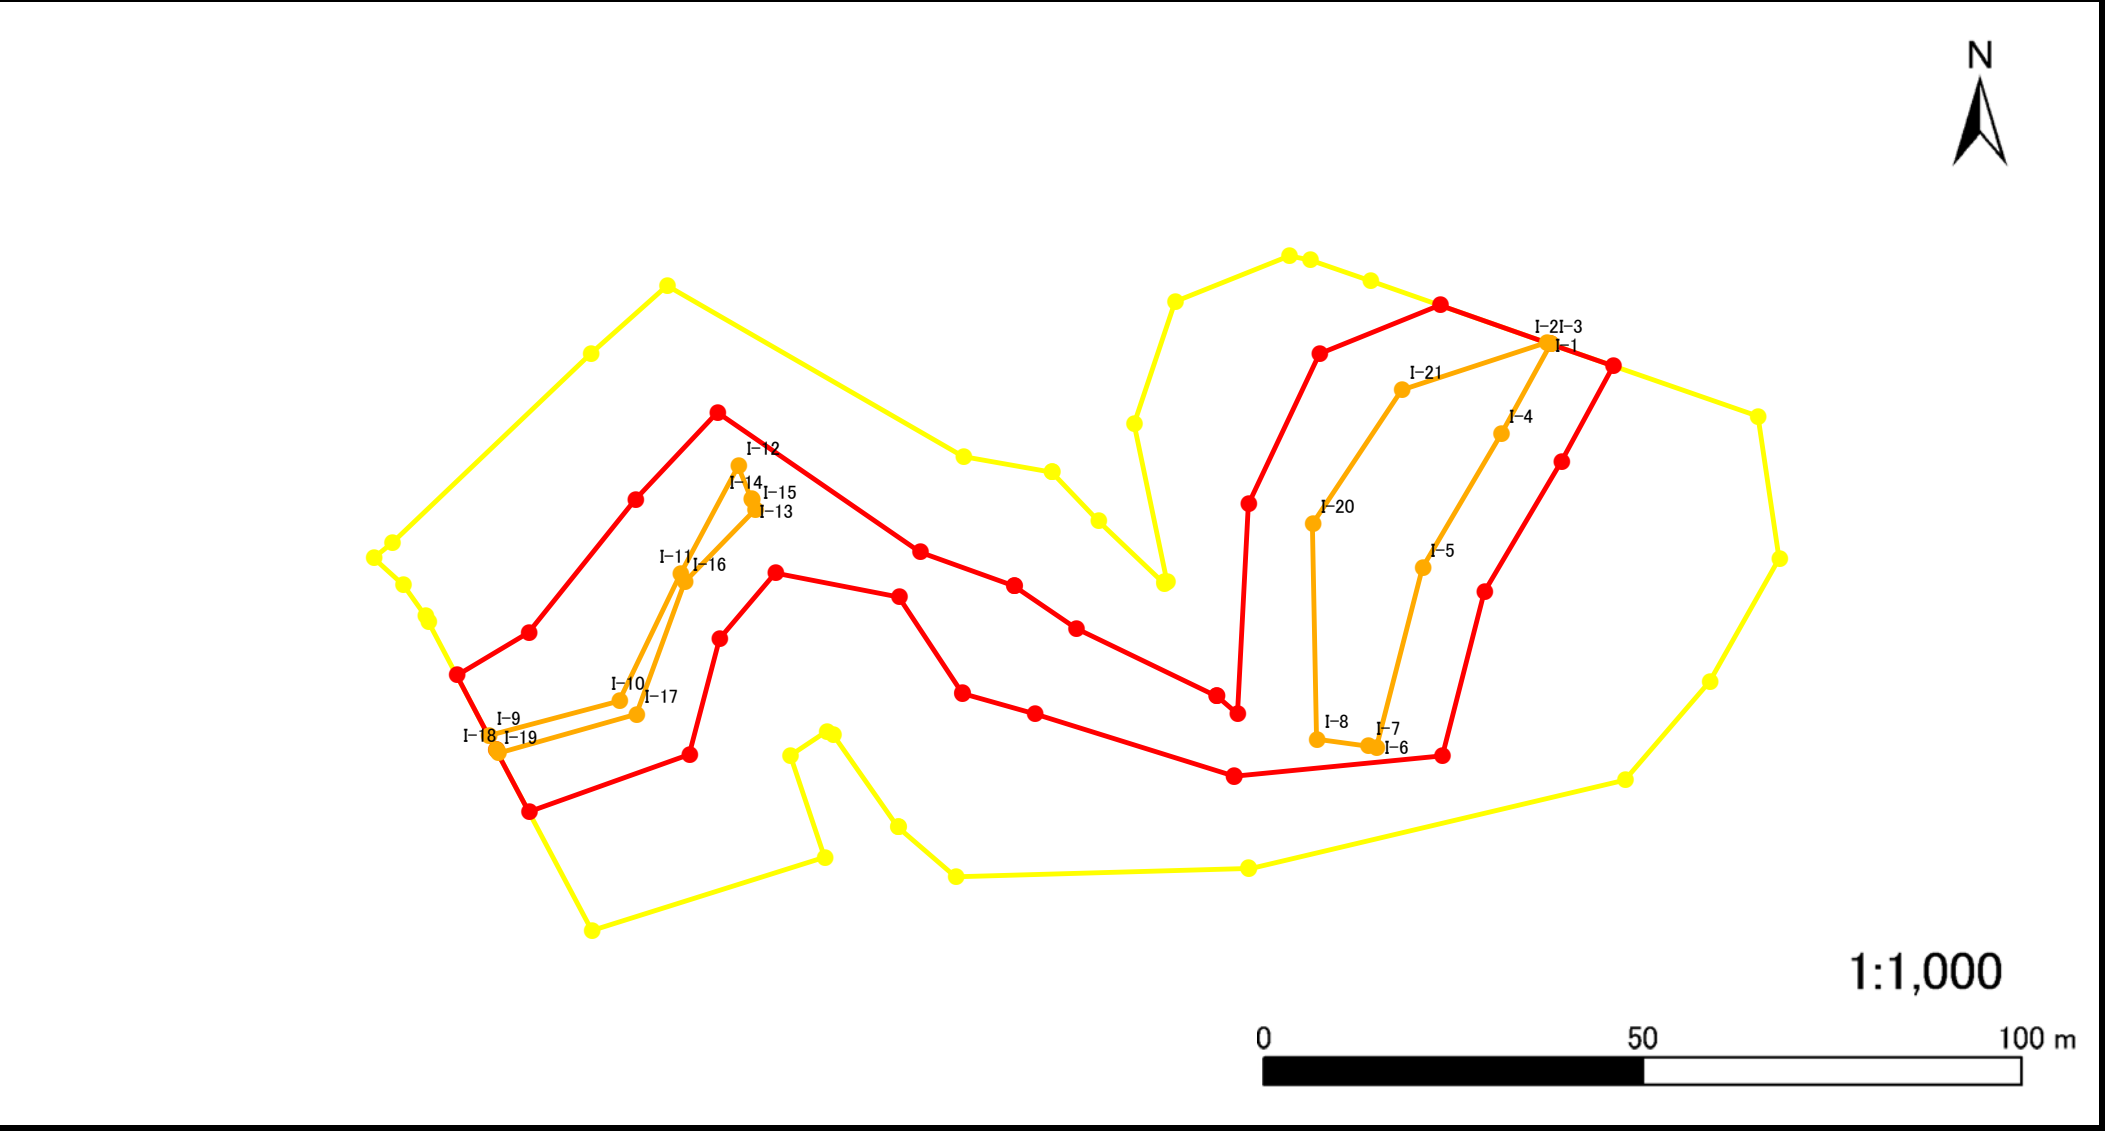
急傾斜地の位置	箇所番号	I-1413	箇所名	犬成2	所在地	千葉県市原市犬成
---------	------	--------	-----	-----	-----	----------

土石等の移動による力が100kN/m ² を超える区域の座標					
地点番号	X(m)	Y(m)	地点番号	X(m)	Y(m)
I-1	32505.58	-55658.92			
I-2	32505.99	-55659.06			
I-3	32506.05	-55659.08			
I-4	32500.22	-55669.68			
I-5	32491.03	-55685.31			
I-6	32485.62	-55706.37			
I-7	32484.63	-55706.24			
I-8	32478.61	-55705.44			
I-9	32381.48	-55705.02			
I-10	32396.79	-55700.97			
I-11	32403.96	-55686.08			
I-12	32410.78	-55673.40			
I-13	32412.29	-55677.24			
I-14	32412.35	-55677.43			
I-15	32412.71	-55678.54			
I-16	32404.51	-55686.98			
I-17	32398.83	-55702.52			
I-18	32382.57	-55707.08			
I-19	32382.35	-55706.68			
I-20	32478.12	-55680.18			
I-21	32488.56	-55664.47
