急傾斜地の崩壊区域調査

様式5-4 気概のおそれのある土地等の座標位置図

令和4年度

急傾斜地の位置	箇所番号	I-151K2010	箇所名	ちはら台南1	所在地	市原市ちはら台南2丁目、ちはら台南1丁目
---------	------	------------	-----	--------	-----	----------------------

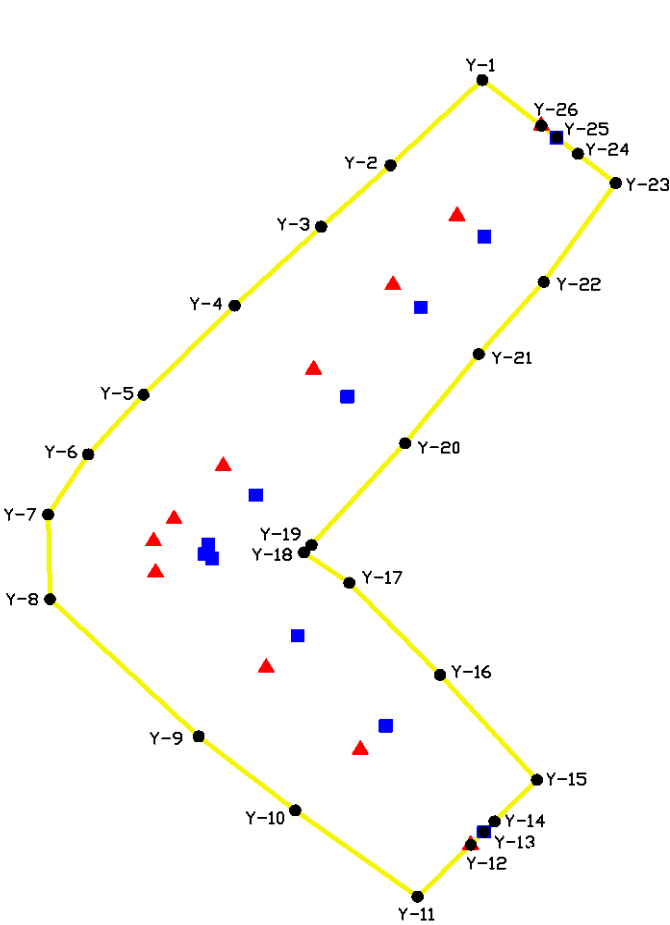
- 危害の恐れのある土地等の端点
- 黄色い線 危害のおそれのある土地の区域
- 赤い線 著しい危害のおそれのある土地の区域
- Y1 危害の恐れのある土地 地点記号
- R1 著しい危害の恐れのある土地 地点記号

地点記号	X(m)	Y(m)	地点記号	X(m)	Y(m)
Y-1	-52511.13	31074.78			
Y-2	-52522.86	31062.66			
Y-3	-52531.30	31053.49			
Y-4	-52542.14	31042.07			
Y-5	-52554.38	31030.02			
Y-6	-52562.59	31022.71			
Y-7	-52570.83	31017.43			
Y-8	-52582.46	31017.69			
Y-9	-52601.32	31037.32			
Y-10	-52611.49	31050.07			
Y-11	-52623.34	31066.24			
Y-12	-52616.21	31073.24			
Y-13	-52614.42	31075.00			
Y-14	-52613.00	31076.40			
Y-15	-52607.29	31082.01			
Y-16	-52592.87	31069.21			
Y-17	-52580.22	31057.21			
Y-18	-52576.06	31051.22			
Y-19	-52575.01	31052.21			
Y-20	-52561.05	31064.58			
Y-21	-52548.80	31074.32			
Y-22	-52538.87	31082.90			
Y-23	-52525.30	31092.39			
Y-24	-52521.28	31087.39			
Y-25	-52519.03	31084.60			
Y-26	-52517.40	31082.57
