急傾斜地の崩壊区域調書

様式5-4 危害のおそれのある土地等の座標位置図

| 急傾斜地の位置 | 箇所番号 | II-042K2037 | 箇所名 | 根戸3 | 所在地 | 我孫子市根戸 |

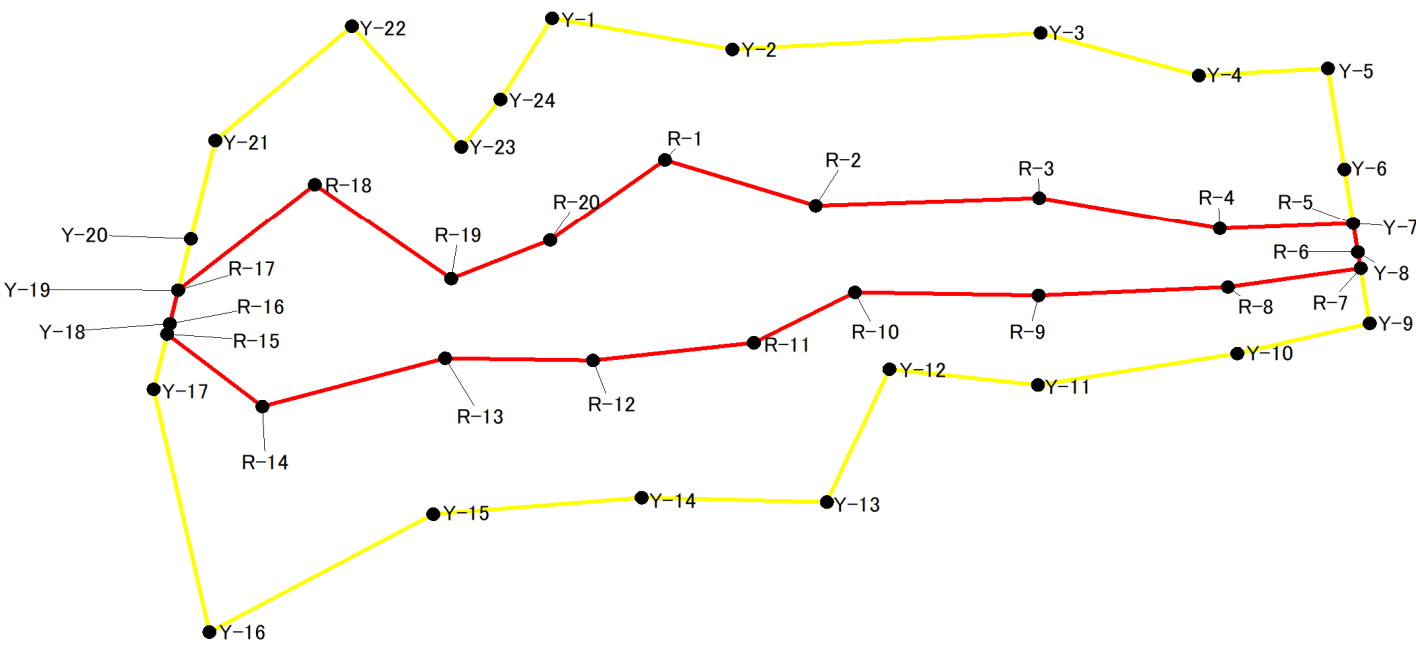
| 凡 例 | |
|---|---|
| ● | 危害のおそれのある土地等の端点 |
| ■ | 危害のおそれのある土地の区域 |
| ■ | 著しい危害のおそれのある土地の区域 |
