急傾斜地の崩壊区域調書

様式5-4 危害のおそれのある土地等の座標位置図

急傾斜地の位置 箇所番号 II-061K2153 箇所名 江弁須8 所在地 成田市江弁須

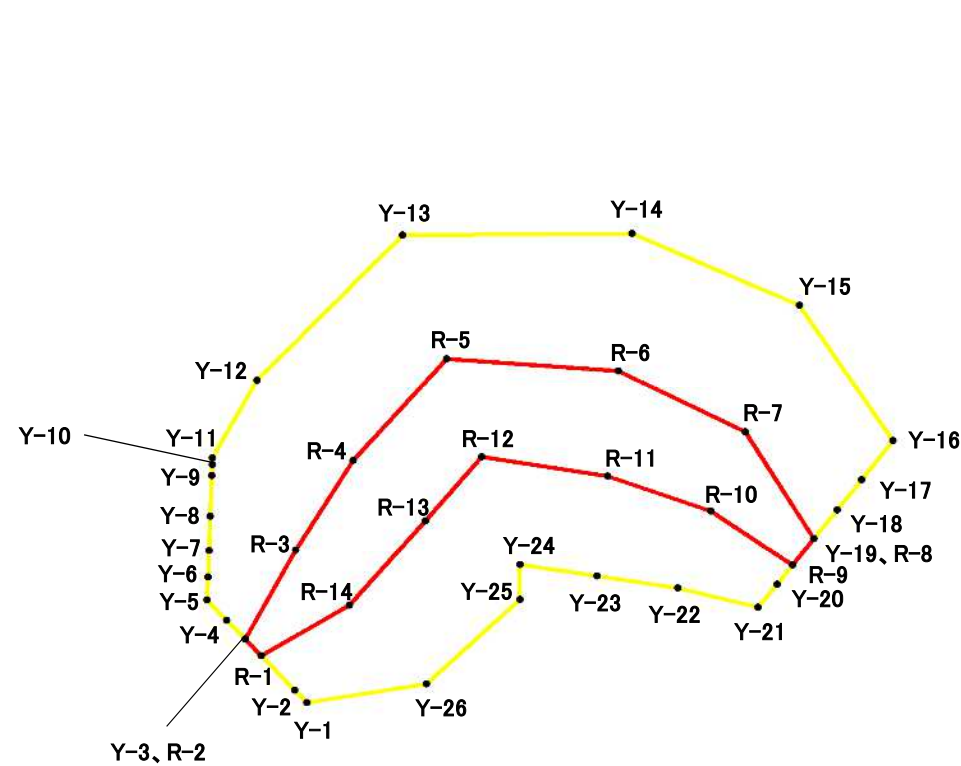
- 危害のおそれのある土地等の端点
- 危害のおそれのある土地の区域
- 著しい危害のおそれのある土地の区域
- Y-1 危害のおそれのある土地の端点 地点記号
- R-1 著しい危害のおそれのある土地の端点 地点記号

危害のおそれのある土地の座標					
地点記号	X(m)	Y(m)	地点記号	X(m)	Y(m)
Y-1	-25959.37	41180.36			
Y-2	-25957.92	41178.98			
Y-3	-25952.14	41173.45			
Y-4	-25949.97	41171.37			
Y-5	-25947.71	41169.21			
Y-6	-25945.09	41169.31			
Y-7	-25942.06	41169.42			
Y-8	-25938.12	41169.57			
Y-9	-25933.54	41169.74			
Y-10	-25932.25	41169.79			
Y-11	-25931.49	41169.81			
Y-12	-25922.66	41174.76			
Y-13	-25906.29	41191.00			
Y-14	-25906.07	41216.62			
Y-15	-25914.18	41235.26			
Y-16	-25929.56	41245.69			
Y-17	-25933.97	41242.20			
Y-18	-25937.40	41239.48			
Y-19	-25940.69	41236.87			
Y-20	-25945.89	41232.76			
Y-21	-25948.53	41230.66			
Y-22	-25946.33	41221.68			
Y-23	-25944.98	41212.70			
Y-24	-25943.66	41204.12			
Y-25	-25947.60	41204.09			
Y-26	-25957.22	41193.65
