急傾斜地の崩壊区域調書

様式5-4 危害のおそれのある土地等の座標位置図

急傾斜地の位置 箇所番号 II-061K2465 箇所名 八代5 所在地 成田市八代

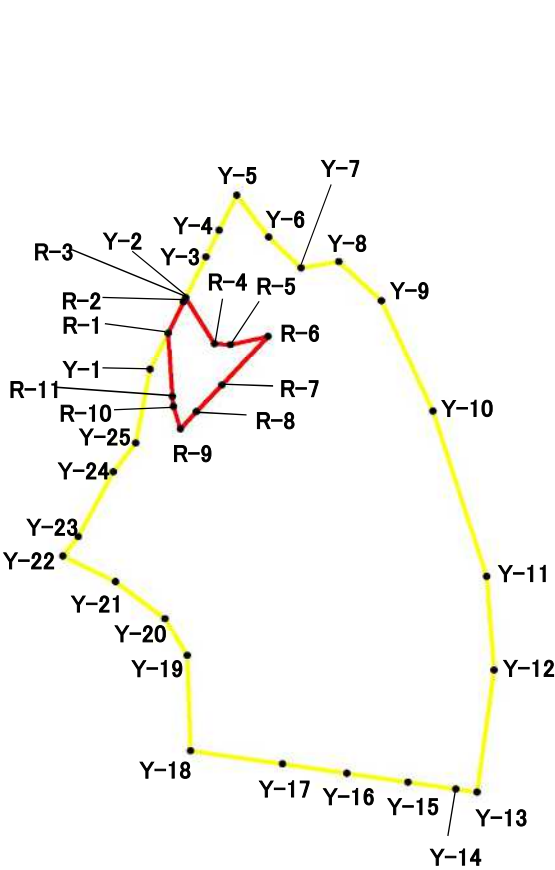
- 凡 例
- 危害のおそれのある土地等の端点
  - 危害のおそれのある土地の区域
  - 著しい危害のおそれのある土地の区域
  - Y-1 危害のおそれのある土地の端点 地点記号
  - R-1 著しい危害のおそれのある土地の端点 地点記号
