急傾斜地の崩壊区域調書

様式5-4 危害のおそれのある土地等の座標位置図

| 急傾斜地の位置 | 箇所番号 | II-070036 | 箇所名 | 一坪田16 | 所在地 | 成田市一坪田 |

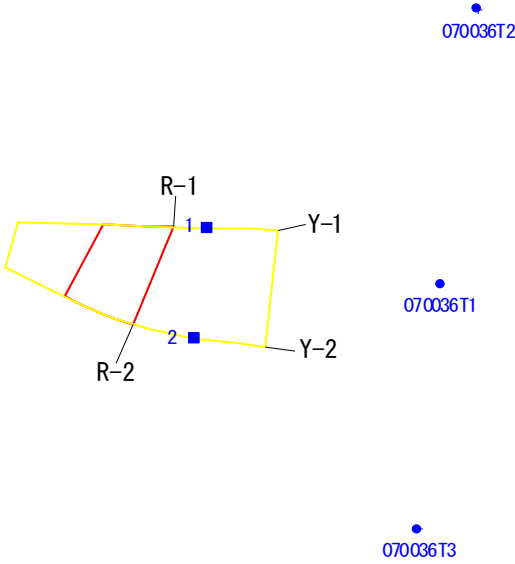
この図は、1/2500 地形図上で展開した、警戒区域・特別警戒区域について設定（基準）点及び下端（上端）位置の実測（計測）値から、平坦部の範囲について推計（展開）したものである。
