# 急傾斜地の崩壊区域調書

様式5-4 危害のおそれのある土地等の座標位置図

II-121K2086-1

宿戸5

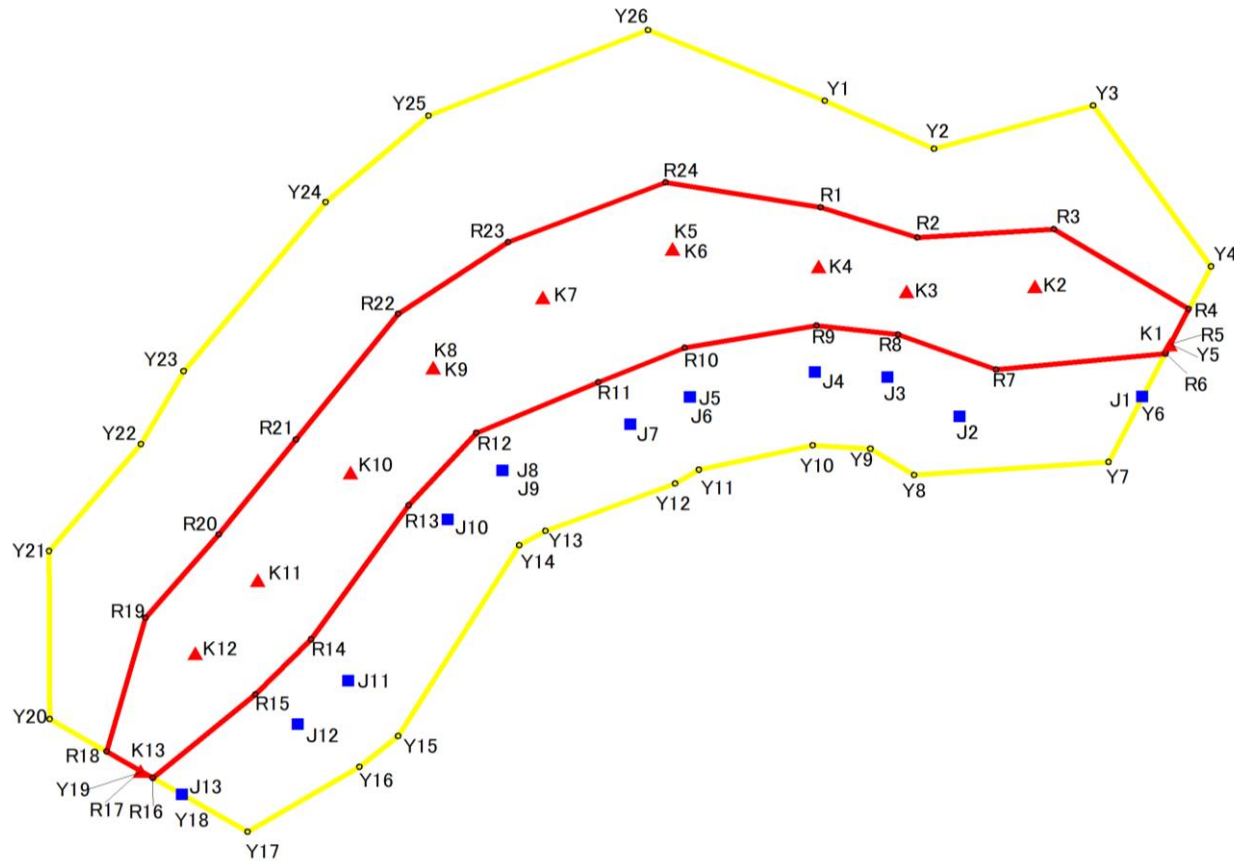
- 危害のおそれのある土地等の端点
- 著しい危害のおそれのある土地等の端点
- 危害のおそれのある土地の区域
- 著しい危害のおそれのある土地の区域
- Y1 危害のおそれのある土地 地点記号
- R1 著しい危害のおそれのある土地 地点記号
- ▲ 急傾斜地下端点
- 急傾斜地上端点
