# 急傾斜地の崩壊区域調書

様式5-4 危害のおそれのある土地等の座標位置図

II-122K2005-1

東小高3

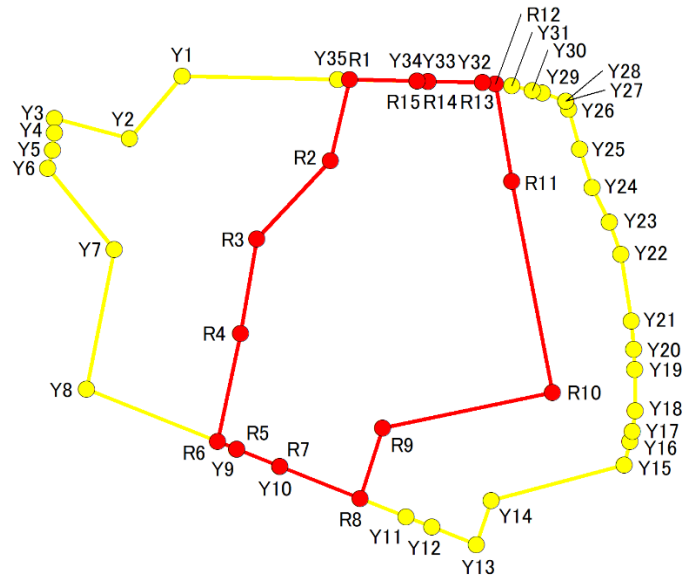
1:1,000

様式5-5 危害のおそれのある土地の座標一覧

| 危害のおそれのある区域の座標(土砂災害警戒区域) | | | | | | 著しい危害のおそれのある区域の座標(土砂災害特別警戒区域) | | | | | |
