# 急傾斜地の崩壊区域調書

様式5-4 危害のおそれのある土地等の座標位置図

急傾斜地の位置	箇所番号	II-123K2218-1	箇所名	平沢23	所在地	夷隅郡大多喜町平沢
---------	------	---------------	-----	------	-----	-----------

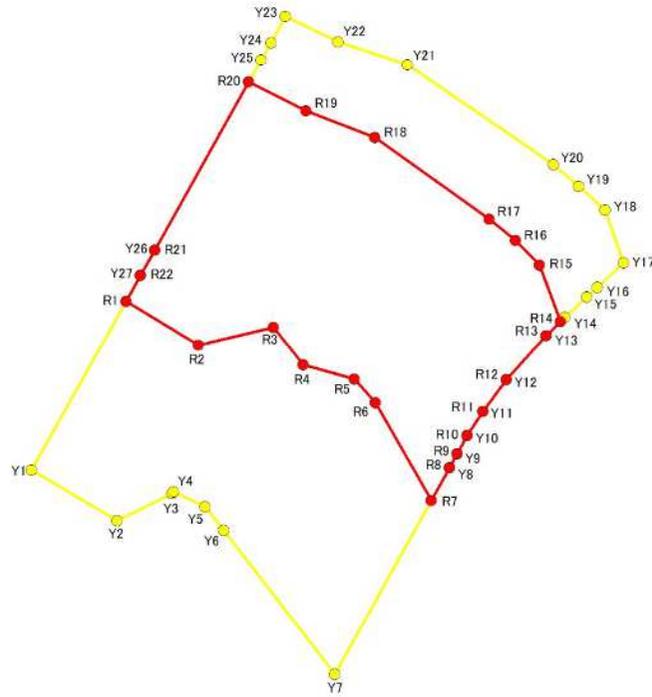
急傾斜地の位置	箇所番号	II-123K2218-2	箇所名	平沢23	所在地	夷隅郡大多喜町平沢
---------	------	---------------	-----	------	-----	-----------

様式5-4 危害のおそれのある土地等の座標位置図

危害のおそれのある区域の座標(土砂災害警戒区域)						著しい危害のおそれのある区域の座標(土砂災害特別警戒区域)					
地点記号	X(m)	Y(m)	地点記号	X(m)	Y(m)	地点記号	X(m)	Y(m)	地点記号	X(m)	Y(m)
Y1	-88163.24	36163.50				R1	-88129.76	36182.39			
Y2	-88173.23	36180.54				R2	-88138.42	36196.74			
Y3	-88167.93	36191.50				R3	-88134.93	36211.73			
Y4	-88167.47	36191.78				R4	-88142.35	36217.63			
Y5	-88170.50	36198.09				R5	-88145.18	36227.83			
Y6	-88175.10	36201.82				R6	-88149.90	36232.04			
Y7	-88203.64	36223.95				R7	-88169.26	36243.16			
Y8	-88162.75	36246.80				R8	-88162.75	36246.80			
Y9	-88159.99	36248.34				R9	-88159.99	36248.34			
Y10	-88156.35	36250.37				R10	-88156.35	36250.37			
Y11	-88151.59	36253.44				R11	-88151.59	36253.44			
Y12	-88145.35	36258.10				R12	-88145.35	36258.10			
Y13	-88136.56	36266.04				R13	-88136.56	36266.04			
Y14	-88132.96	36269.74				R14	-88133.78	36268.90			
Y15	-88128.92	36274.14				R15	-88122.67	36264.70			
Y16	-88127.04	36276.20				R16	-88117.81	36259.98

Y17	-88122.16	36281.51				R17	-88113.60	36254.69			
Y18	-88111.77	36277.77				R18	-88097.46	36231.98			
Y19	-88107.10	36272.56				R19	-88092.25	36218.22			
Y20	-88102.82	36267.49				R20	-88086.54	36206.78			
Y21	-88083.10	36238.40				R21	-88119.69	36188.07			
Y22	-88078.49	36224.63				R22	-88124.61	36185.30			
Y23	-88073.44	36214.16									
Y24	-88078.67	36211.21									
Y25	-88082.15	36209.25									
Y26	-88119.69	36188.07									
Y27	-88124.61	36185.30

平面直角座標系: 第Ⅸ系(測地成果2011)

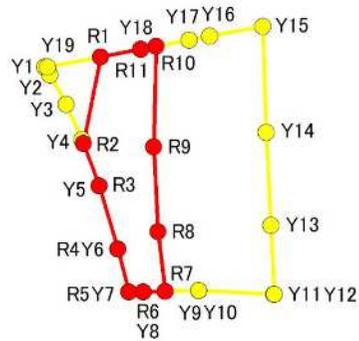
急傾斜地の位置	箇所番号	II-123K2218-4	箇所名	平沢23	所在地	夷隅郡大多喜町平沢
---------	------	---------------	-----	------	-----	-----------

様式5-4 危害のおそれのある土地等の座標位置図
