急傾斜地の崩壊区域調書

様式5-4 危害のおそれのある土地等の座標位置図

急傾斜地の位置 箇所番号 II-132K2249-1 箇所名 打墨20 所在地 鴨川市打墨

調査年度

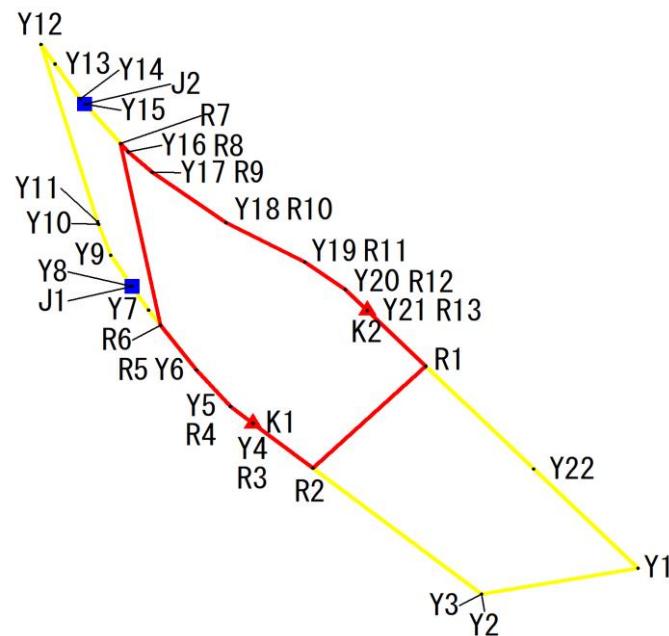
様式5-4 危害のおそれのある土地等の座標位置図

急傾斜地の位置 箇所番号 II-132K2249-3 箇所名 打墨20 所在地 鴨川市打墨
