急傾斜地の崩壊区域調書

様式5-4 危害のおそれのある土地等の座標位置図

急傾斜地の位置	箇所番号	II-132K2384	箇所名	八色1	所在地	鴨川市八色、打墨
---------	------	-------------	-----	-----	-----	----------

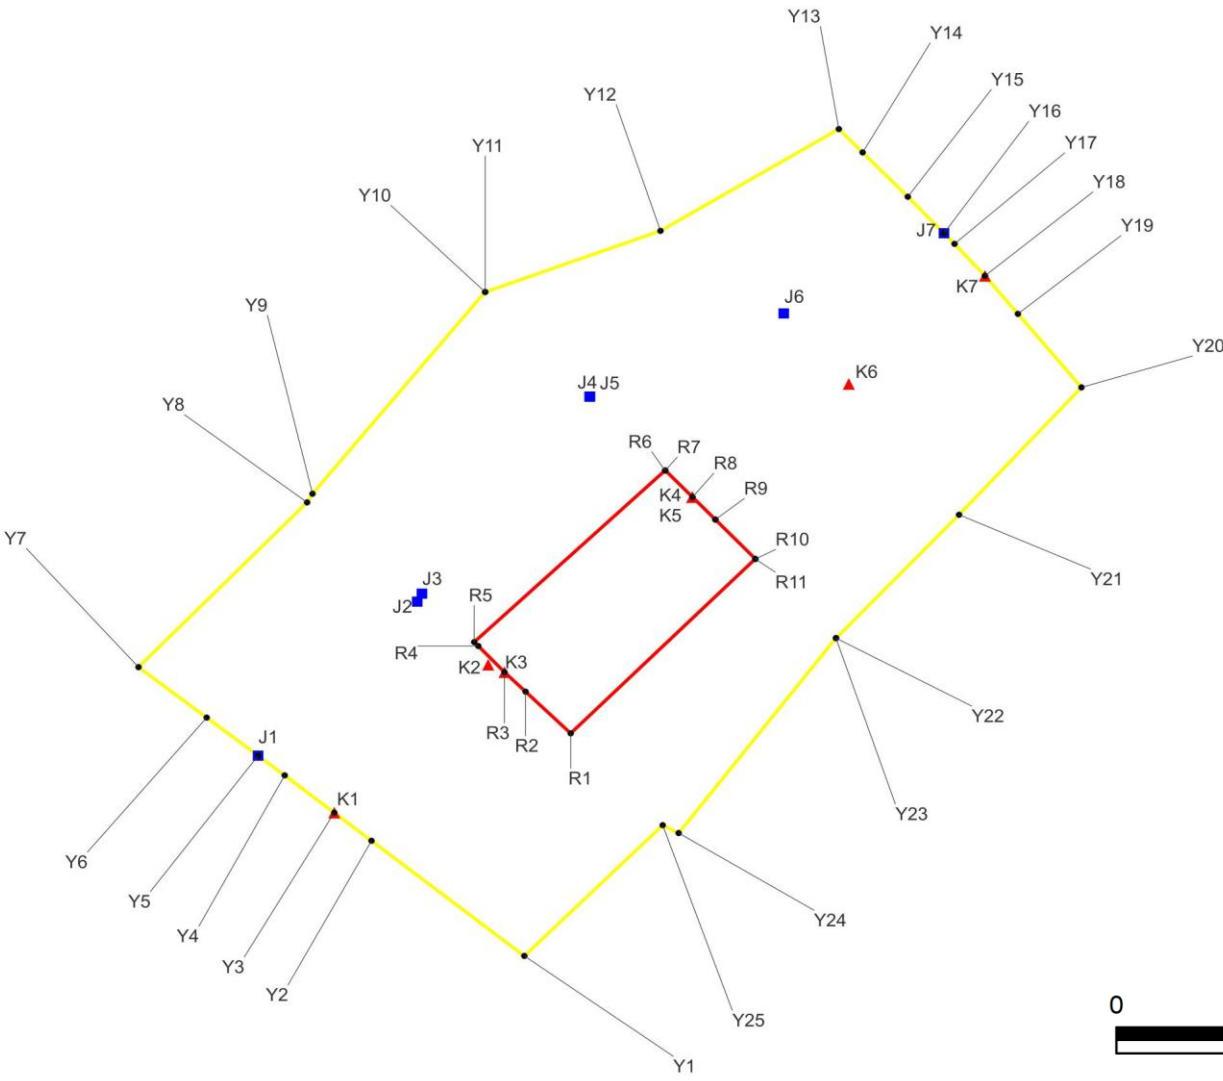
- 危害のおそれのある土地の区域
- 著しい危害のおそれのある土地の区域
- Y1 危害のおそれのある土地 地点記号
- R1 著しい危害のおそれのある土地 地点記号
- ▲ 急傾斜地下端点
- 急傾斜地上端点

急傾斜地の位置		箇所番号	II-132K2384	箇所名	八色1		所在地	鴨川市八色、打墨			
危害のおそれのある土地の座標						著しい危害のおそれのある土地の座標					
地点記号	X(m)	Y(m)	地点記号	X(m)	Y(m)	地点記号	X(m)	Y(m)	地点記号	X(m)	Y(m)
Y1	-97531.064	22862.571	Y31			R1	-97515.730	22865.643	R31		
Y2	-97523.131	22852.443	Y32			R2	-97512.860	22862.655	R32		
Y3	-97521.197	22849.975	Y33			R3	-97511.518	22861.257	R33		
Y4	-97518.625	22846.688	Y34			R4	-97509.715	22859.521	R34		
Y5	-97517.269	22844.926	Y35			R5	-97509.445	22859.249	R35		
Y6	-97514.648	22841.520	Y36			R6	-97497.628	22871.894	R36		
Y7	-97511.171	22837.000	Y37			R7	-97497.622	22871.921	R37		
Y8	-97499.823	22848.173	Y38			R8	-97499.457	22873.717	R38		
Y9	-97499.226	22848.532	Y39			R9	-97501.006	22875.233	R39		
Y10	-97485.325	22859.969	Y40			R10	-97503.719	22877.889	R40		
Y11	-97485.334	22859.980	Y41			R11	-97503.714	22877.874	R41		
Y12	-97481.117	22871.594	Y42			R12			R42		
Y13	-97474.106	22883.415	Y43			R13			R43		
Y14	-97475.715	22884.991	Y44			R14			R44

Y15	-97478.771	22887.985	Y45			R15			R45		
Y16	-97481.280	22890.382	Y46			R16			R46		
Y17	-97482.013	22891.082	Y47			R17			R47		
Y18	-97484.215	22893.099	Y48			R18			R48		
Y19	-97486.836	22895.281	Y49			R19			R49		
Y20	-97491.901	22899.497	Y50			R20			R50		
Y21	-97500.675	22891.381	Y51			R21			R51		
Y22	-97509.175	22883.230	Y52			R22			R52		
Y23	-97509.165	22883.220	Y53			R23			R53		
Y24	-97522.600	22872.798	Y54			R24			R54		
Y25	-97522.058	22871.742	Y55			R25			R55		
Y26			Y56			R26			R56		
Y27			Y57			R27			R57		
Y28			Y58			R28			R58		
Y29			Y59			R29			R59		
Y30			Y60			R30			R60
