急傾斜地の崩壊区域調書

様式5-4 危害のおそれのある土地等の座標位置図

II-132K2421-1

北小町4

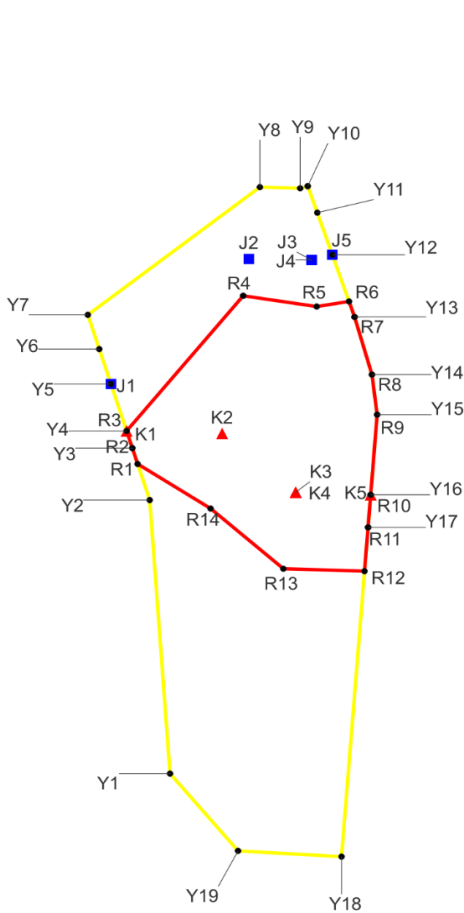
- 凡例
- 危害のおそれのある土地の区域
 - 著しい危害のおそれのある土地の区域
 - Y1 危害のおそれのある土地 地点記号
 - R1 著しい危害のおそれのある土地 地点記号
 - ▲ 急傾斜地下端点
 - 急傾斜地上端点

急傾斜地の位置		箇所番号		II-132K2421-1		箇所名		北小町4		所在地		鴨川市北小町		
危害のおそれのある土地の座標						著しい危害のおそれのある土地の座標								
地点記号	X(m)	Y(m)	地点記号	X(m)	Y(m)	地点記号	X(m)	Y(m)	地点記号	X(m)	Y(m)	地点記号	X(m)	Y(m)
Y1	-95740.957	19004.225	Y31			R1	-95698.304	18999.933	R31					
Y2	-95703.279	19001.531	Y32			R2	-95696.115	18999.231	R32					
Y3	-95696.115	18999.231	Y33			R3	-95693.758	18998.474	R33					
Y4	-95693.758	18998.474	Y34			R4	-95675.138	19013.918	R34					
Y5	-95687.282	18996.395	Y35			R5	-95676.621	19023.646	R35					
Y6	-95682.477	18994.852	Y36			R6	-95675.914	19027.929	R36					
Y7	-95677.761	18993.338	Y37			R7	-95678.056	19028.666	R37					
Y8	-95660.171	19016.122	Y38			R8	-95685.989	19030.966	R38					
Y9	-95660.321	19021.460	Y39			R9	-95691.508	19031.655	R39					
Y10	-95660.033	19022.466	Y40			R10	-95702.545	19030.800	R40					
Y11	-95663.686	19023.723	Y41			R11	-95707.042	19030.451	R41					
Y12	-95669.490	19025.719	Y42			R12	-95713.071	19029.984	R42
