# 急傾斜地の崩壊区域調査

様式5-4 危害のおそれのある土地等の座標位置図

急傾斜地の位置	箇所番号	II-1340	箇所名	師戸8	所在地	印西市師戸
---------	------	---------	-----	-----	-----	-------

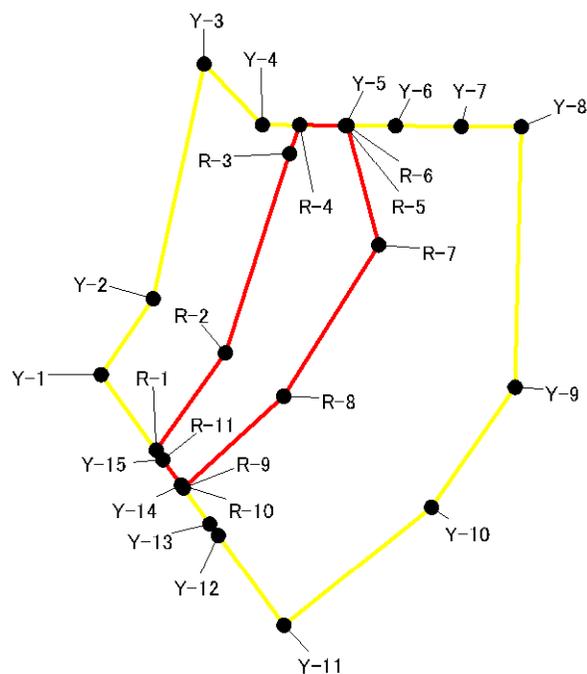
- 凡 例**
- 危険の恐れのある土地等の端点
  - 危険のおそれのある土地の区域
  - 著しい危険のおそれのある土地の区域
  - Y-1 危険の恐れのある土地 地点記号
  - R-1 著しい危険の恐れのある土地 地点記号

危害の恐れのある土地の座標						著しい危害の恐れのある土地の座標					
地点記号	X(m)	Y(m)	地点記号	X(m)	Y(m)	地点記号	X(m)	Y(m)	地点記号	X(m)	Y(m)
Y-1	32165.65	-26429.80				R-1	32170.02	-26435.74			
Y-2	32169.80	-26423.79				R-2	32175.55	-26428.07			
Y-3	32173.85	-26405.20				R-3	32180.67	-26412.25			
Y-4	32178.48	-26409.99				R-4	32181.45	-26410.01			
Y-5	32185.08	-26410.05				R-5	32185.08	-26410.05			
Y-6	32189.07	-26410.08				R-6	32185.24	-26410.05			
Y-7	32194.30	-26410.12				R-7	32187.75	-26419.57			
Y-8	32199.08	-26410.16				R-8	32180.17	-26431.50			
Y-9	32198.61	-26430.79				R-9	32172.21	-26438.73			
Y-10	32191.94	-26440.25				R-10	32172.04	-26438.50			
Y-11	32180.21	-26449.63				R-11	32170.56	-26436.49			
Y-12	32174.97	-26442.48									
Y-13	32174.29	-26441.57									
Y-14	32172.04	-26438.50									
Y-15	32170.56	-26436.49
