急傾斜地の崩壊区域調査

様式5-4 危害のおそれのある土地等の座標位置図

調査年度 平成23年度

急傾斜地の位置	箇所番号	II-1629	箇所名	一坪田5	所在地	成田市一坪田
---------	------	---------	-----	------	-----	--------

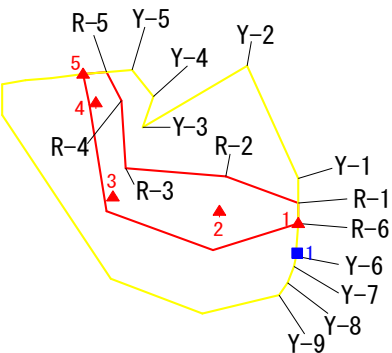
この図は、1/2500地形図上で展開した、警戒区域・特別警戒区域について設定(基準)点及び下端(上端)位置の実測(計測)値から、平坦部の範囲について推計(展開)したものであ
