# 急傾斜地の崩壊区域調査

様式5-4 平坦部の展開図

急傾斜地の位置	箇所番号	II-4374	箇所名	市野々7	所在地	いすみ市岬町市野々下ノ谷
---------	------	---------	-----	------	-----	--------------

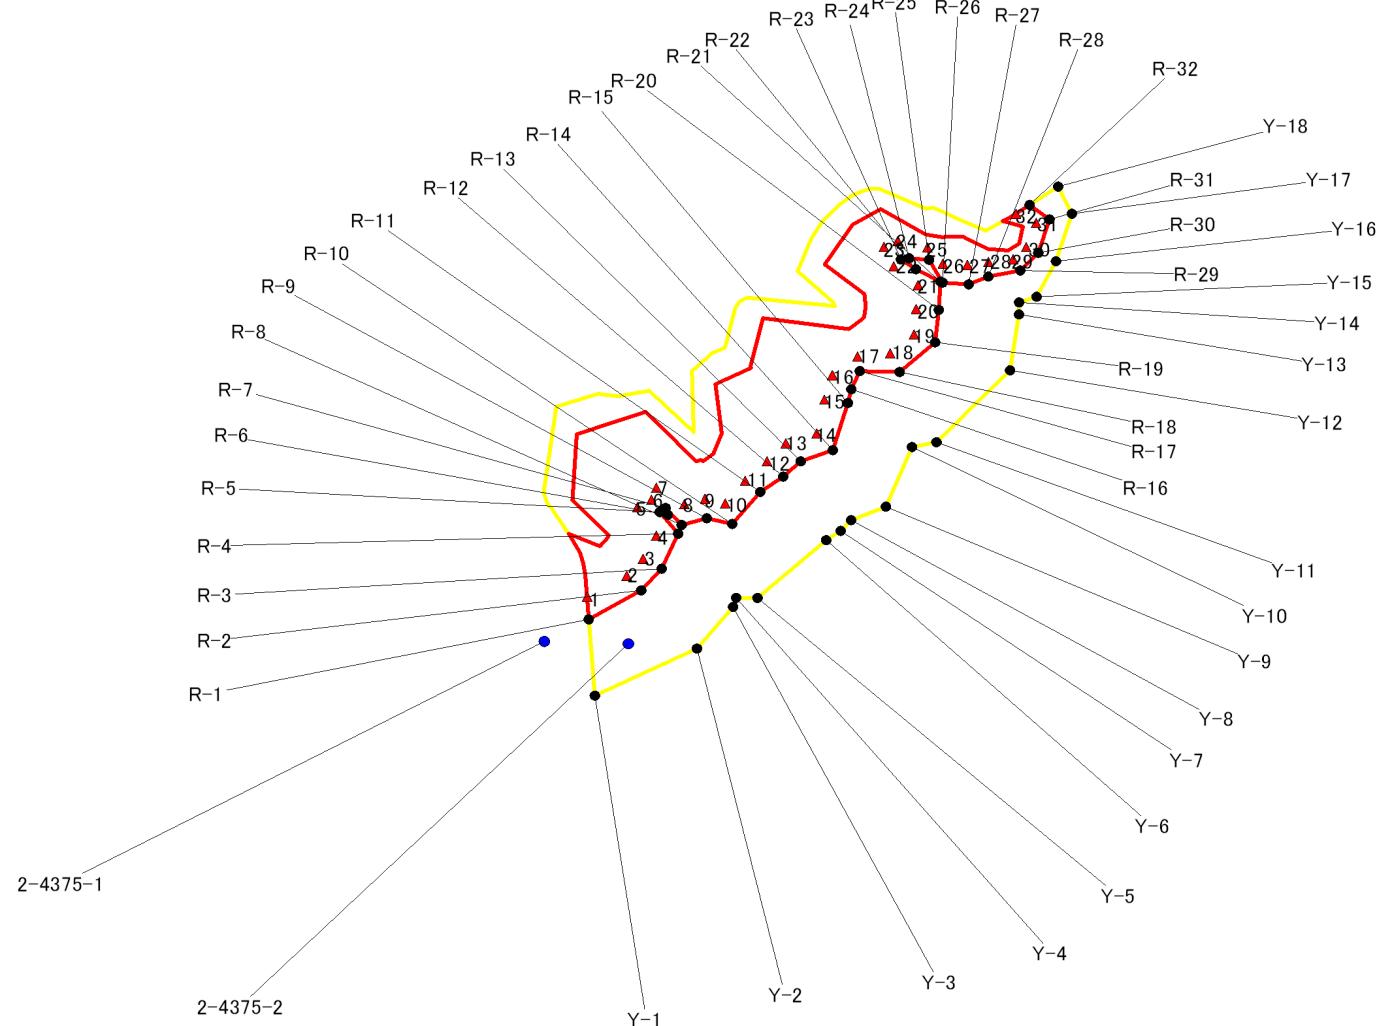
凡例	
●	計測基準点
▲	急傾斜地下端点
■	急傾斜地上端点
■	危害のある土地の区域
■	著しい危害のある土地の区域
Y-1	危害のある土地 地点記号
R-1	著しい危害のある土地 地点記号

急傾斜地の位置	箇所番号	II-4374	箇所名	市野々7	所在地	いすみ市岬町市野々下ノ谷
<b>危害のおそれのある土地の座標</b>						
<b>著しい危害のおそれのある土地の座標</b>						
地点記号	X(m)	Y(m)	地点記号	X(m)	Y(m)	地点記号
Y-1	44295.40	-73621.28				R-1
Y-2	44345.07	-73597.53				R-2
Y-3	44362.63	-73576.61				R-3
Y-4	44364.05	-73572.03				R-4
Y-5	44374.42	-73572.07				R-5
Y-6	44407.94	-73542.97				R-6
Y-7	44414.86	-73538.28				R-7
Y-8	44419.99	-73532.89				R-8
Y-9	44436.94	-73526.08				R-9
Y-10	44449.63	-73496.08				R-10
Y-11	44461.42	-73493.62				R-11
Y-12	44497.21	-73457.42				R-12
Y-13	44501.59	-73429.31				R-13
Y-14	44501.67	-73423.22				R-14
Y-15	44510.09	-73420.44				R-15
Y-16	44519.51	-73402.56				R-16
Y-17	44527.24	-73378.58				R-17
Y-18	44520.62	-73364.91				R-18
						R-19
						R-20
						R-21
						R-22
						R-23
						R-24
						R-25
						R-26
						R-27
						R-28
