## 急傾斜地の崩壊区域調書

様式5-4 平坦部の展開図

急傾斜地の位置	箇所番号	II-7022	箇所名	鶴舞1	所在地	市原市鶴舞、奥野
---------	------	---------	-----	-----	-----	----------

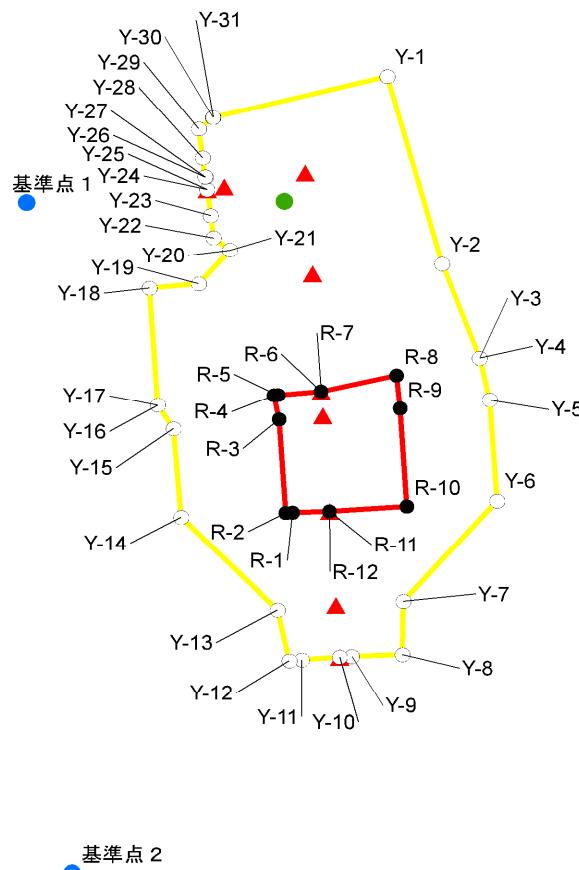
凡例	
●	危害の恐れのある土地等の端点
■	危害の恐れのある土地の区域
■■	著しい危害の恐れのある土地の区域
Y-1	危害の恐れのある土地 地点記号
R-1	著しい危害の恐れのある土地 地点記号
