## 急傾斜地の崩壊区域調査

様式5-4 危害のおそれのある土地等の平坦部展開図

急傾斜地の位置	箇所番号	III-0140-1	箇所名	貝塚8-1	所在地	香取市岩部
---------	------	------------	-----	-------	-----	-------

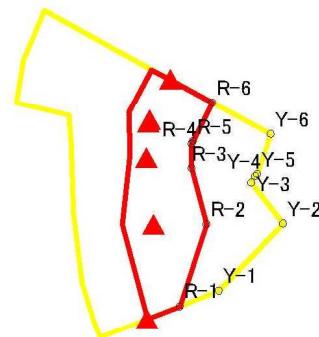
1:1,000

この図は1/2500地形図上で展開した、警戒区域・特別警戒区域について設定(基準)点及び下端(点)位置の実測(計測)値から、平坦部の範囲について推計(展開)したものである。
