## 急傾斜地の崩壊区域調書

様式5-4 危害のおそれのある土地等の平坦部展開図

急傾斜地の位置	箇所番号	III-0165	箇所名	東和田13	所在地	香取郡東庄町東和田、香取市府馬
---------	------	----------	-----	-------	-----	-----------------

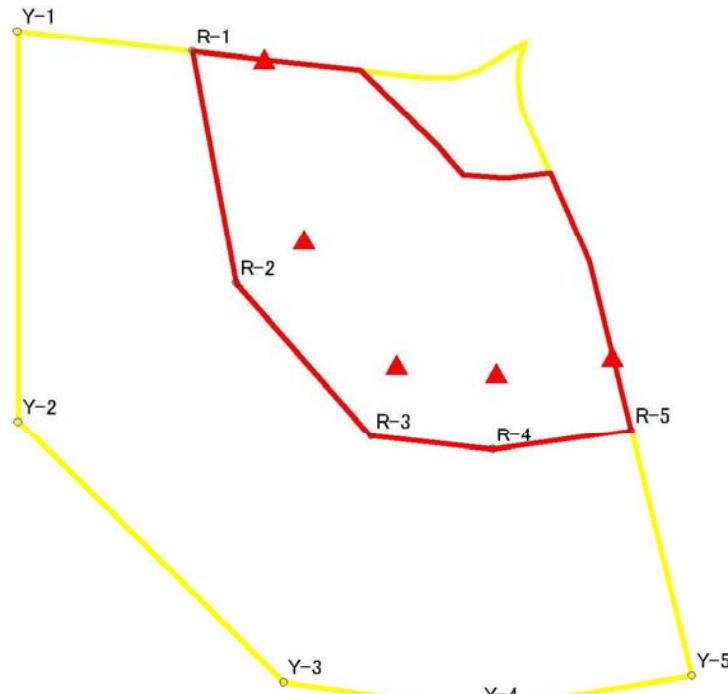
この図は1/2500地形図上で展開した、警戒区域・特別警戒区域について設定(基準)点及び下端(点)位置の実測(計測)値から、平坦部の範囲について推計(展開)したものであ
