急傾斜地の崩壊区域調査

様式5-4 危害のおそれのある土地等の座標位置図

III-0430

平沢4

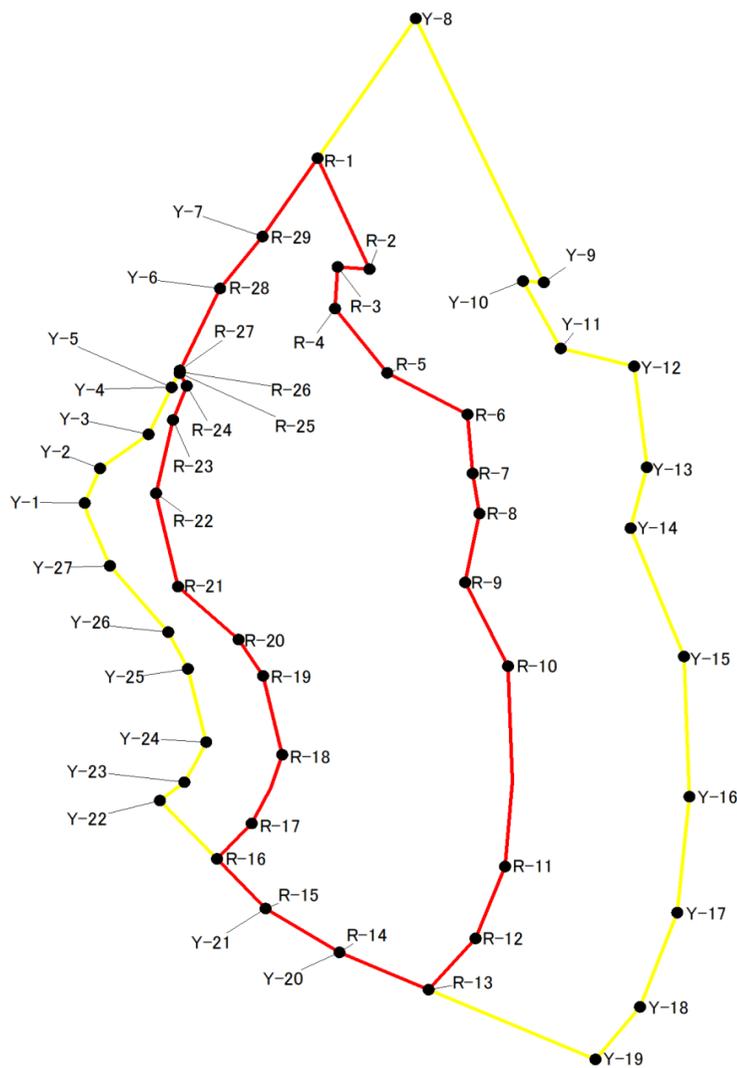
- 危害の恐れのある土地等の端点
- 危害のおそれのある土地の区域
- 著しい危害のおそれのある土地の区域
- Y-1 危害の恐れのある土地 地点記号
- R-1 著しい危害の恐れのある土地 地点記号

急傾斜地の位置	箇所番号	III-0430	箇所名	平沢4	所在地	大多喜町平沢		
危害の恐れのある土地の座標				著しい危害の恐れのある土地の座標				
地点記号	X(m)	Y(m)	地点記号	X(m)	Y(m)	地点記号	X(m)	Y(m)
Y-1	35582.15	-86480.97				R-1	35633.27	-86402.32
Y-2	35585.54	-86473.09				R-2	35644.68	-86427.64
Y-3	35596.15	-86465.33				R-3	35637.68	-86427.13
Y-4	35601.23	-86454.61				R-4	35637.10	-86436.60
Y-5	35601.22	-86454.60				R-5	35648.56	-86451.32
Y-6	35611.88	-86432.03				R-6	35666.19	-86460.77
Y-7	35621.20	-86420.18				R-7	35667.31	-86474.25
Y-8	35654.82	-86370.45				R-8	35668.81	-86483.38
Y-9	35682.94	-86430.67				R-9	35665.65	-86499.09
Y-10	35678.35	-86430.35				R-10	35675.05	-86518.23
Y-11	35686.67	-86445.71				R-11	35674.42	-86563.90
Y-12	35702.77	-86449.79				R-12	35667.95	-86580.35
Y-13	35705.55	-86472.86				R-13	35657.61	-86592.00
Y-14	35702.00	-86486.73				R-14	35638.05	-86583.50
Y-15	35713.73	-86515.99				R-15	35621.86	-86573.50
Y-16	35714.92	-86547.97				R-16	35611.18	-86562.16

Y-17	35712.23	-86574.45				R-17	35618.80	-86554.09
Y-18	35704.07	-86595.93				R-18	35625.50	-86538.41
Y-19	35694.30	-86607.95				R-19	35621.31	-86520.45
Y-20	35638.05	-86583.50				R-20	35615.94	-86512.13
Y-21	35621.86	-86573.50				R-21	35602.64	-86500.06
Y-22	35598.66	-86548.86				R-22	35597.79	-86478.76
Y-23	35604.04	-86544.71				R-23	35601.54	-86462.04
Y-24	35608.82	-86535.53				R-24	35604.52	-86454.28
Y-25	35604.80	-86518.84				R-25	35602.97	-86451.33
Y-26	35600.48	-86510.46				R-26	35603.09	-86451.07
Y-27	35587.71	-86495.32				R-27	35603.04	-86450.74
						R-28	35611.88	-86432.03
