# 急傾斜地の崩壊区域調査

様式5-4 危害のおそれのある土地の座標点位置図

III-1103

香取郡多古町十余三

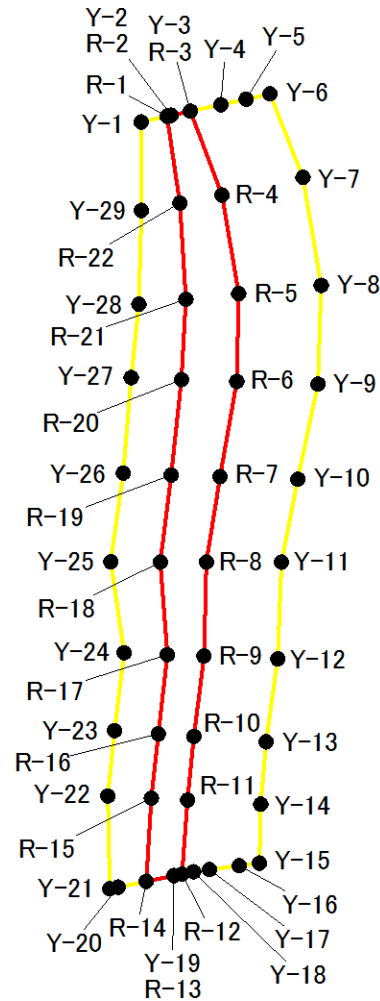
- 危害の恐れのある土地等の端点
- 危害の恐れのある土地の区域
- 著しい危害の恐れのある土地の区域
- Y-1 危害の恐れのある土地 地点記号
- R-1 著しい危害の恐れのある土地 地点記号

様式5-5 危害のおそれのある土地等の座標一覧

## 危害のおそれのある土地の座標

## 著しい危害のおそれのある土地の座標
