土砂災害警戒区域等の指定の公示に係る図書(様式1)

様式1(急) 土砂災害警戒区域・土砂災害特別警戒区域 位置図	自然現象の種類	急傾斜地の崩壊
	箇所番号	II-2044
	箇所名	青馬2
	所在地	千葉県香取郡東庄町青馬

**様式2(急)
土砂災害特別警戒区域・土砂災害特別警戒区域
区域図**

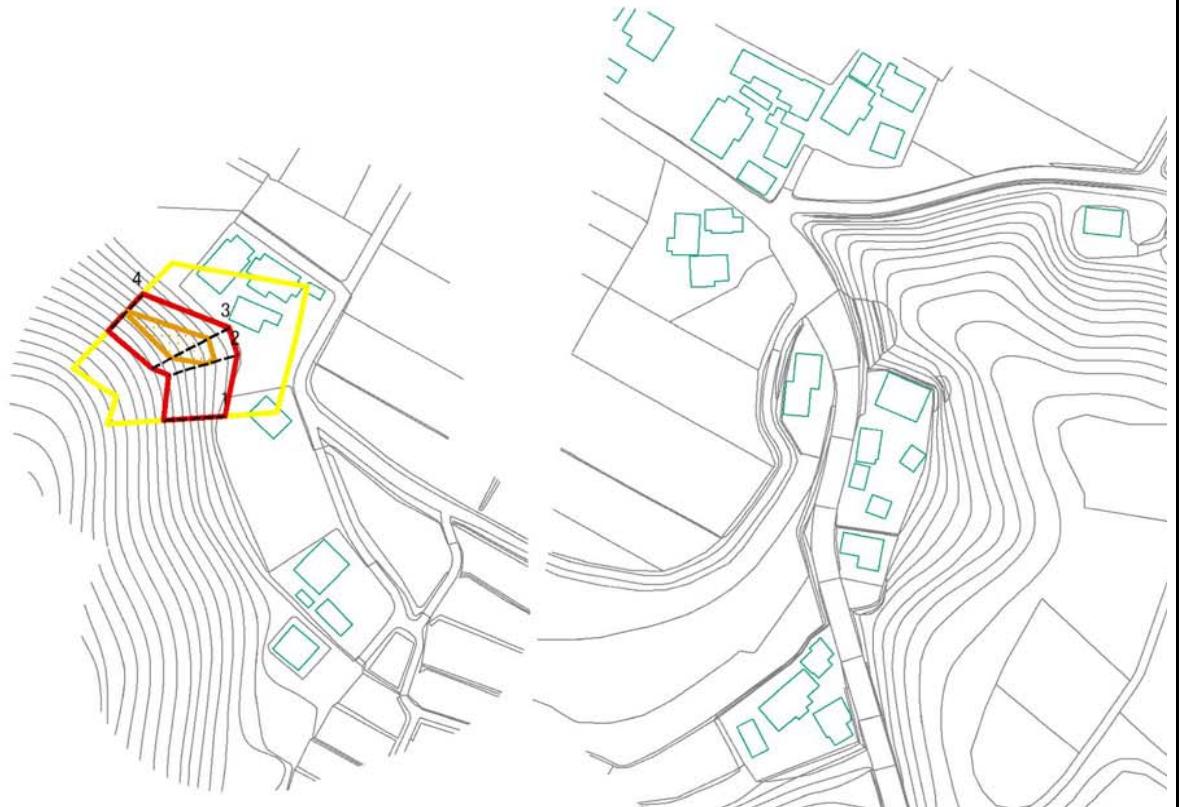
図中の数字は横断測線番号を示す

土砂災害防止法施行令第二条の基準値該当する区域		N	自然現象の種類	急傾斜地の崩壊	箇所番号	II-2044
土石等の(移動)高さが1m以下の場合、 土石等の移動による力が 100 kN/m^2 を超える区域			告示番号	千葉県告示第586号 千葉県告示第589号	箇所名	青馬2
土砂災害防止法施行令第三条の 基準に該当する 区域		縮尺 1:2,500	告示年月日	平成26年9月19日	所在地	千葉県香取郡東庄町青馬
それ以外の区域

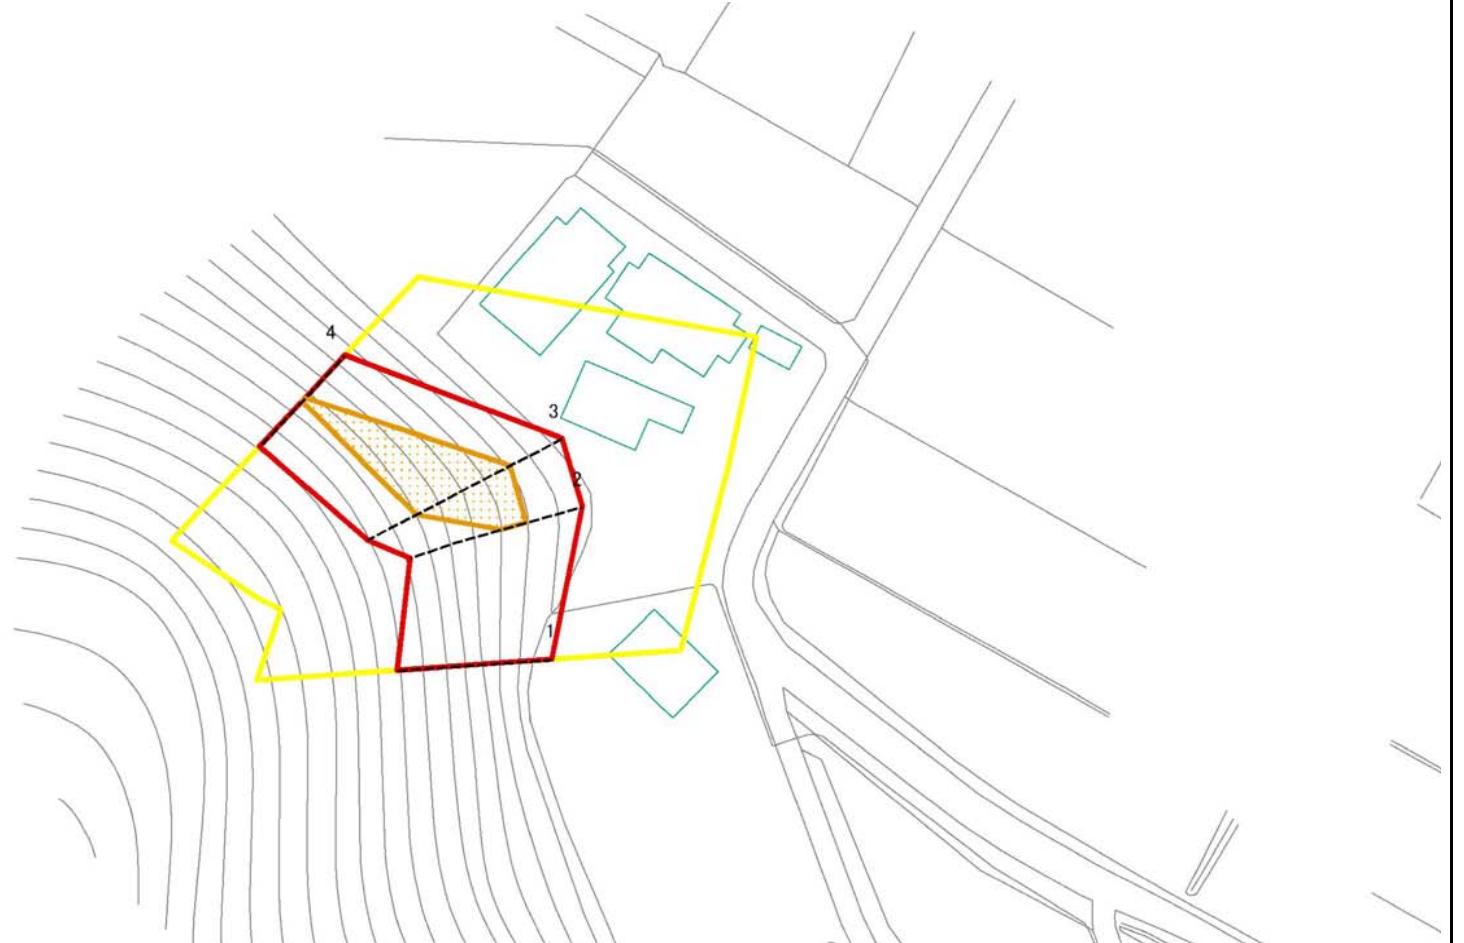
様式2(急)
土砂災害特別警戒区域・土砂災害特別警戒区域
区域図(参考図)

図中の数字は横断測線番号を示す

土砂災害防止法施行令第二条の基準値該当する区域 土石等の(移動)高さが1m以下の場合、 土石等の移動による力が 100 kN/m^2 を超える区域 土石等の堆積の高さが3mを越える区域 それ以外の区域			自然現象 の種類	急傾斜地の崩壊	箇所番号	II-2044
		縮尺				
		1:1,000	告示年月日	平成26年9月19日	所在地	千葉県香取郡東庄町青馬

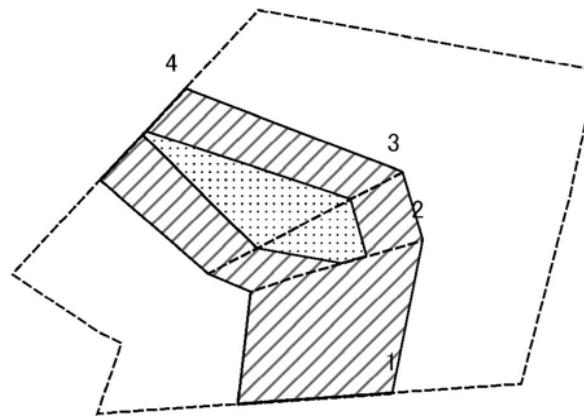
図中の数字は横断測線番号を示す

様式2-1(急) 土砂災害特別警戒区域の区域区分図 (急傾斜地の崩壊に伴う土石などの移動により建築物の地上部に作用すると想定される力)<力区分 移動>	土砂災害防止法施行令第二条の基準値該当する区域		自然現象の種類	急傾斜地の崩壊	箇所番号	II-2044
	土砂災害防止法 施行令第三条の 基準に該当する 区域	土石等の(移動)高さが1m以下の場合、 土石等の移動による方が 100kN/m^2 を越える区域				
	それ以外の区域		縮尺 1:1,000	告示番号 千葉県告示第586号 千葉県告示第589号	箇所名 青馬2	所在地 千葉県香取郡東庄町青馬

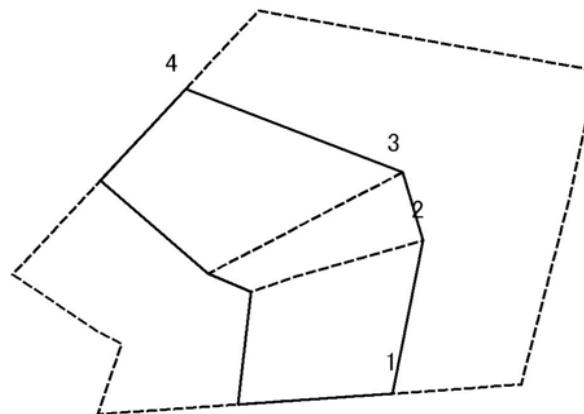
図中の数字は横断測線番号を示す

様式2-2(急) 土砂災害特別警戒区域の区域区分図 (急傾斜地の崩壊に伴う土石などの堆積により建築物の地上部に作用すると想定される力)<力区分 堆積>	土砂災害防止法施行令第二条の基準値該当する区域		自然現象の種類	急傾斜地の崩壊	箇所番号	II-2044
	土砂災害防止法 施行令第三条の 基準に該当する 区域	土石等の堆積の高さが3mを越える区域				
			縮尺 1:1,000	告示番号 千葉県告示第586号 千葉県告示第589号	箇所名 青馬2	所在地 千葉県香取郡東庄町青馬
