土砂災害警戒区域等の指定の告示に係る図書(様式1)

| 様式1(急) 土砂災害警戒区域・土砂災害特別警戒区域 位置図 | 自然現象の種類 | 急傾斜地の崩壊 |
| | 箇所名 | 平賀10 |
| | 所在地 | 印西市平賀 |

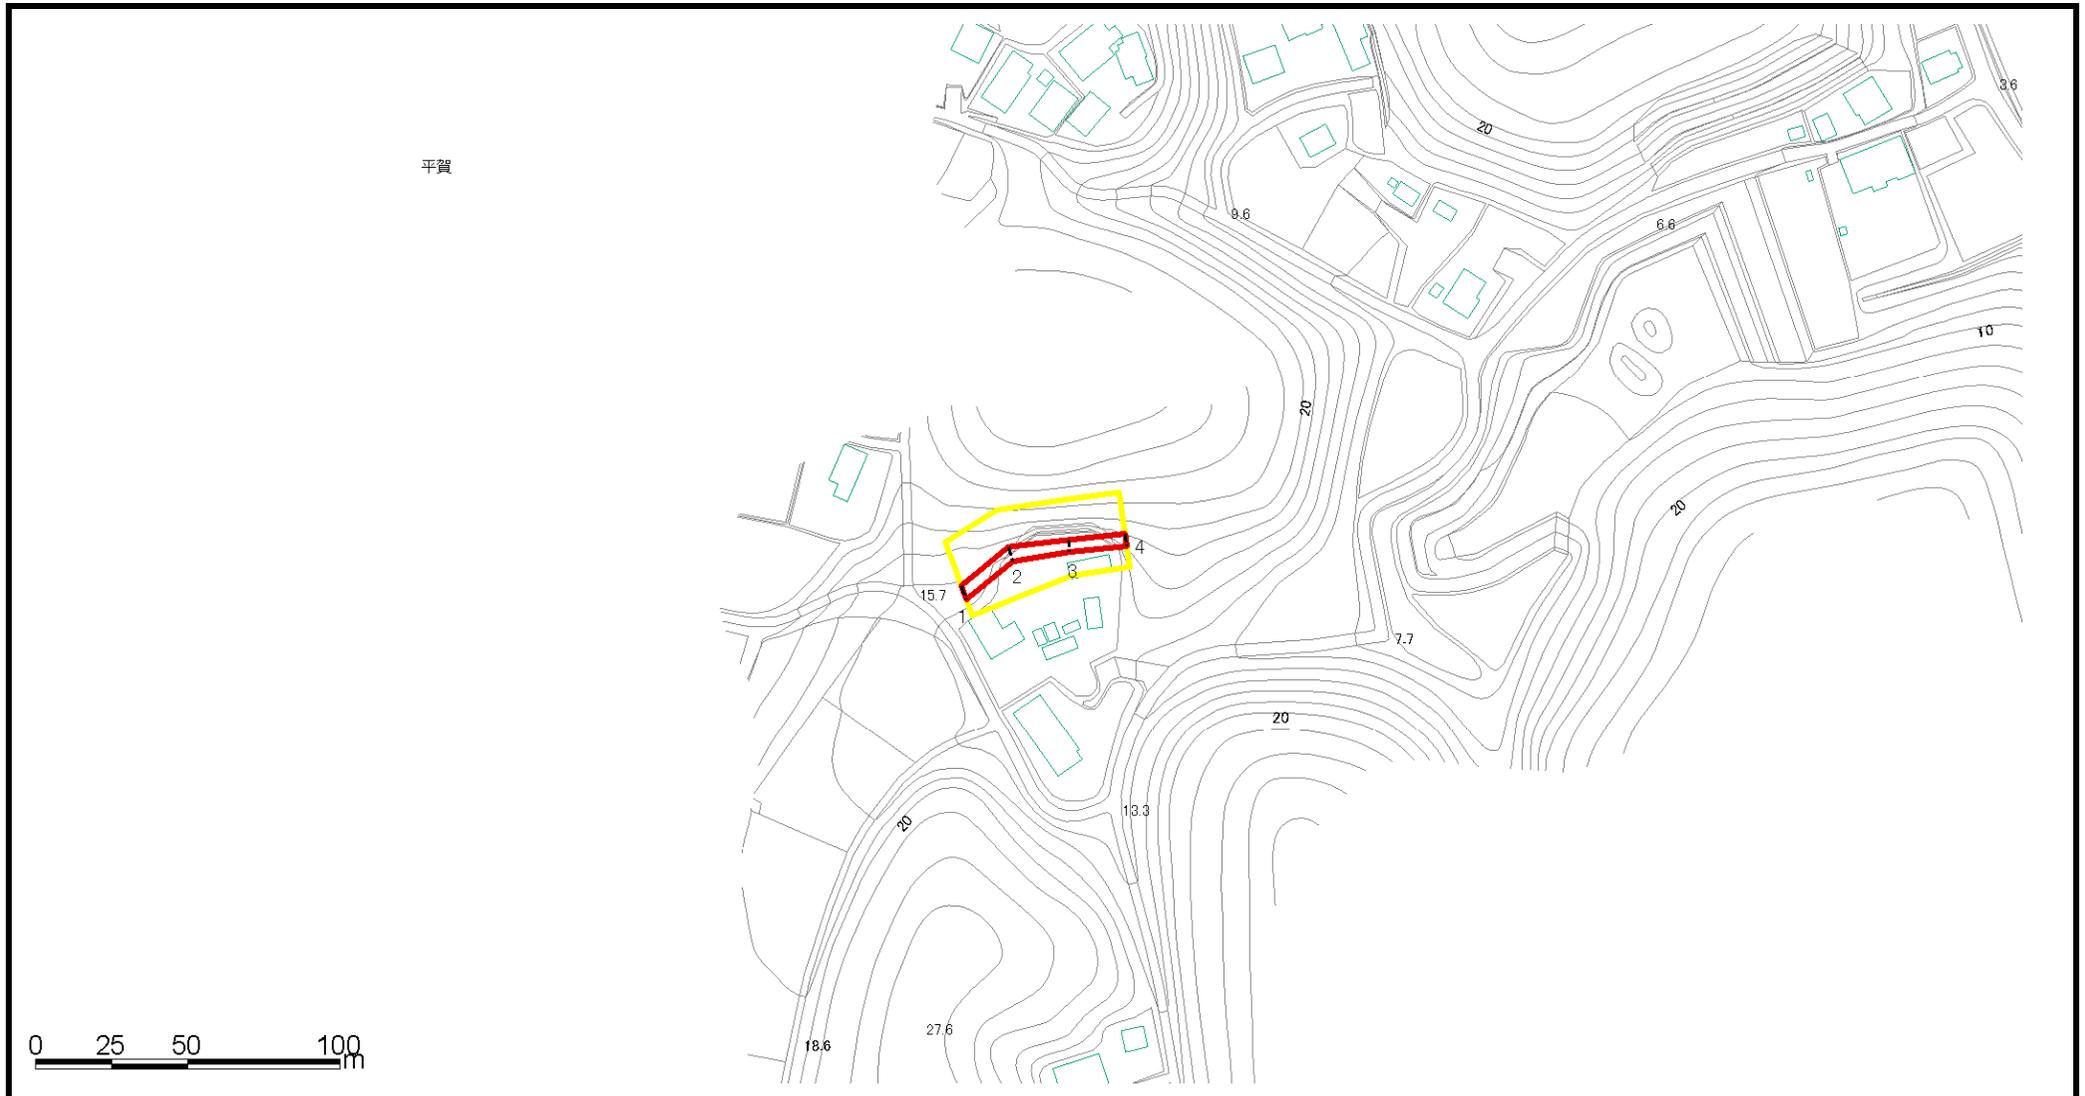
土砂災害警戒区域等の指定の告示に係る図書(様式2)

| 様式2(急) 土砂災害警戒区域・土砂災害特別警戒区域 区域図 | 土砂災害防止法施行令第二条の基準に該当する区域 | | N 縮尺 1:2,500 | 自然現象の種類 | 急傾斜地の崩壊 | 箇所番号 | II-1382 | |
| | 土砂災害防止法施行令第三条の基準に該当する区域 | | | 告示番号 | 警戒区域:千葉県告示 第384号 特別警戒区域:千葉県告示 第386号 | | 箇所名 | 平賀10 |
| | 土砂等の(移動)高さが1m以下の場合、土砂等の移動による力が100kN/m ² を超える区域 | | | 告示年月日 | 平成25年6月4日 | 所在地 | 印西市平賀 | |
| | 土砂等の堆積の高さが3mを超える区域 | | | | | | | |
| | それ以外の区域 | | | | | | | |

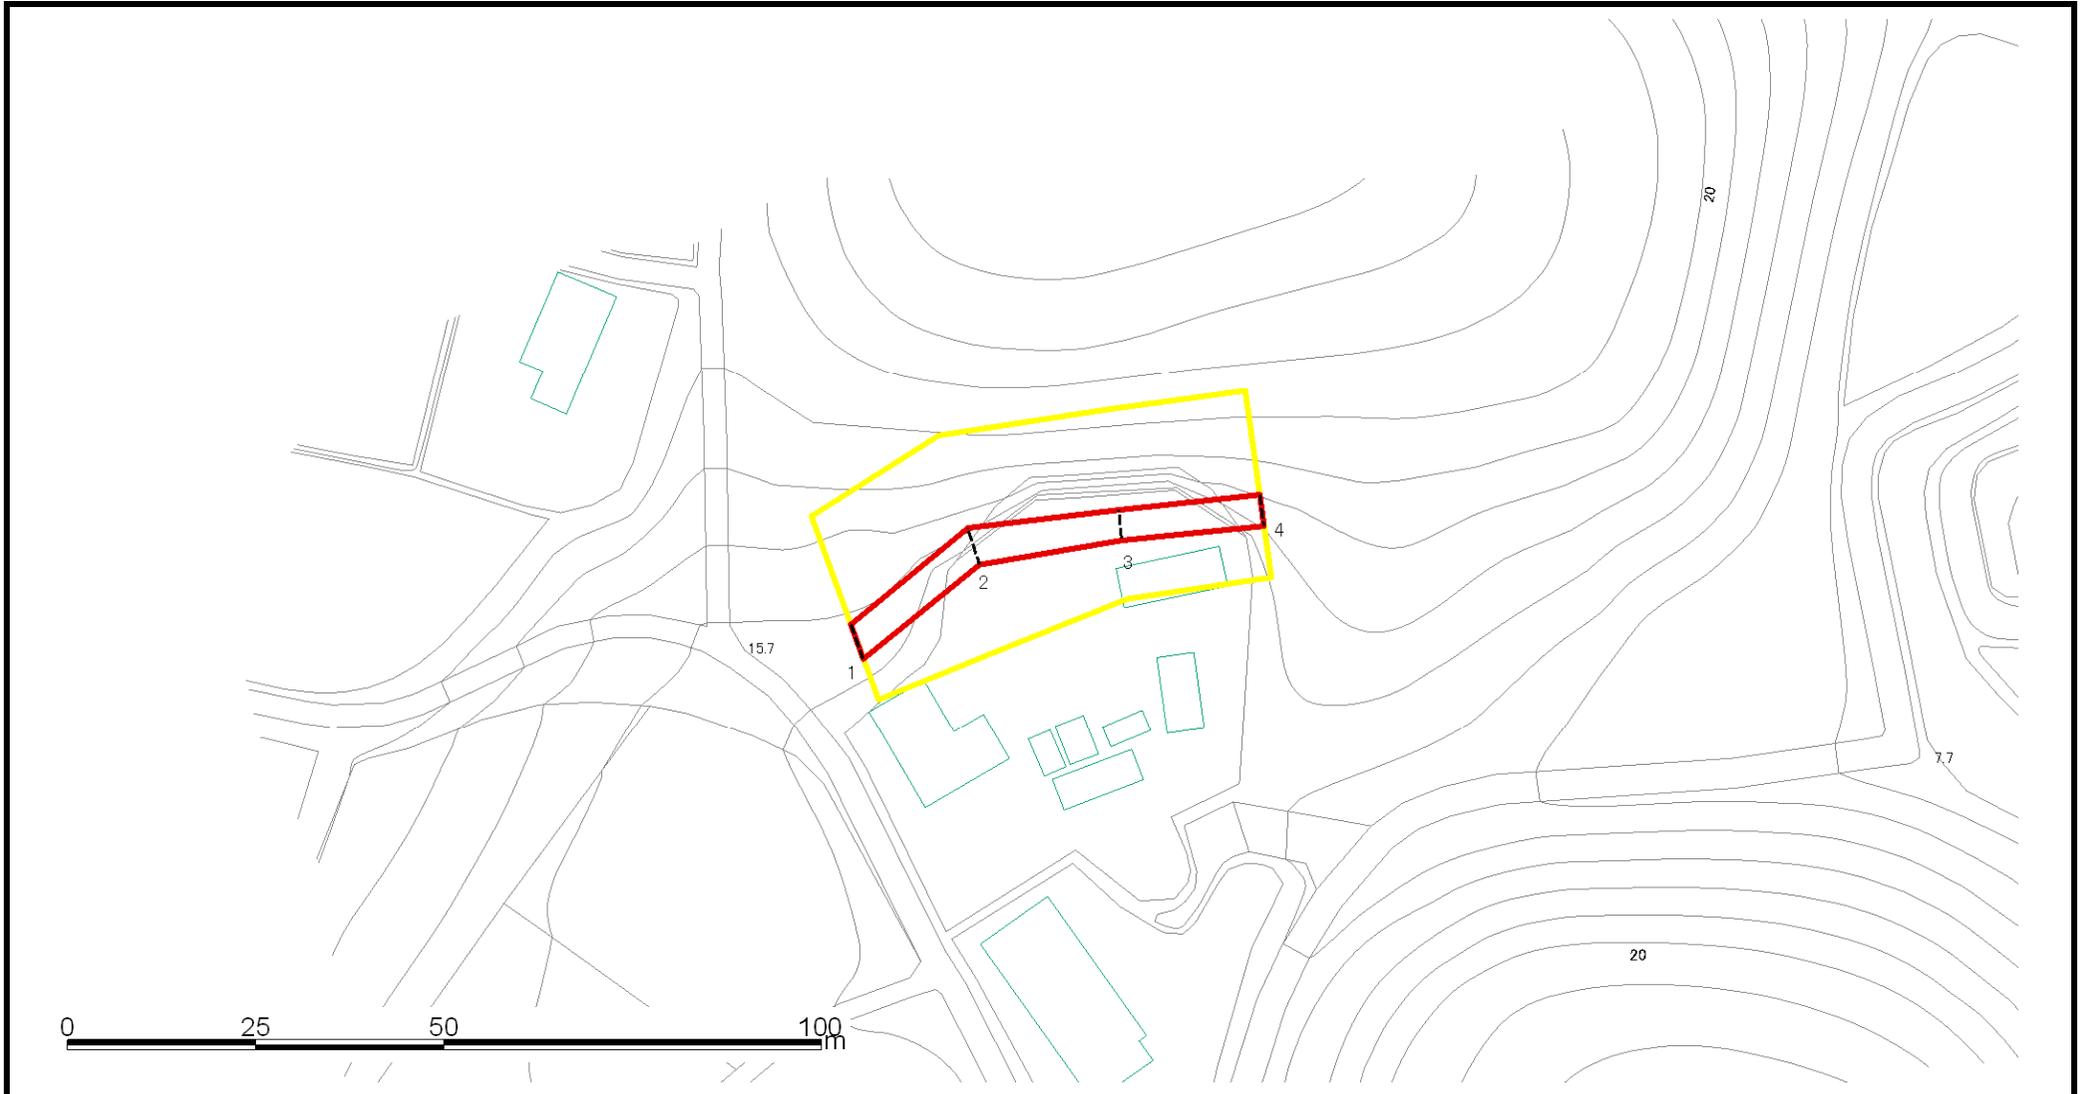
土砂災害警戒区域等の指定の告示に係る図書(様式2)参考図

| 様式2(急) 土砂災害警戒区域・土砂災害特別警戒区域 区域図(参考図) | 土砂災害防止法施行令第二条の基準に該当する区域 | | N 縮尺 1:1,000 | 自然現象の種類 | 急傾斜地の崩壊 | 箇所番号 | II-1382 |
| | 土砂災害防止法施行令第三条の基準に該当する区域 | | | 告示番号 | 警戒区域:千葉県告示 第384号 特別警戒区域:千葉県告示 第386号 | 箇所名 | 平賀10 |
| | それ以外の区域 | | | 告示年月日 | 平成25年6月4日 | 所在地 | 印西市平賀 |

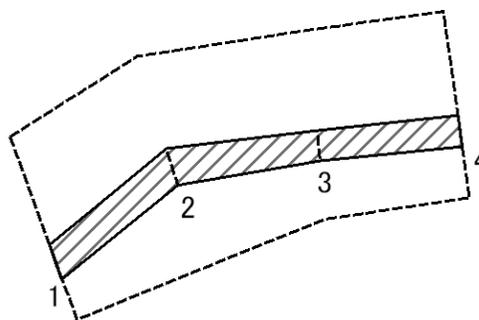
土砂災害警戒区域等の指定の告示に係る図書(様式2-1)

図中の数字は区域の区分番号を表す

| 様式2-1(急) 土砂災害特別警戒区域の区域区分図 (急傾斜地の崩壊に伴う土石などの移動により建築物の地上部に作用すると想定される力) | 土砂災害防止法施行令第二条の基準に該当する区域 | | N 縮尺 1:1,000 | 自然現象の種類 | 急傾斜地の崩壊 | 箇所番号 | Ⅱ-1382 |
| | 土砂災害防止法施行令第三条の基準に該当する区域 | 土石等の(移動)高さが1m以下の場合、土石等の移動による力が100kN/m ² を超える区域 | | 告示番号 | 警戒区域:千葉県告示 第384号 特別警戒区域:千葉県告示 第386号 | 箇所名 | 平賀10 |
| | | それ以外の区域 | | 告示年月日 | 平成25年6月4日 | 所在地 | 印西市平賀 |

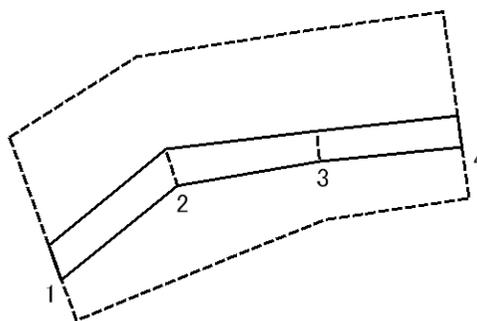
土砂災害警戒区域等の指定の告示に係る図書(様式2-2)

図中の数字は区域の区分番号を表す

| 様式2-2(急) 土砂災害特別警戒区域の区域区分図 (急傾斜地の崩壊に伴う土石などの堆積により建築物の地上部に作用すると想定される力) | 土砂災害防止法施行令第二条の基準に該当する区域 | | | 自然現象の種類 | 急傾斜地の崩壊 | 箇所番号 | Ⅱ-1382 |
| | 土砂災害防止法施行令第三条の基準に該当する区域 | 土石等の堆積の高さが3mを超える区域 | | 告示番号 | 警戒区域:千葉県告示 第384号 特別警戒区域:千葉県告示 第386号 | 箇所名 | 平賀10 |
| | それ以外の区域 | 縮尺 | 告示年月日 | 平成25年6月4日 | 所在地 | 印西市平賀 | |
