土砂災害警戒区域等の指定の告示に係る図書(様式1)

自然現象の種類	急傾斜地の崩壊
箇所番号	I-022K2202
箇所名	夏見3
所在地	船橋市夏見6丁目、夏見5丁目

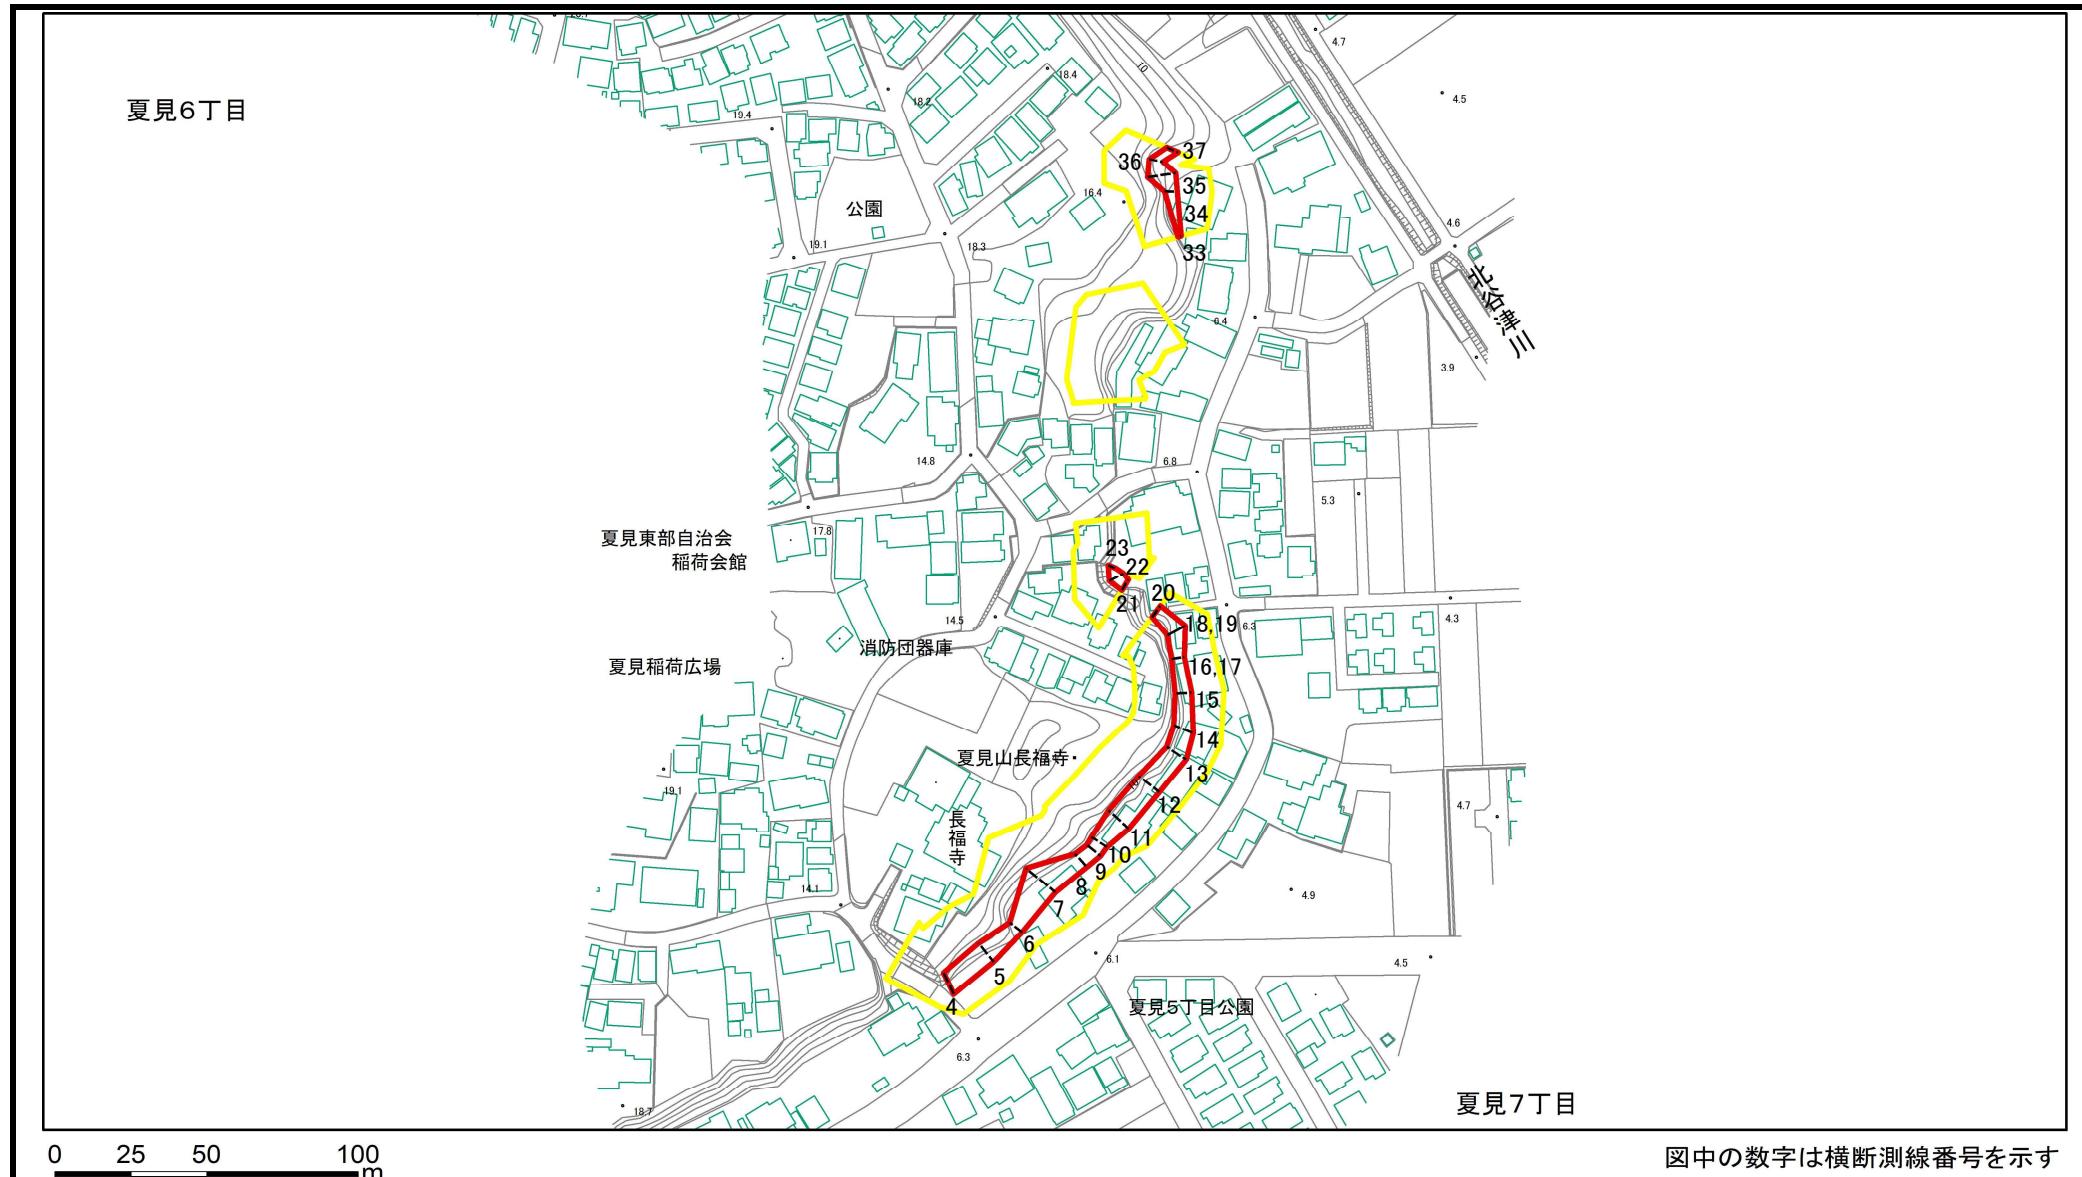
様式2(急) 土砂災害警戒区域・土砂災害特別警戒区域 区域図(その1)	土砂災害防止法施行令第二条の基準に該当する区域		N	自然現象 の種類	急傾斜地の崩壊	箇所番号	I-022K2202	
	土砂災害防止法施行令第三条の基準に該当する区域	土石等の(移動)高さが1m以下の場合、 土石等の移動による力が100kN/m ² を超える区域						
	土砂災害防止法施行令第三条の基準に該当する区域	土石等の堆積の高さが3mを超える区域	縮尺 1:2,500	告示番号	箇所名	夏見3		
		それ以外の区域						
				告示年月日		所在地	船橋市夏見6丁目、夏見5丁目

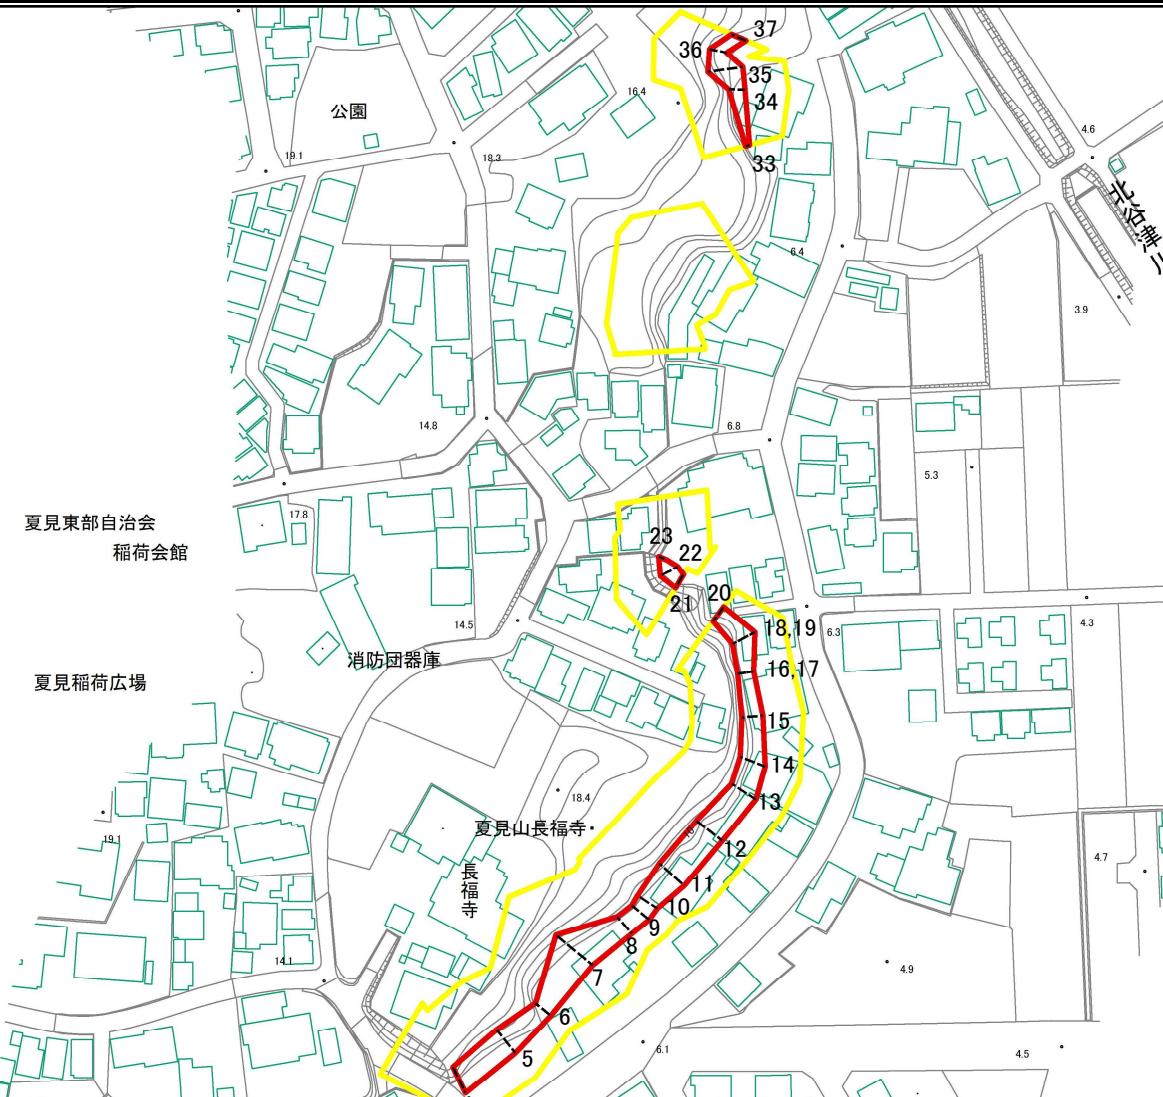
図中の数字は横断測線番号を示す

様式2(急) 土砂災害警戒区域・土砂災害特別警戒区域 区域図(参考図)	土砂災害防止法施行令第二条の基準に該当する区域		N	自然現象 の種類	急傾斜地の崩壊	箇所番号	I-022K2202				
	土砂災害防止法施行令第三条の基準に該当する区域	土石等の(移動)高さが1m以下の場合、 土石等の移動による力が100kN/m ² を超える区域									
	縮尺 1:2,000	告示番号	夏見3								
		箇所名	所在地								
		告示年月日	船橋市夏見6丁目、夏見5丁目

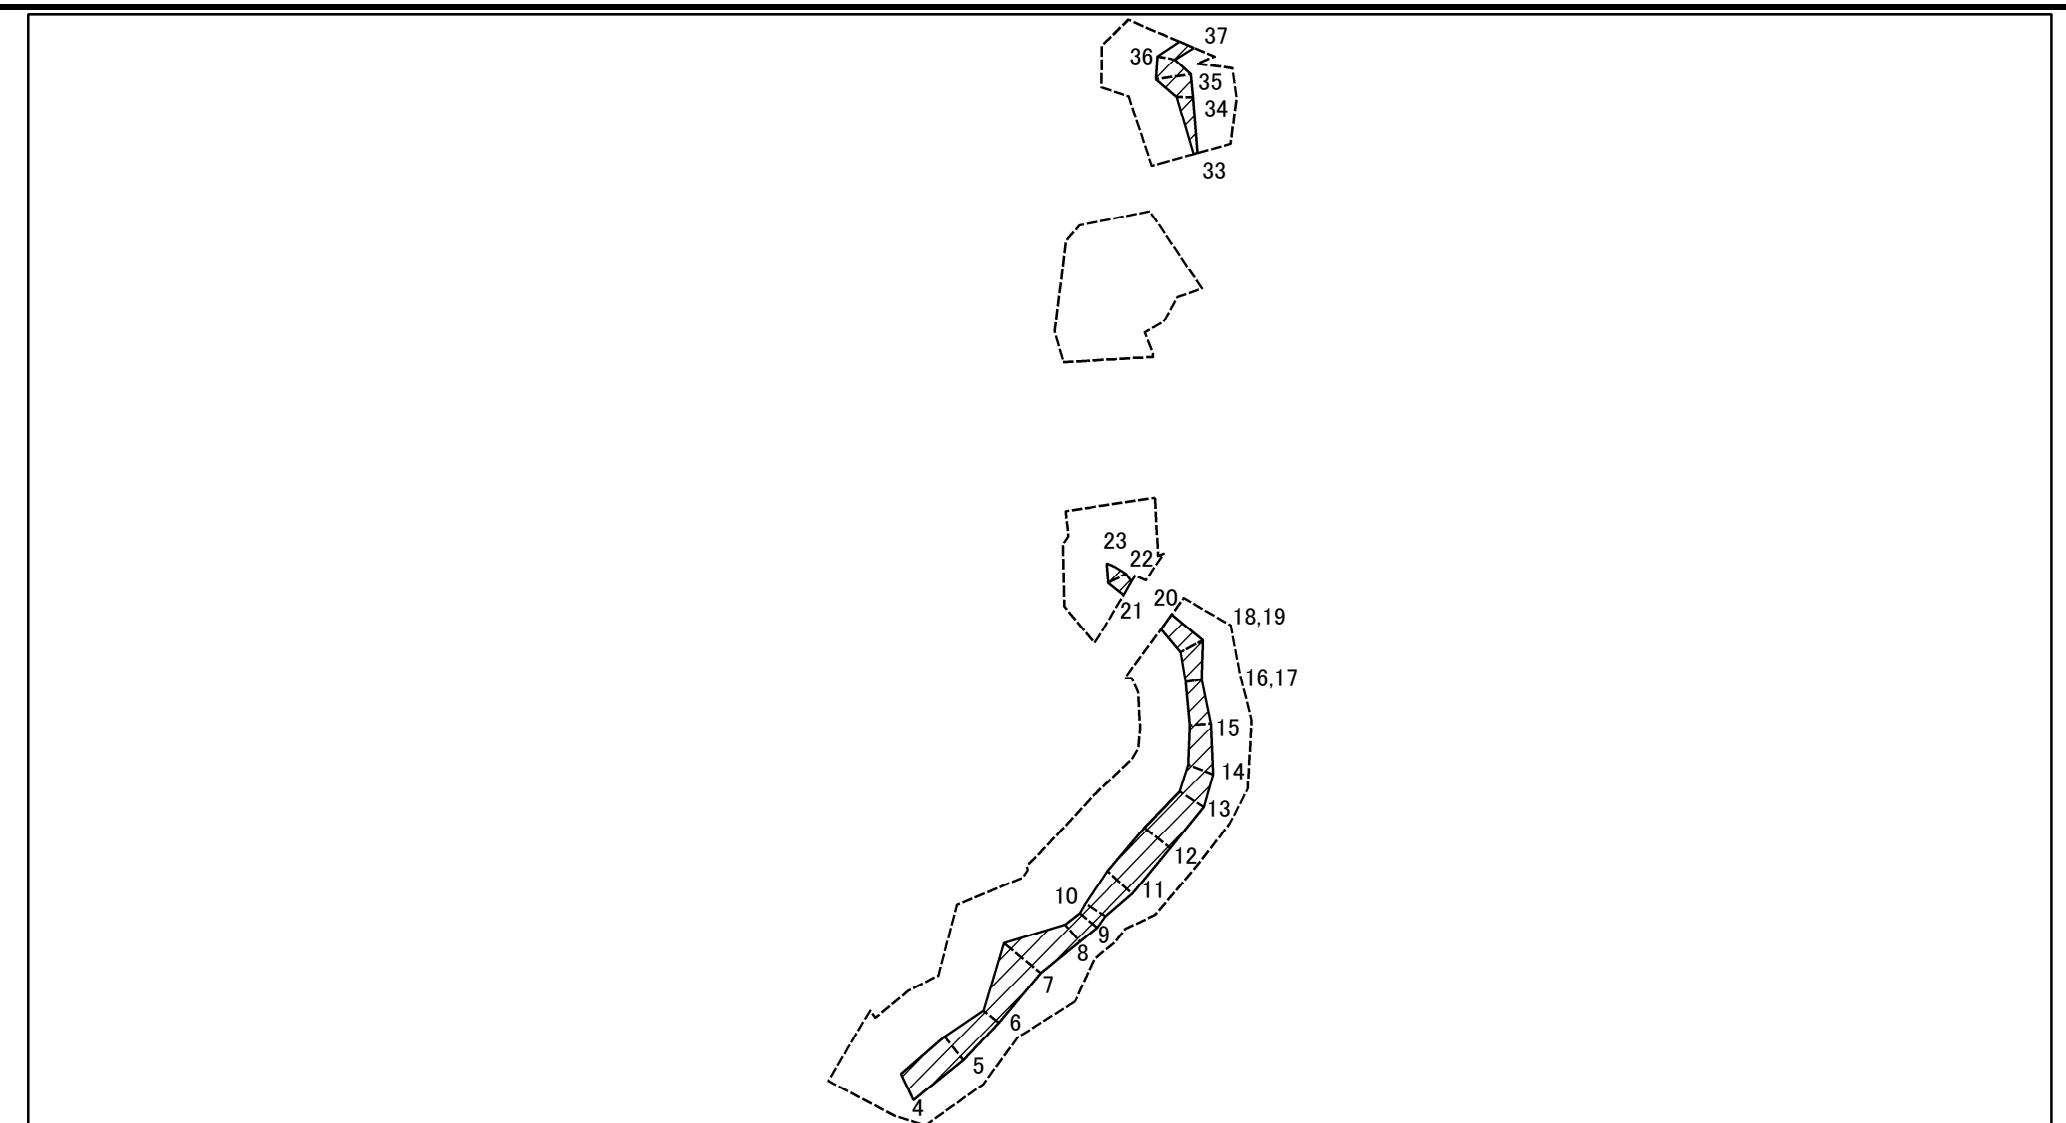
図中の数字は横断測線番号を示す

様式2-1(急) 土砂災害特別警戒区域の区域区分図 (急傾斜地の崩壊に伴う土石等の移動により 建築物の地上部に作用すると想定される力) <力区分:移動>	土砂災害防止法施行令第二条の基準に該当する区域		自然現象 の種類	急傾斜地の崩壊	箇所番号	I-022K2202
	土砂災害防止 法施行令第三 条の基準に該 当する区域	土石等の(移動)高さが1m以下の場合、 土石等の移動による力が100kN/mを超える区域				
<力区分:移動>	土砂災害防止 法施行令第三 条の基準に該 当する区域	それ以外の区域	縮尺 1:2,000	告示番号	箇所名	夏見3
				告示年月日		所在地

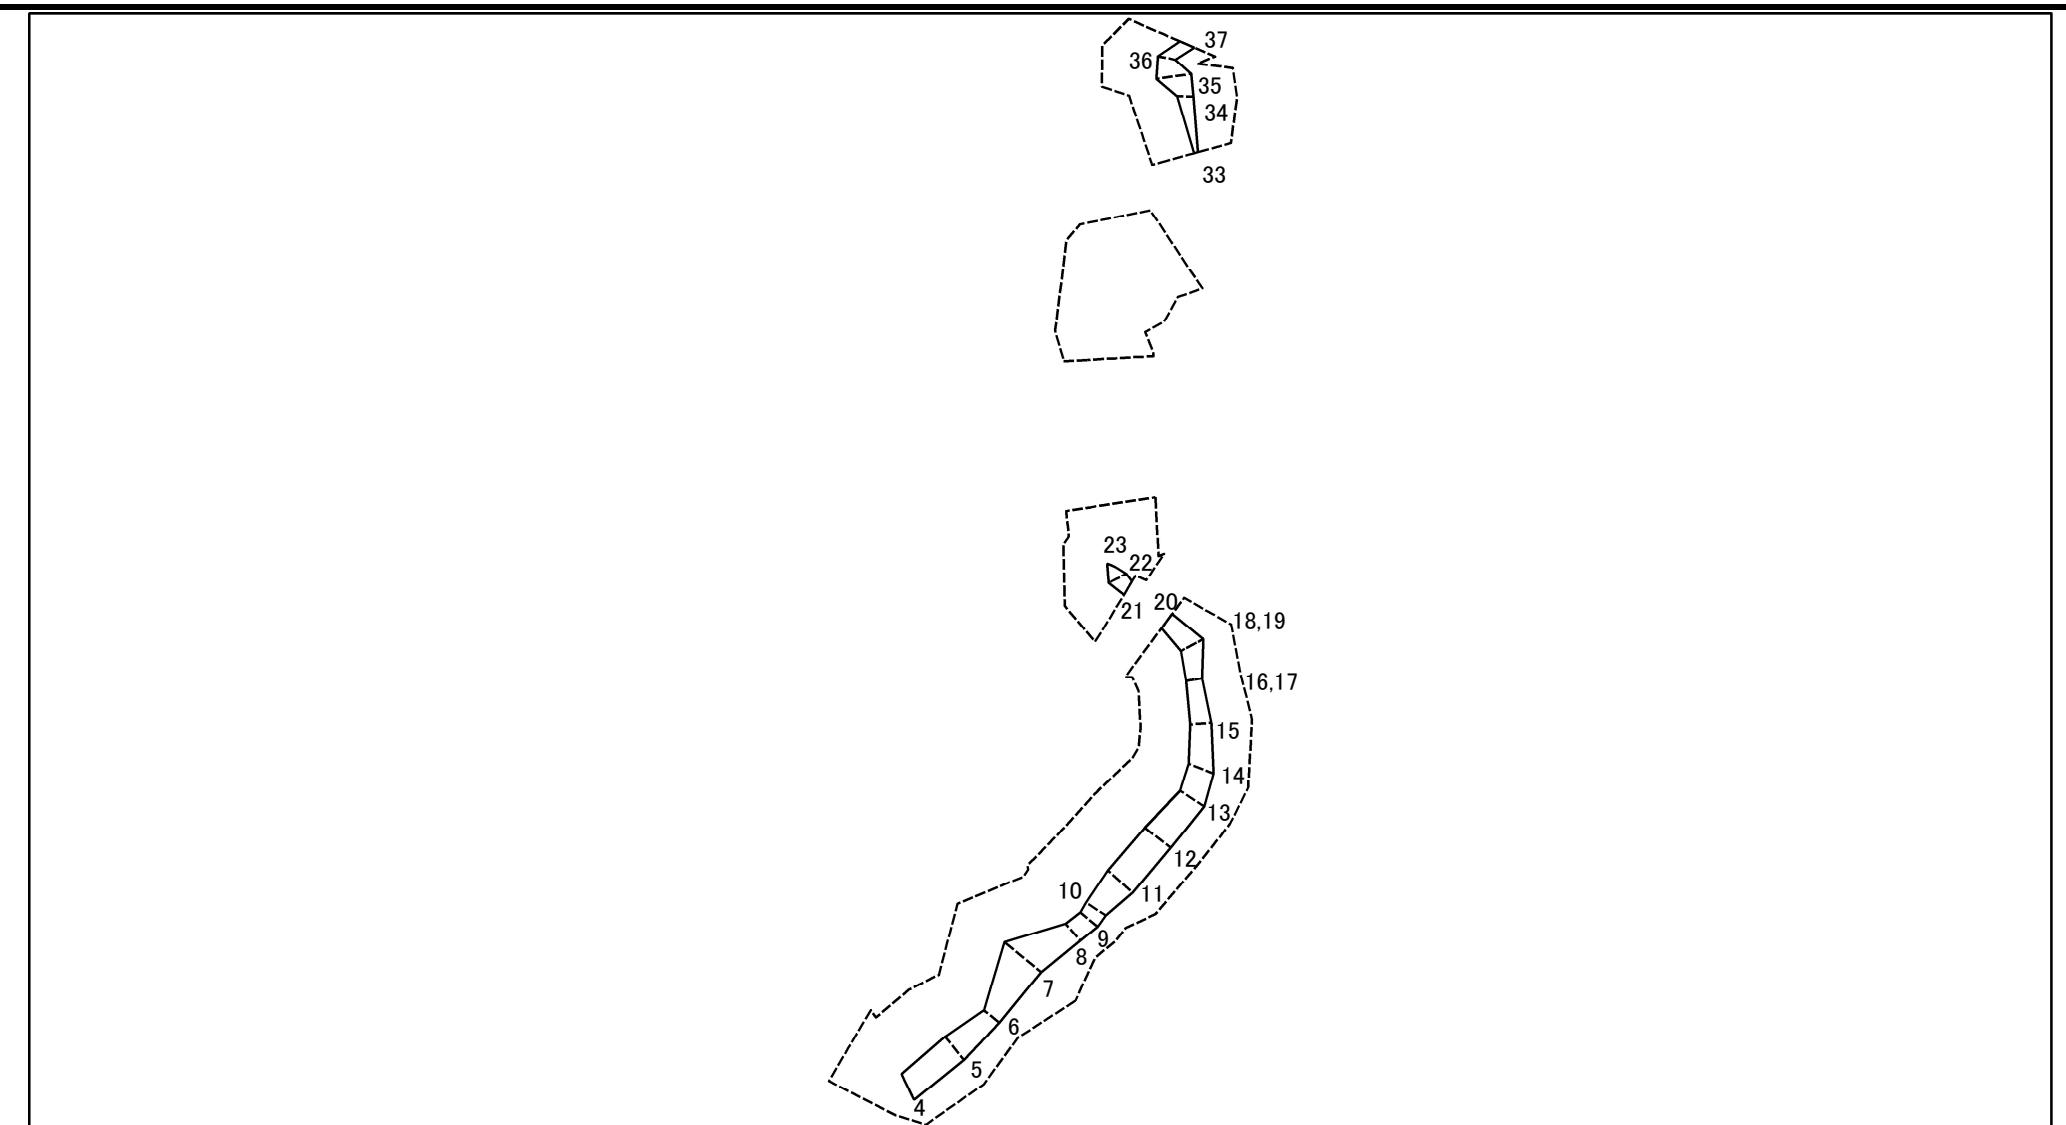
図中の数字は横断測線番号を示す

様式2-2(急) 土砂災害特別警戒区域の区域区分図 (急傾斜地の崩壊に伴う土石等の堆積により 建築物の地上部に作用すると想定される力) <力区分:堆積>	土砂災害防止法施行令第二条の基準に該当する区域		自然現象 の種類	急傾斜地の崩壊	箇所番号	I-022K2202
	土砂災害防止 法施行令第三 条の基準に該 当する区域	土石等の堆積の高さが3mを超える区域				
			告示番号		箇所名	夏見3
			縮尺 1:2,000	告示年月日	所在地	船橋市夏見6丁目、夏見5丁目
