# 土砂災害警戒区域等の指定の告示に係る図書(様式1)

様式1(急)  
土砂災害警戒区域・土砂災害特別警戒区域  
位置図

| 箇所名 | 坂6 |
| 所在地 | 香取郡多古町坂 |

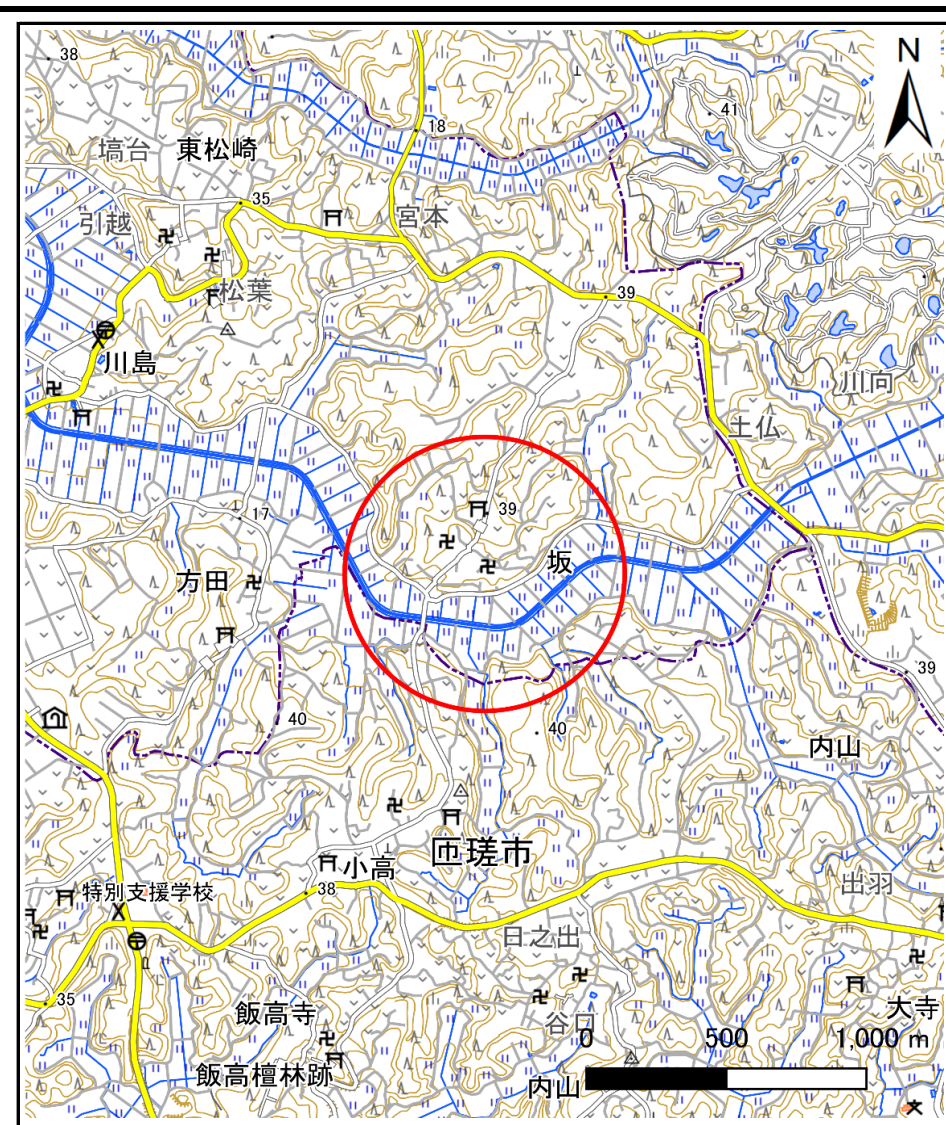
(1/25,000)

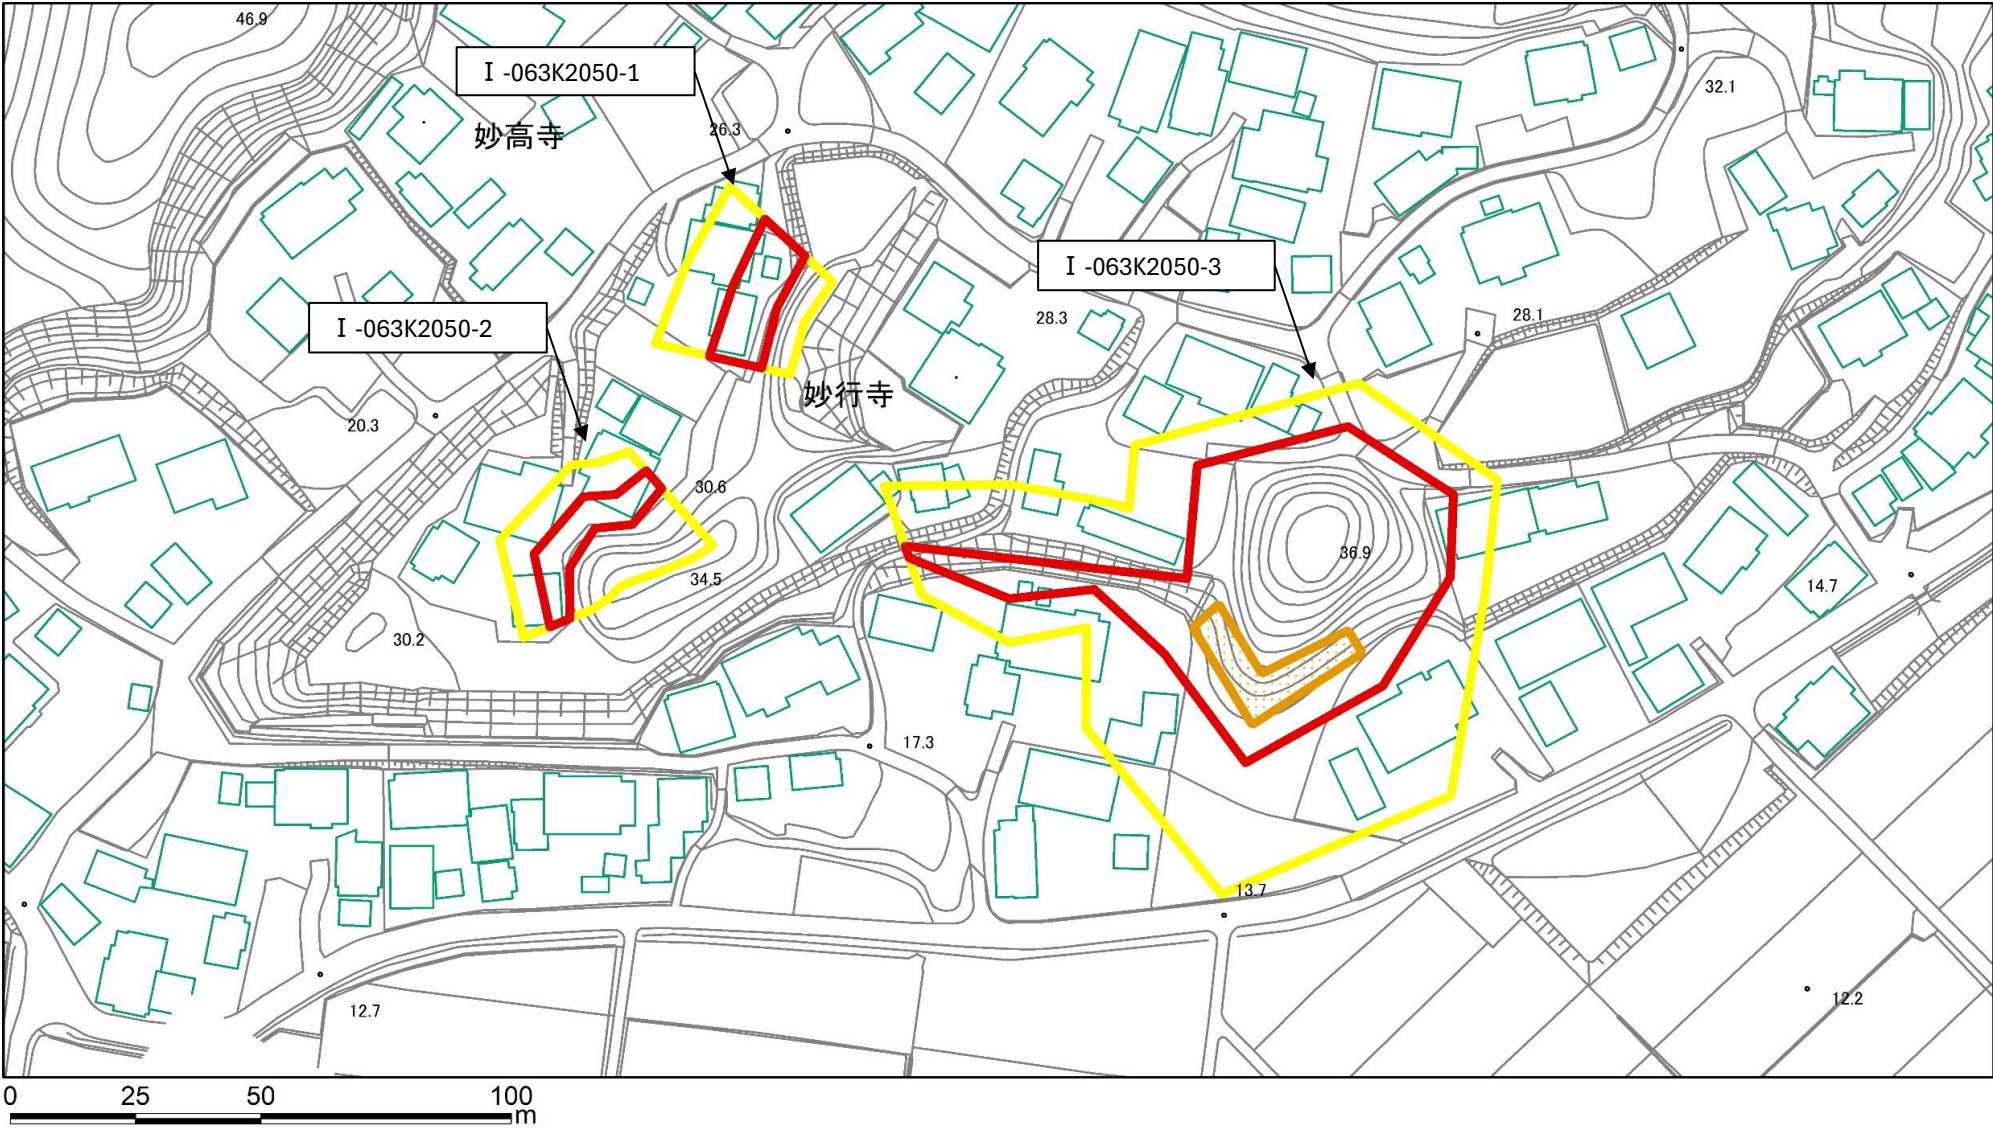
土砂災害警戒区域等の指定の告示に係る図書(様式0)

| 土砂災害防止法施行令第三<br>条の基準に該<br>当する区域 | 土砂災害防止法施行令第二条の基準に該当する区域 | | 縮尺<br>1:1,500 | 自然現象<br>の種類 | 急傾斜地の崩壊 | 箇所番号 | I-063K2050 |
| | 土砂等の(移動)高さが1m以下の場合、<br>土砂等の移動による力が100kN/mを超える区域 | | | 告示番号 | | 箇所名 | 坂6 |
| | 土砂等の堆積の高さが3mを超える区域 | | | 告示年月日 | | 所在地 | 香取郡多古町坂 |

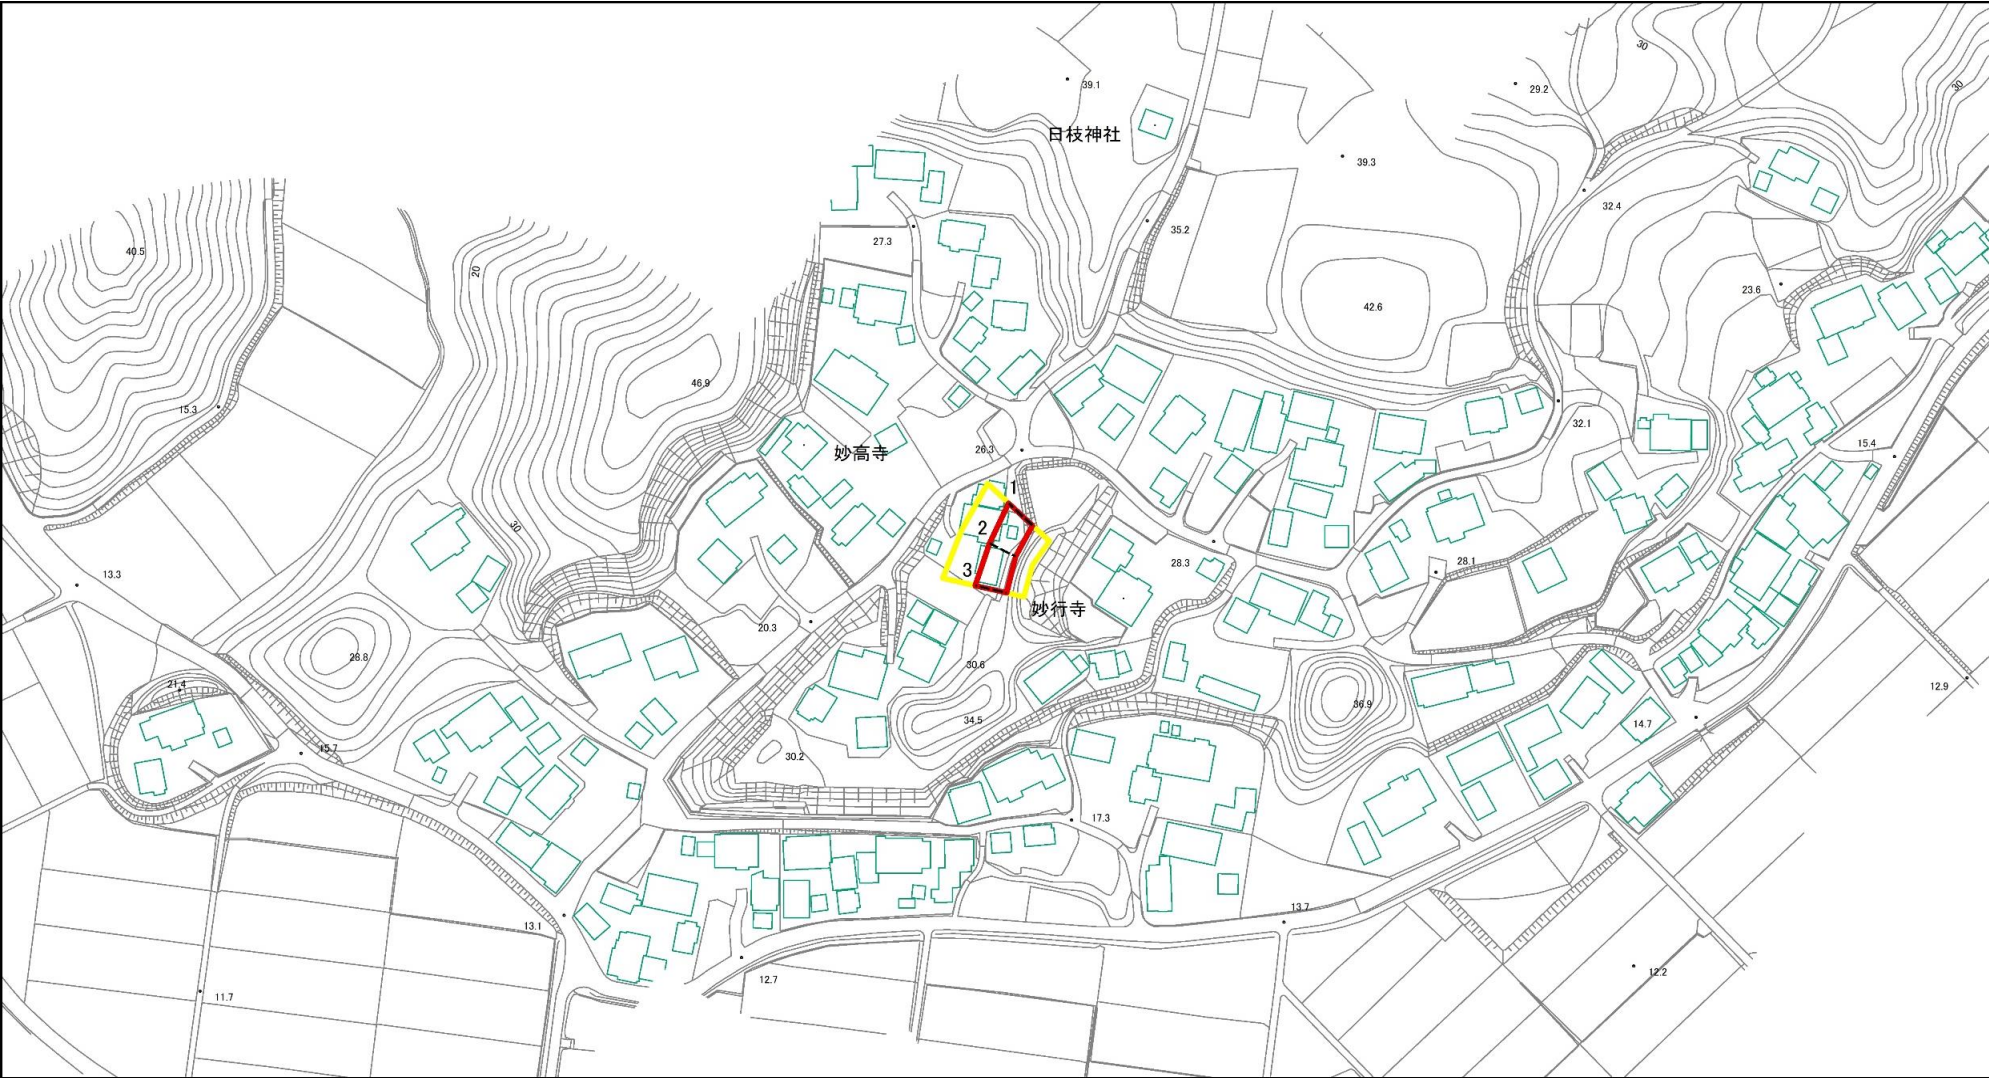
様式2(急)  
土砂災害警戒区域・土砂災害特別警戒区域  
区域図(その1)

図中の数字は横断測線番号を示す

土砂災害防止法施行令第二条の基準に該当する区域

土石等の(移動)高さが1m以下の場合、  
土石等の移動による力が100kN/m<sup>2</sup>を超える区域

土石等の堆積の高さが3mを超える区域

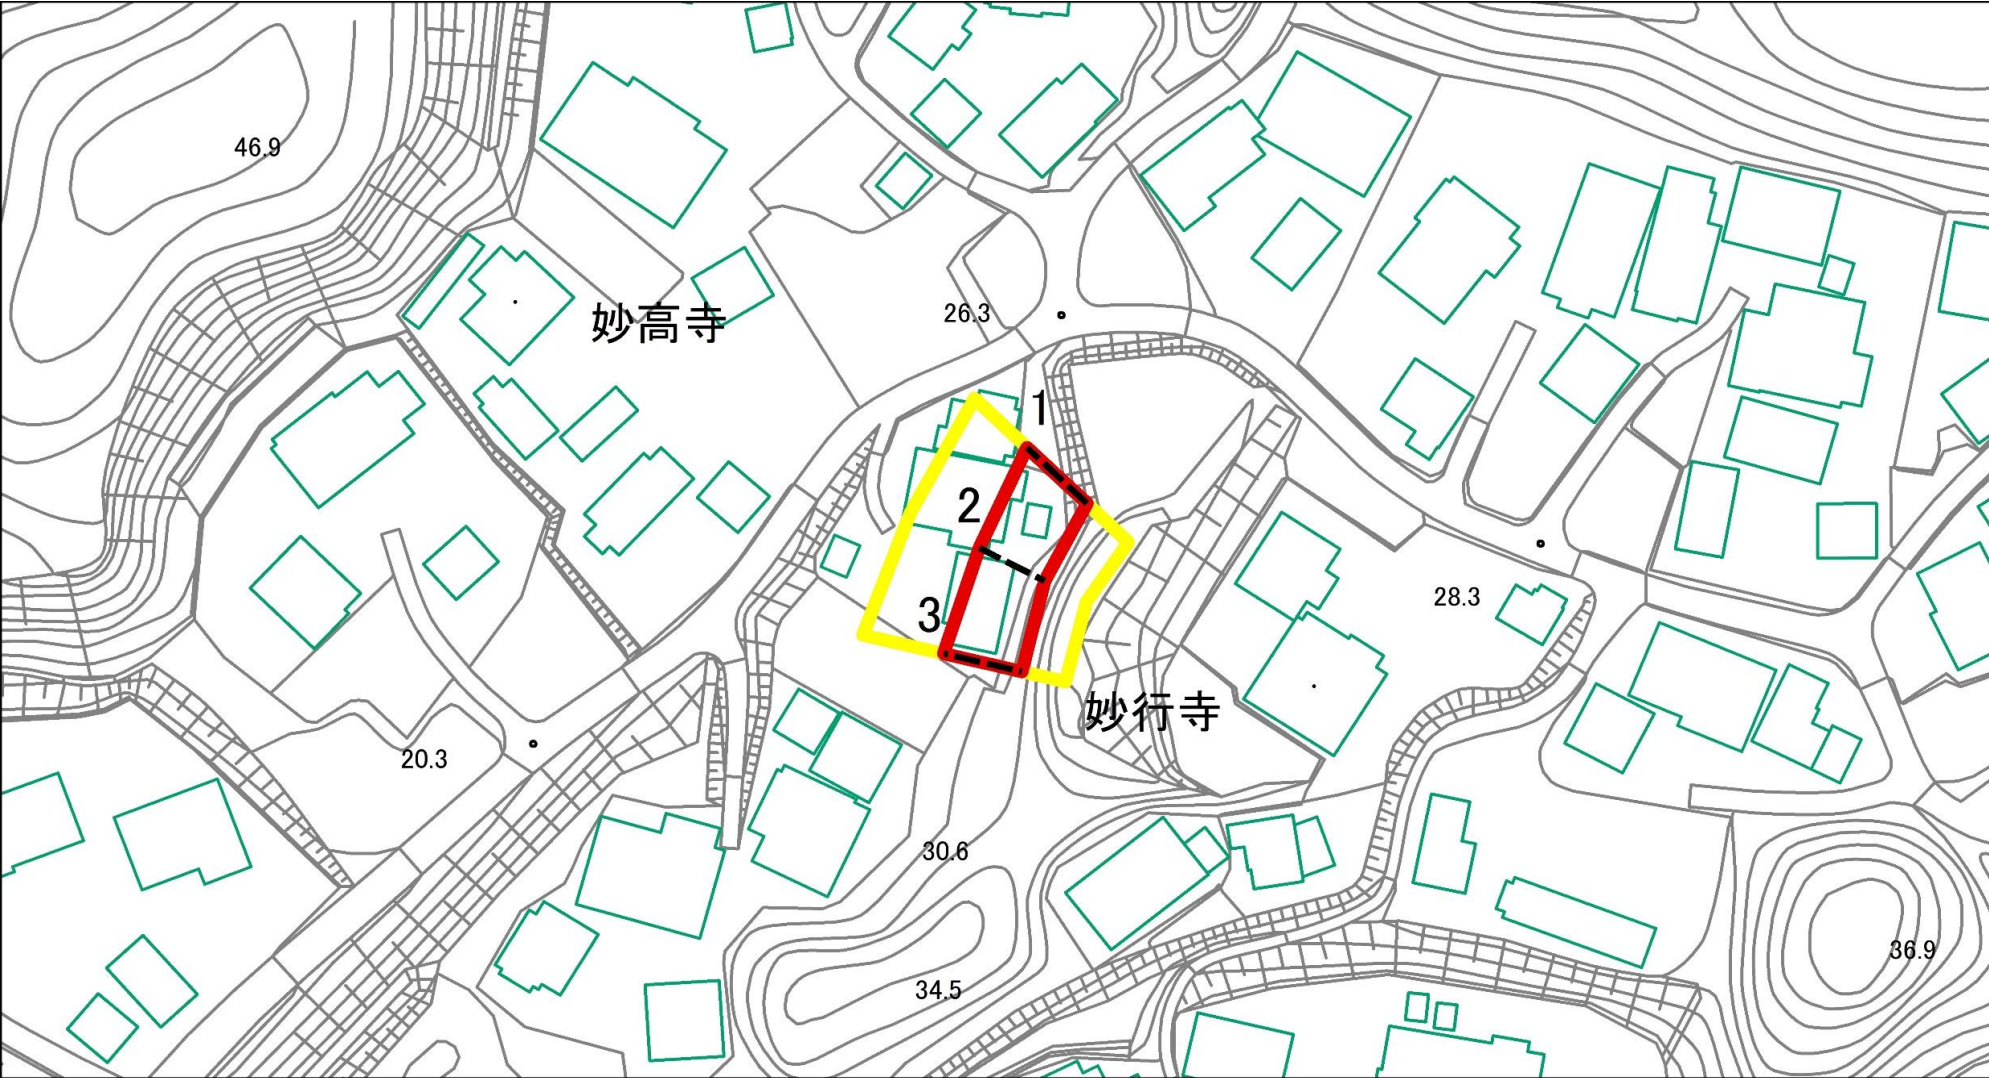
土砂災害警戒区域等の指定の告示に係る図書(様式2)参考図

図中の数字は横断測線番号を示す

| 様式2(急)<br>土砂災害警戒区域・土砂災害特別警戒区域図(参考図) | 土砂災害防止法施行令第二条の基準に該当する区域 | | | <div>N</div> <div>縮尺</div> <div>1:1,000</div> | 自然現象の種類 | 急傾斜地の崩壊 | 箇所番号 | I-063K2050-1 |
| | 土砂災害防止法施行令第三条の基準に該当する区域 | 土石等の(移動)高さが1m以下の場合、土石等の移動による力が100kN/mを超える区域 | | | 告示番号 | | 箇所名 | 坂6 |
| | | 土石等の堆積の高さが3mを超える区域 | | | 告示年月日 | | 所在地 | 香取郡多古町坂 |

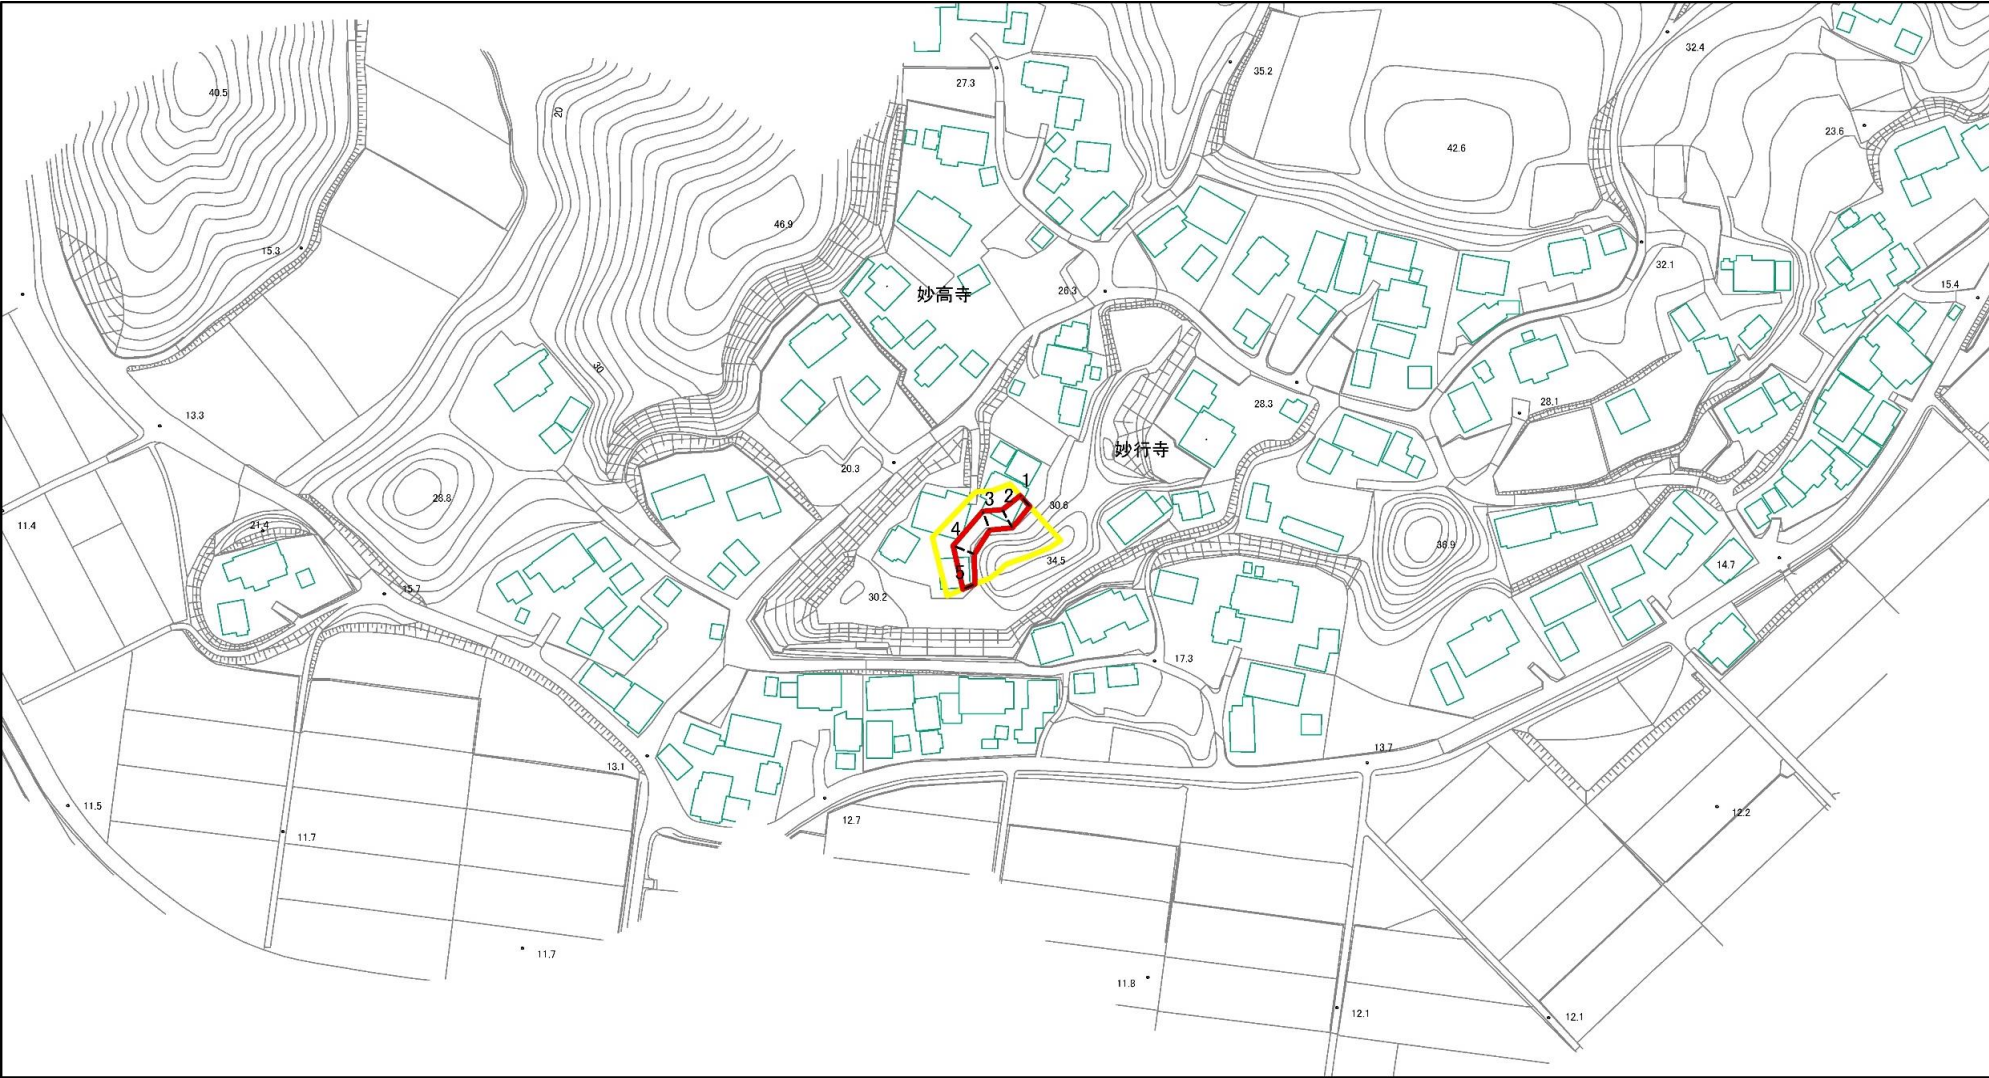
土砂災害警戒区域等の指定の告示に係る図書(様式2)

図中の数字は横断測線番号を示す

| 様式2(急)<br>土砂災害警戒区域・土砂災害特別警戒区域図(その1) | 土砂災害防止法施行令第二条の基準に該当する区域 | | <br>縮尺<br>1:2,500 | 自然現象の種類 | 急傾斜地の崩壊 | 箇所番号 | I-063K2050-2 |
| | 土砂等の(移動)高さが1m以下の場合、土砂等の移動による力が100kN/m <sup>2</sup> を超える区域 | | | 告示年月日 | | 所在地 | 香取郡多古町坂 |
| | 土砂等の堆積の高さが3mを超える区域 | | | | | | |

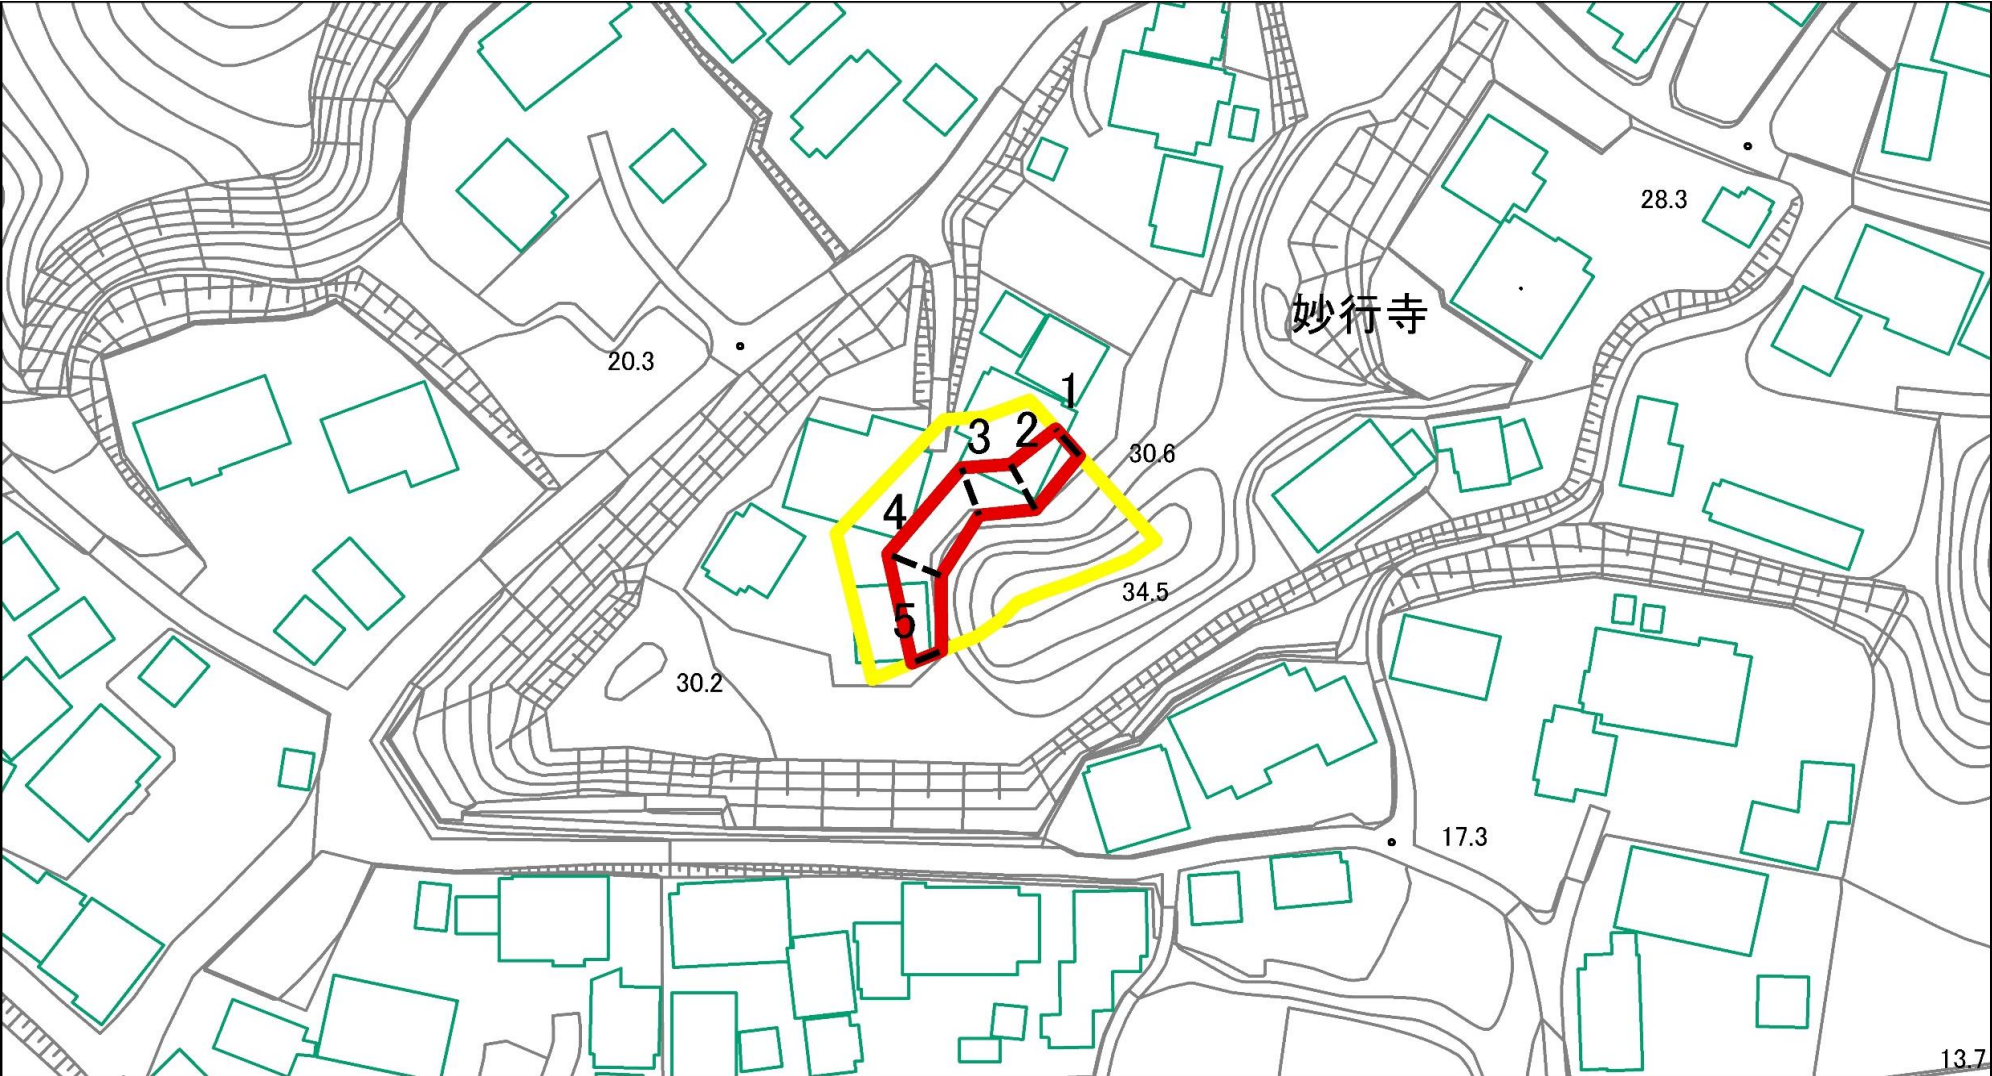
土砂災害警戒区域等の指定の告示に係る図書(様式2)参考図

図中の数字は横断測線番号を示す

| 様式2(急)<br>土砂災害警戒区域・土砂災害特別警戒区域<br>区域図(参考図) | 土砂災害防止法施行令第二条の基準に該当する区域 | | | <div>N</div> <div>縮尺</div> <div>1:1,000</div> | 自然現象の種類 | 急傾斜地の崩壊 | 箇所番号 | I-063K2050-2 |
| | 土砂災害防止法施行令第三条の基準に該当する区域 | 土石等の(移動)高さが1m以下の場合、土石等の移動による力が100kN/m <sup>2</sup> を超える区域 | | | 告示番号 | | 箇所名 | 坂6 |
| | | 土石等の堆積の高さが3mを超える区域 | | | 告示年月日 | | 所在地 | 香取郡多古町坂 |

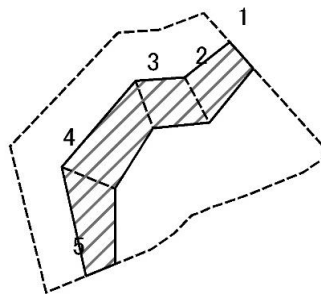
## 土砂災害警戒区域等の指定の告示に係る図書(様式2-1)

図中の数字は横断測線番号を示す

| 様式2-1(急)<br>土砂災害特別警戒区域の区域区分図<br>(急傾斜地の崩壊に伴う土石などの移動により<br>建築物の地上部に作用すると想定される力)<br>＜力区分:移動＞ | 土砂災害防止法施行令第二条の基準に該当する区域 | | | <br>縮尺<br>1:1,000 | 自然現象<br>の種類 | 急傾斜地の崩壊 | 箇所番号 | I-063K2050-2 |

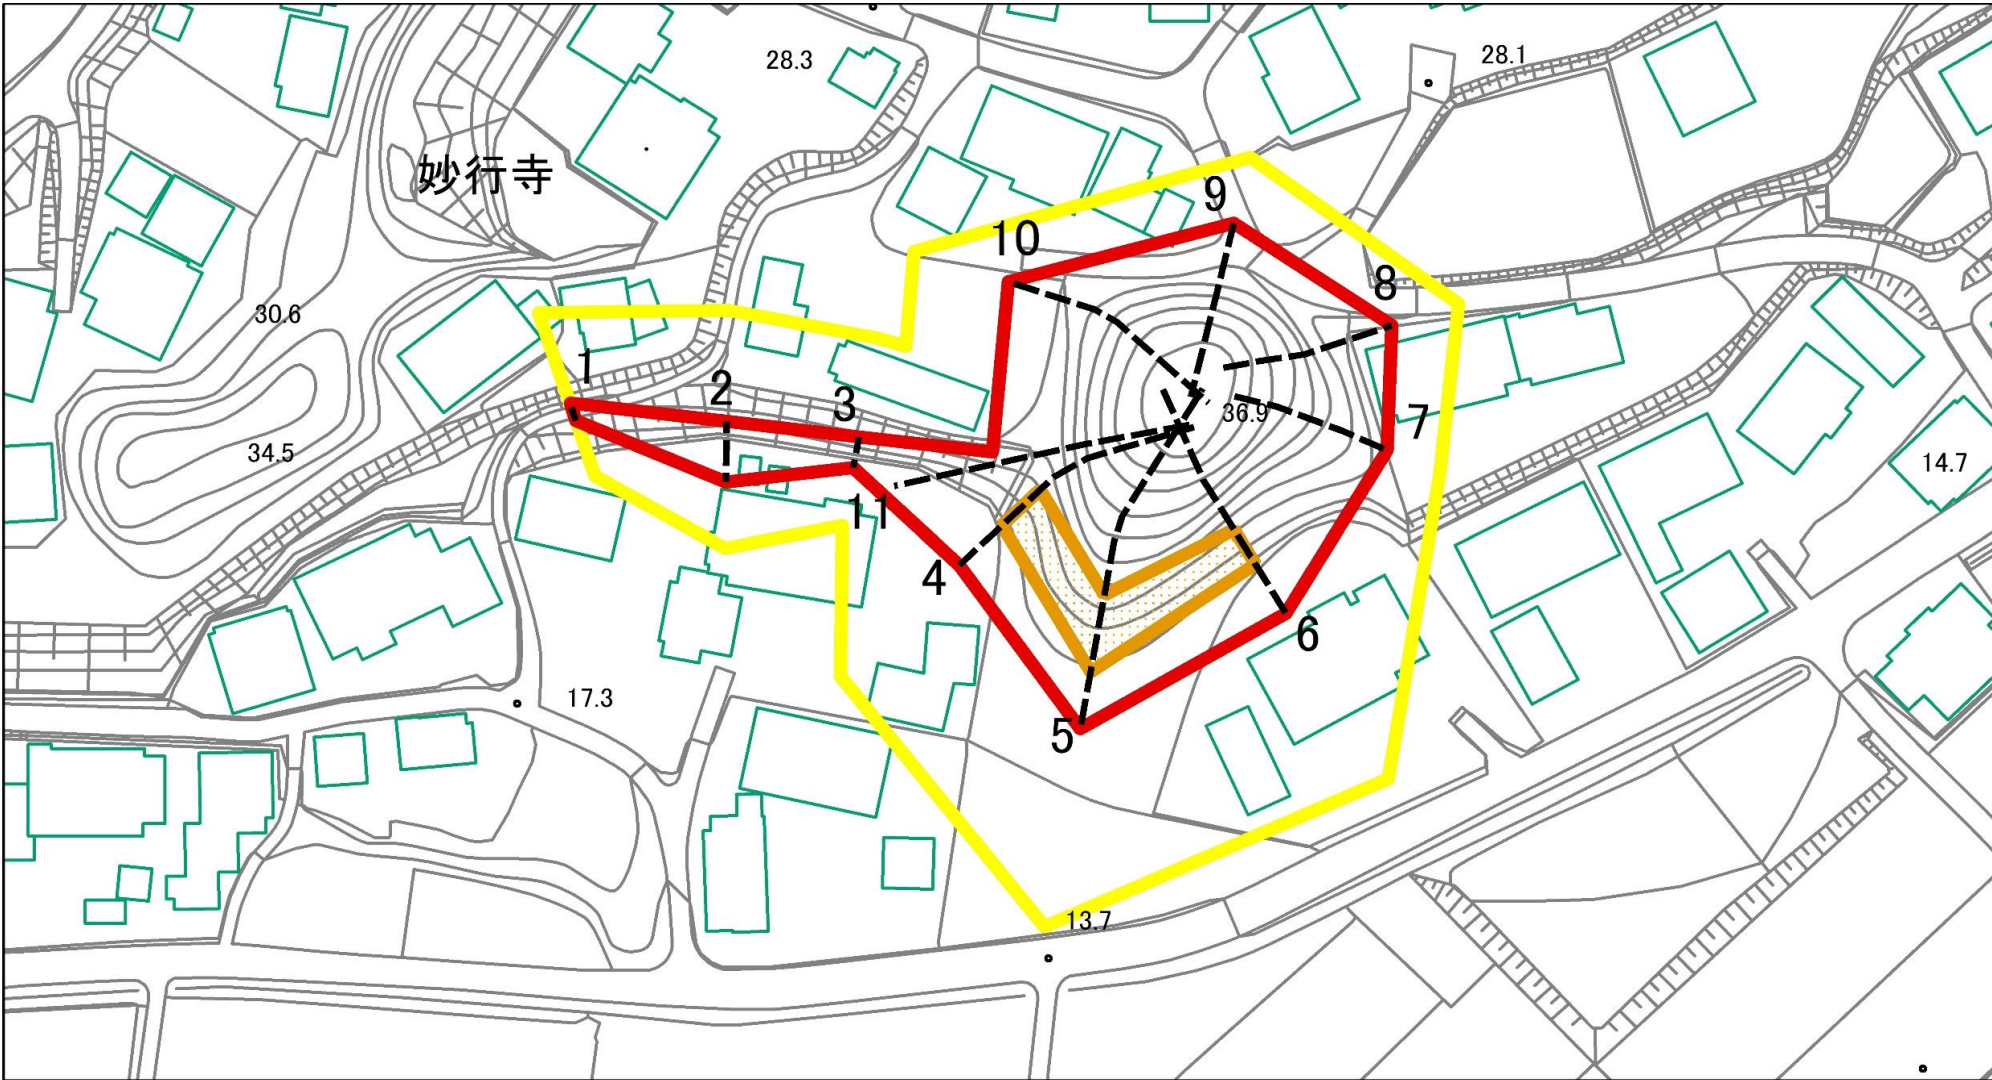
土砂災害警戒区域等の指定の告示に係る図書(様式2)参考図

図中の数字は横断測線番号を示す

| 様式2(急)<br>土砂災害警戒区域・土砂災害特別警戒区域図(参考図) | 土砂災害防止法施行令第二条の基準に該当する区域 | | | <br>縮尺<br>1:1,000 | 自然現象の種類 | 急傾斜地の崩壊 | 箇所番号 | I-063K2050-3 |
| | 土砂災害防止法施行令第三条の基準に該当する区域 | 土石等の(移動)高さが1m以下の場合、土石等の移動による力が100kN/mを超える区域 | | | 告示番号 | | 箇所名 | 坂6 |
| | | 土石等の堆積の高さが3mを超える区域 | | | 告示年月日 | | 所在地 | 香取郡多古町坂 |

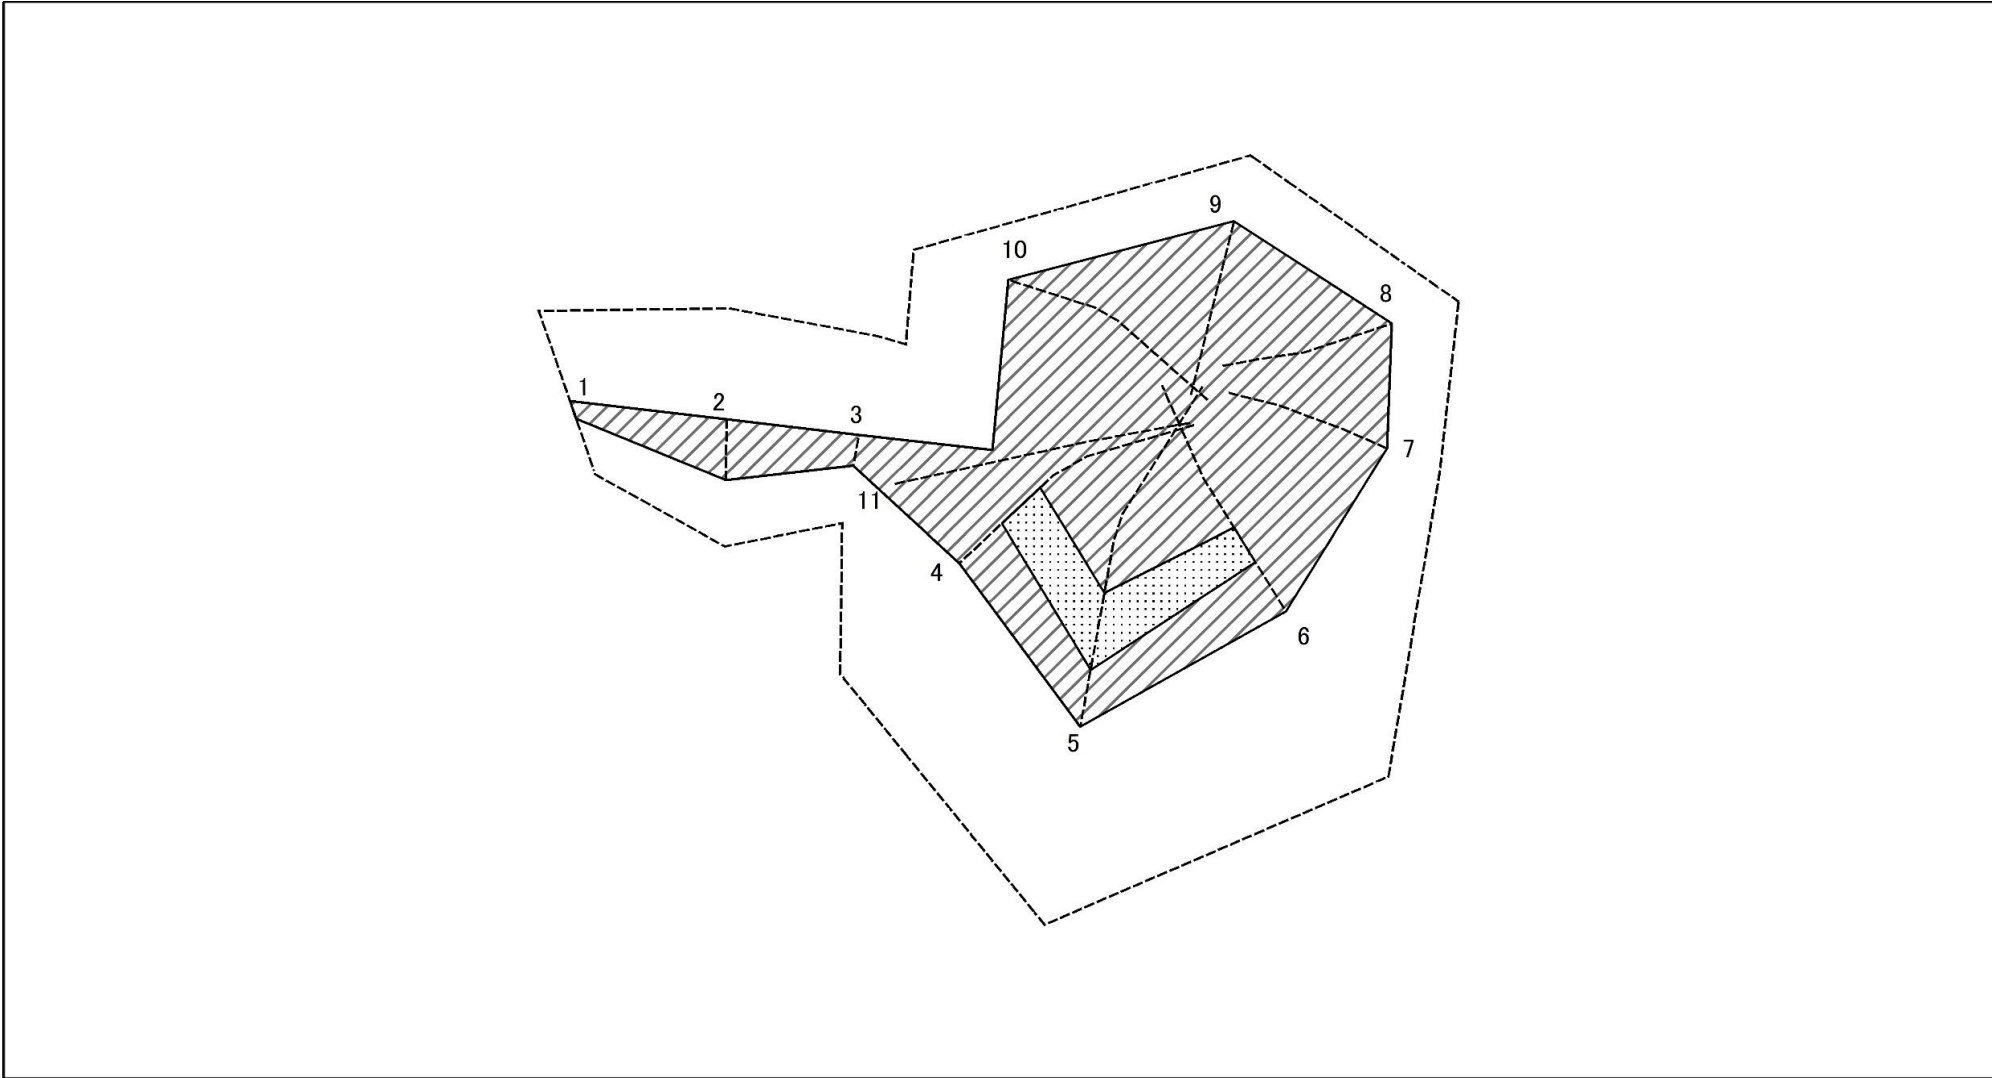
土砂災害警戒区域等の指定の告示に係る図書(様式2-1)

図中の数字は横断測線番号を示す

様式2-1(急)  
土砂災害特別警戒区域の区域区分図  
(急傾斜地の崩壊に伴う土石などの移動により  
建築物の地上部に作用すると想定される力)  
<力区分:移動>

土石等の(移動)高さが1m以下の場合、  
土石等の移動による力が100kN/m<sup>2</sup>を超える区域  
それ以外の区域

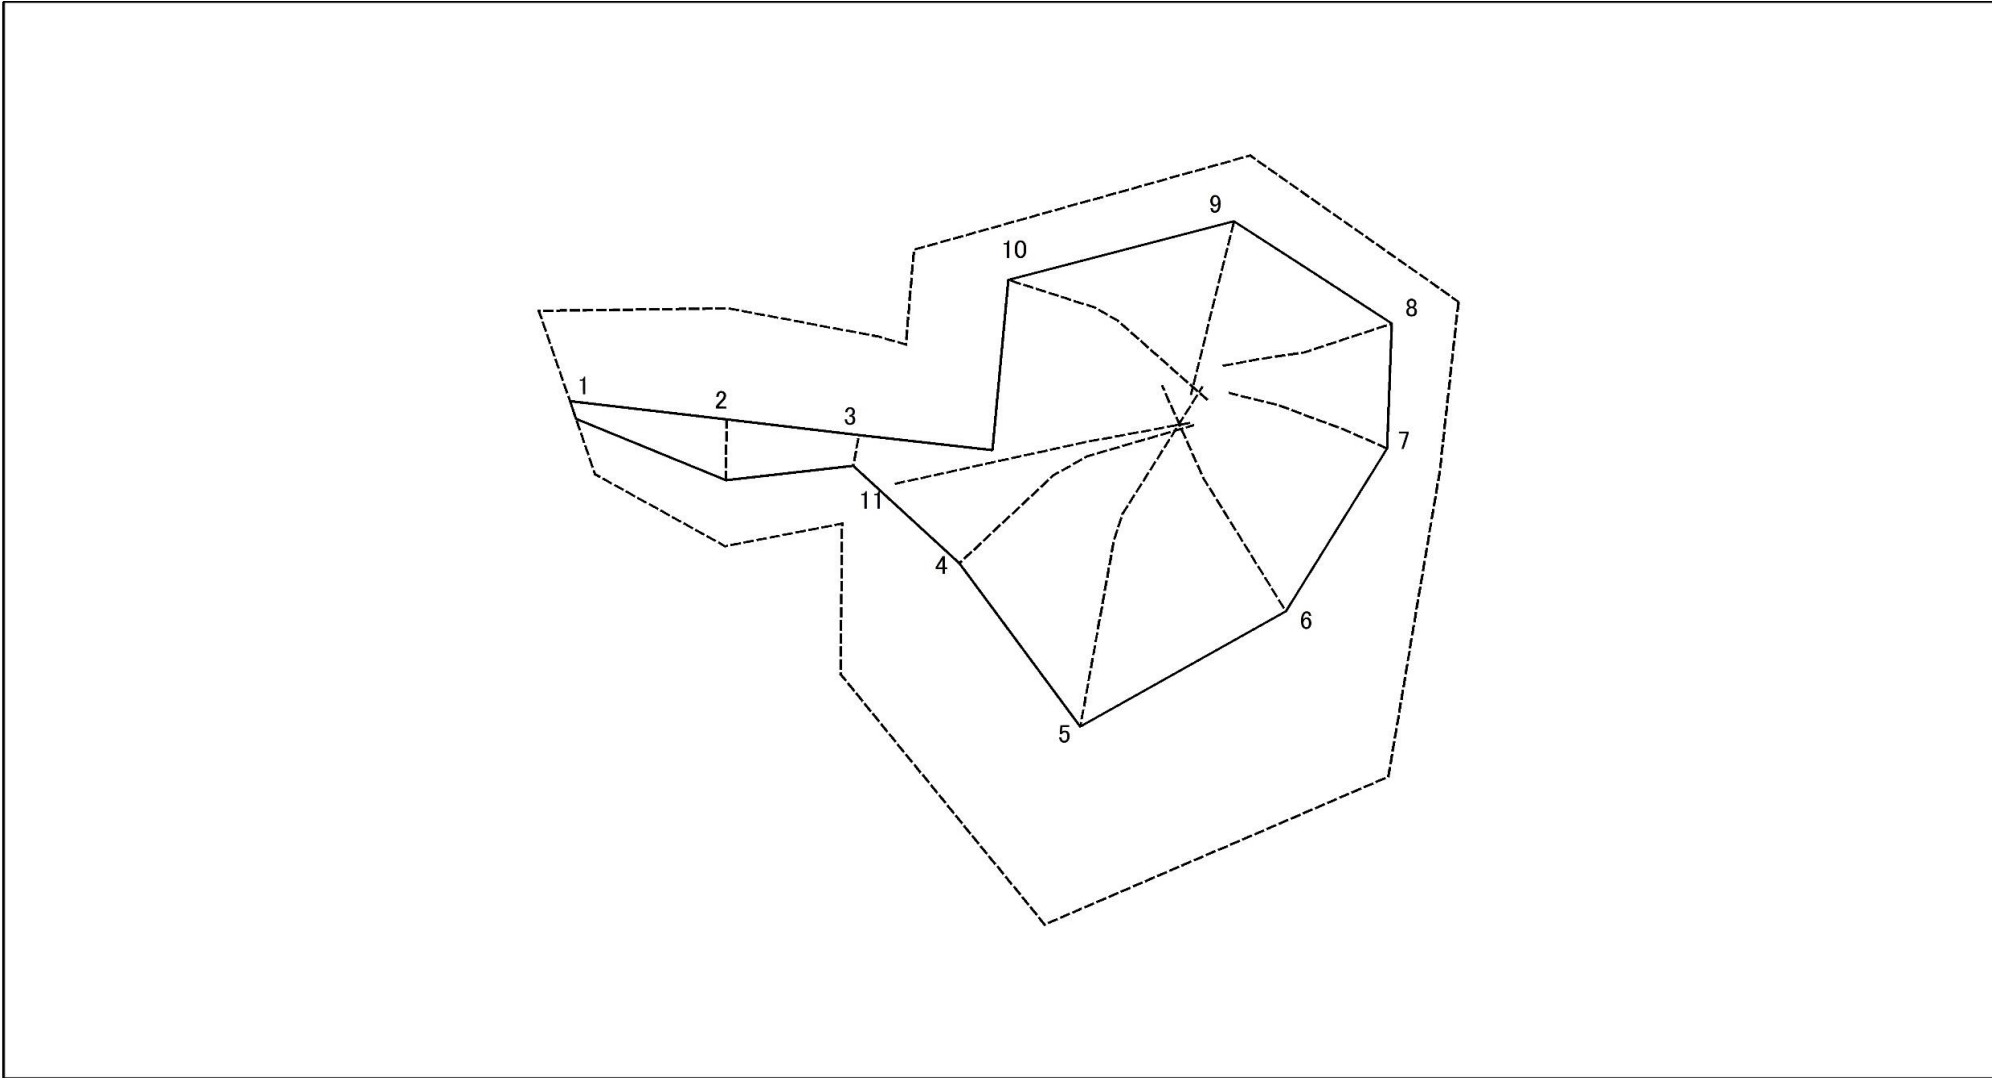
土砂災害警戒区域等の指定の告示に係る図書(様式2-2)

図中の数字は横断測線番号を示す

様式2-2(急)  
土砂災害特別警戒区域の区域区分図  
(急傾斜地の崩壊に伴う土石などの堆積により  
建築物の地上部に作用すると想定される力)  
<力区分:堆積>

| 土砂災害防止<br>法施行令第三<br>条の基準に該<br>当する区域 | 土石等の堆積の高さが3mを超える区域 |
