# 土砂災害警戒区域等の指定の告示に係る図書(様式1)

土砂災害警戒区域・土砂災害特別警戒区域  
位置図

I-071K2309

虫幡11

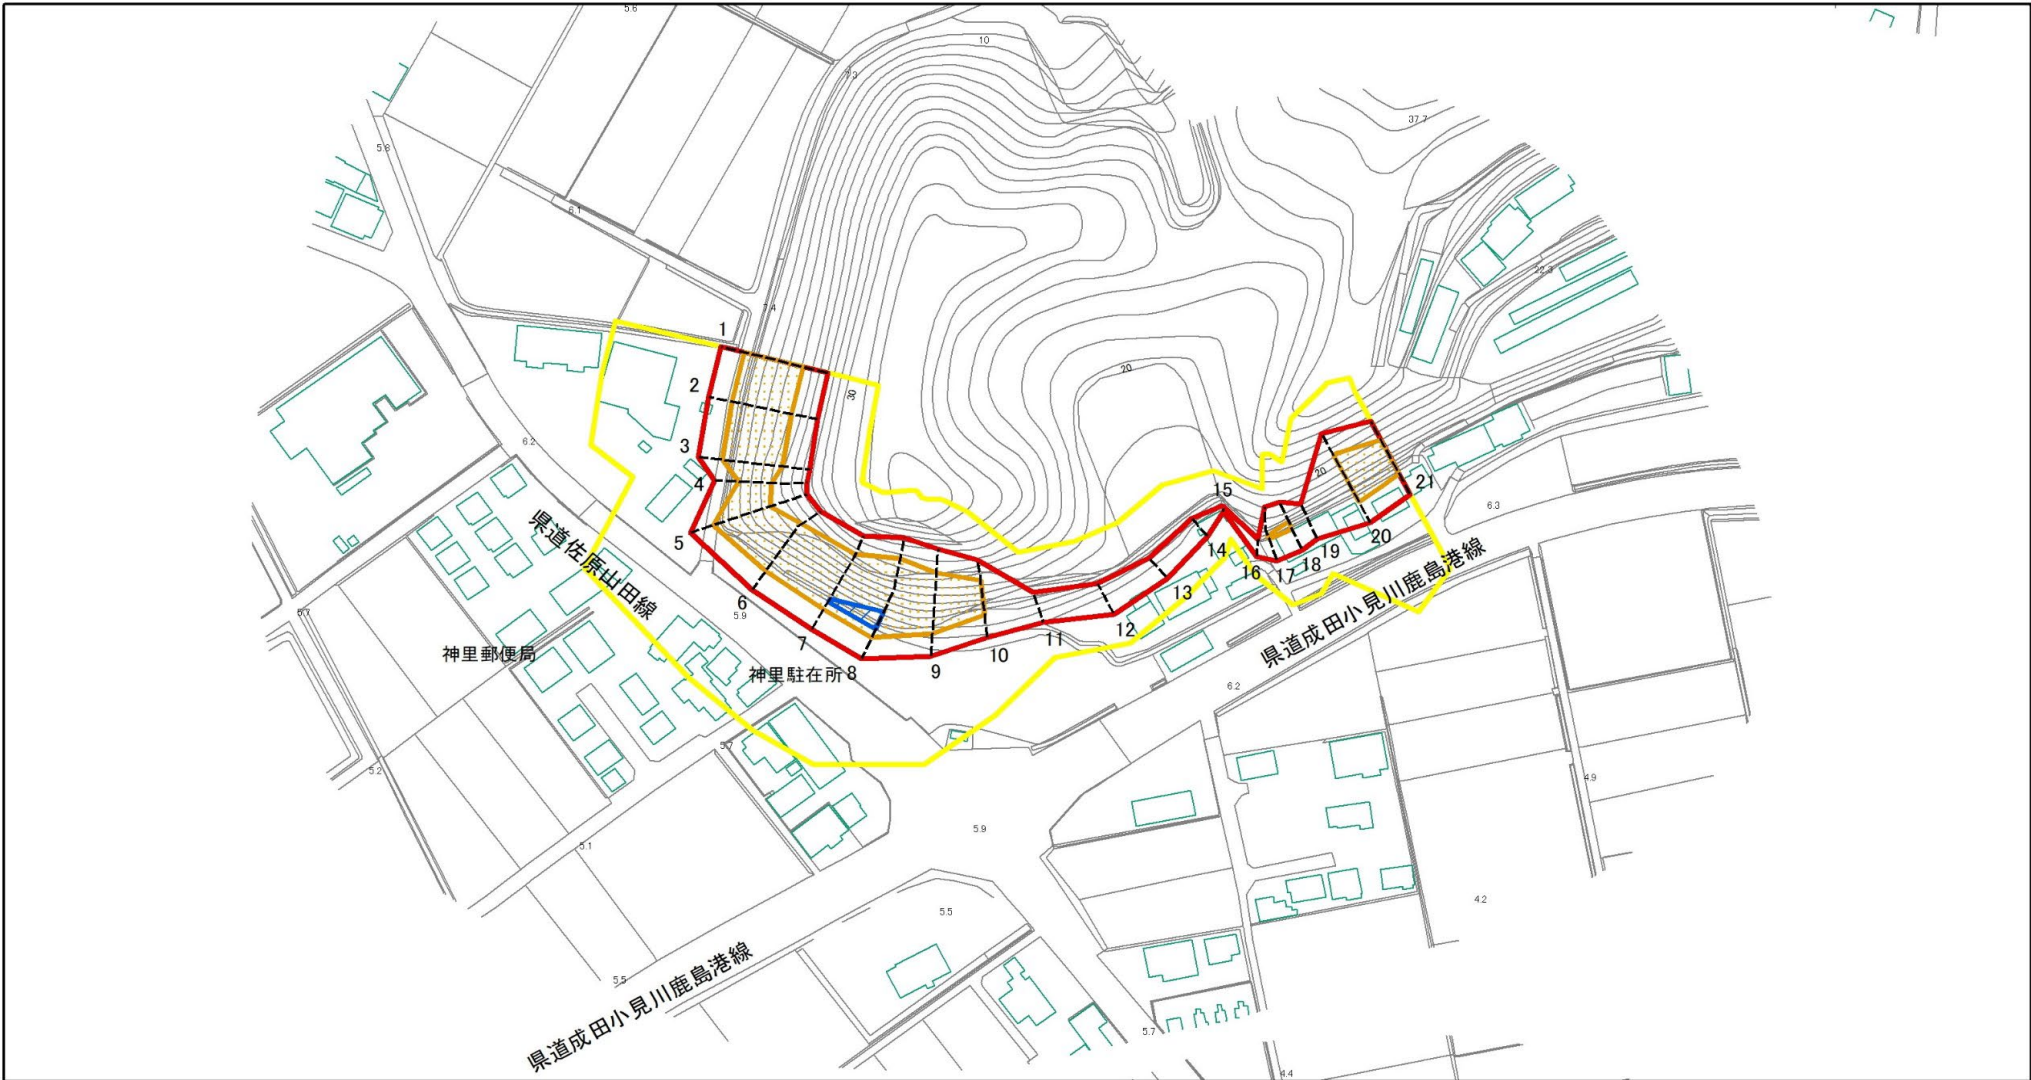
図中の数字は横断測線番号を示す

| 様式2(急)<br>土砂災害警戒区域・土砂災害特別警戒区域<br>区域図(その1) | 土砂災害防止法施行令第二条の基準に該当する区域 | | | <br>縮尺<br>1:2,500 | 自然現象<br>の種類 | 急傾斜地の崩壊 | 箇所番号 | I-071K2309 |
| | 土砂災害防止<br>法施行令第三<br>条の基準に該<br>当する区域 | 土石等の(移動)高さが1m以下の場合、<br>土石等の移動による力が100kN/m <sup>2</sup> を超える区域 | | | 告示番号 | | 箇所名 | 虫幡11 |
| | | 土石等の堆積の高さが3mを超える区域 | | | 告示年月日 | | 所在地 | 香取市虫幡 |

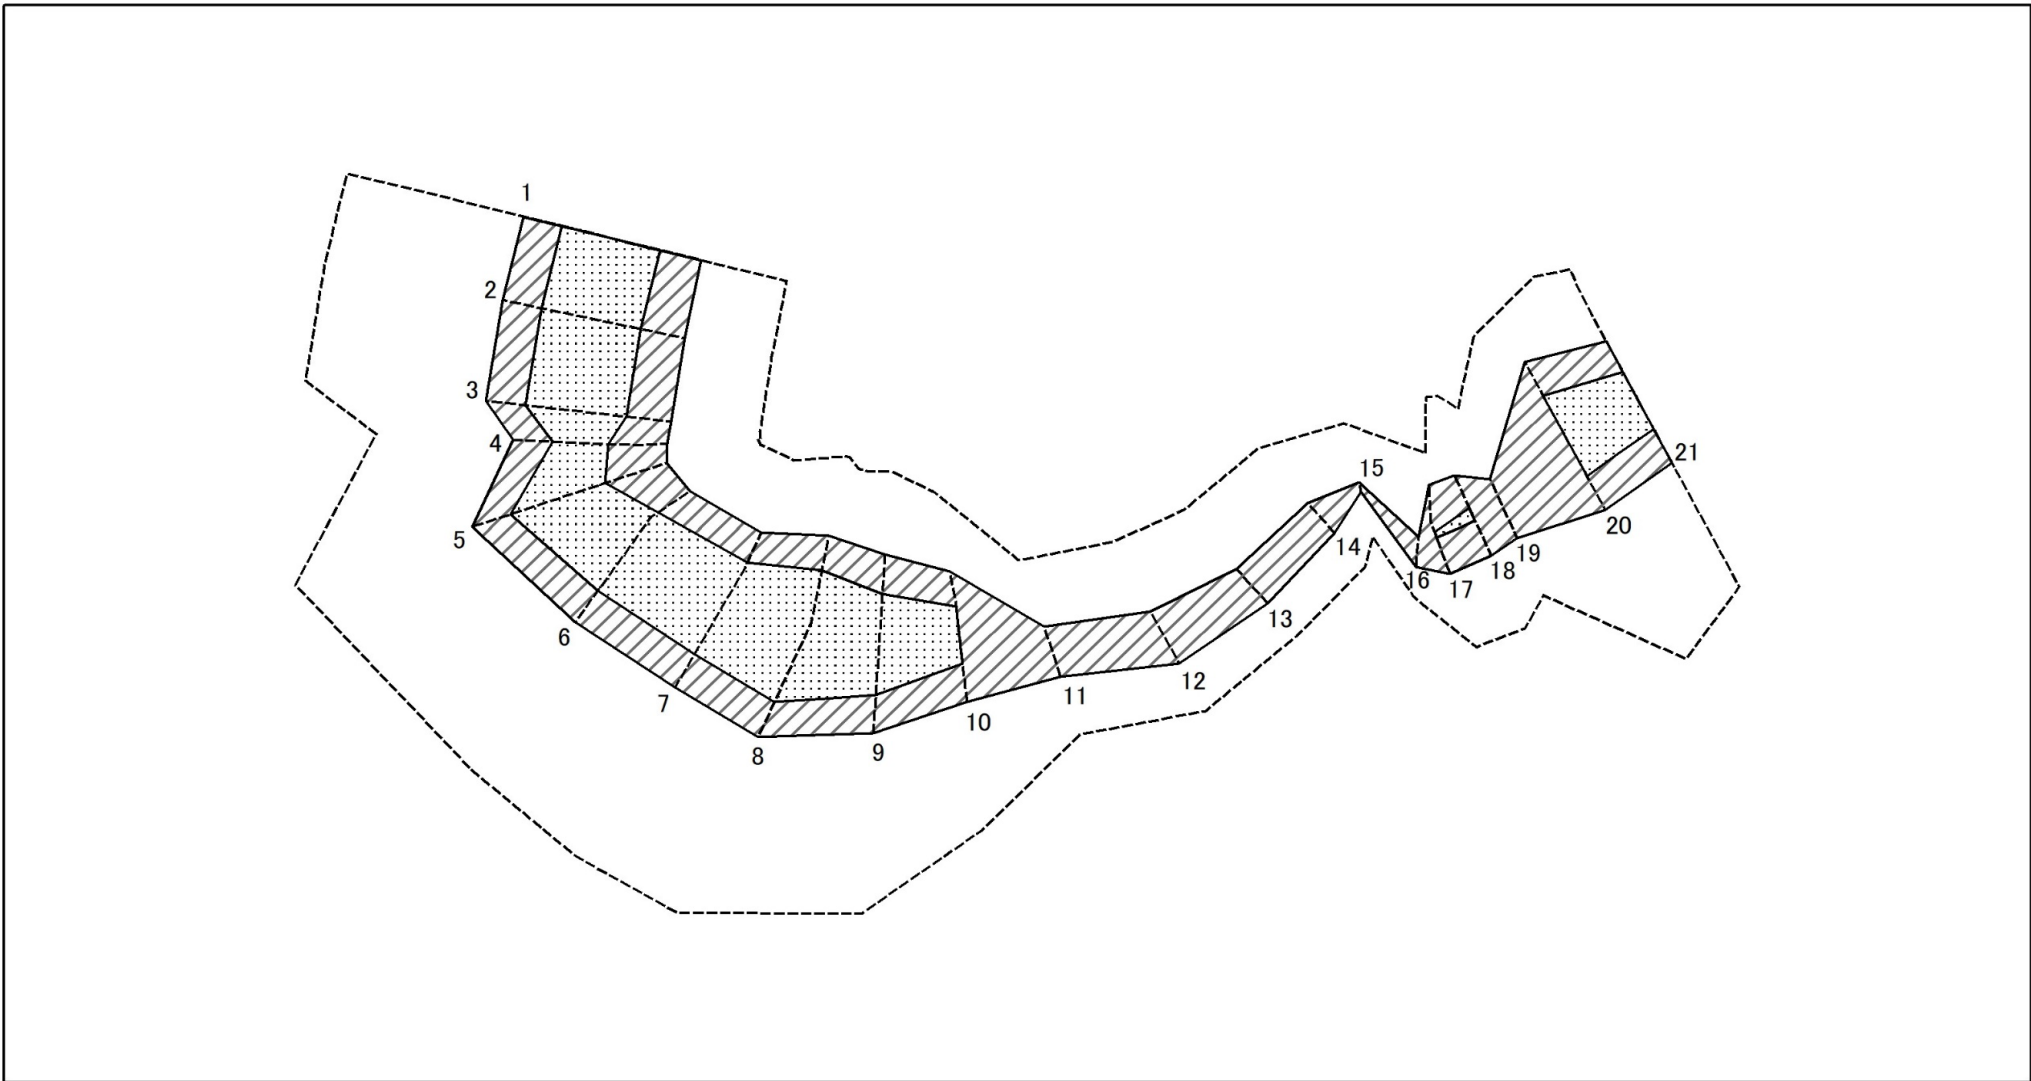
図中の数字は横断測線番号を示す

様式2-1(急)  
土砂災害特別警戒区域の区域区分図  
(急傾斜地の崩壊に伴う土石などの移動により  
建築物の地上部に作用すると想定される力)  
<力区分:移動>

土石等の(移動)高さが1m以下の場合、  
土石等の移動による力が100kN/m<sup>2</sup>を超える区域  
それ以外の区域

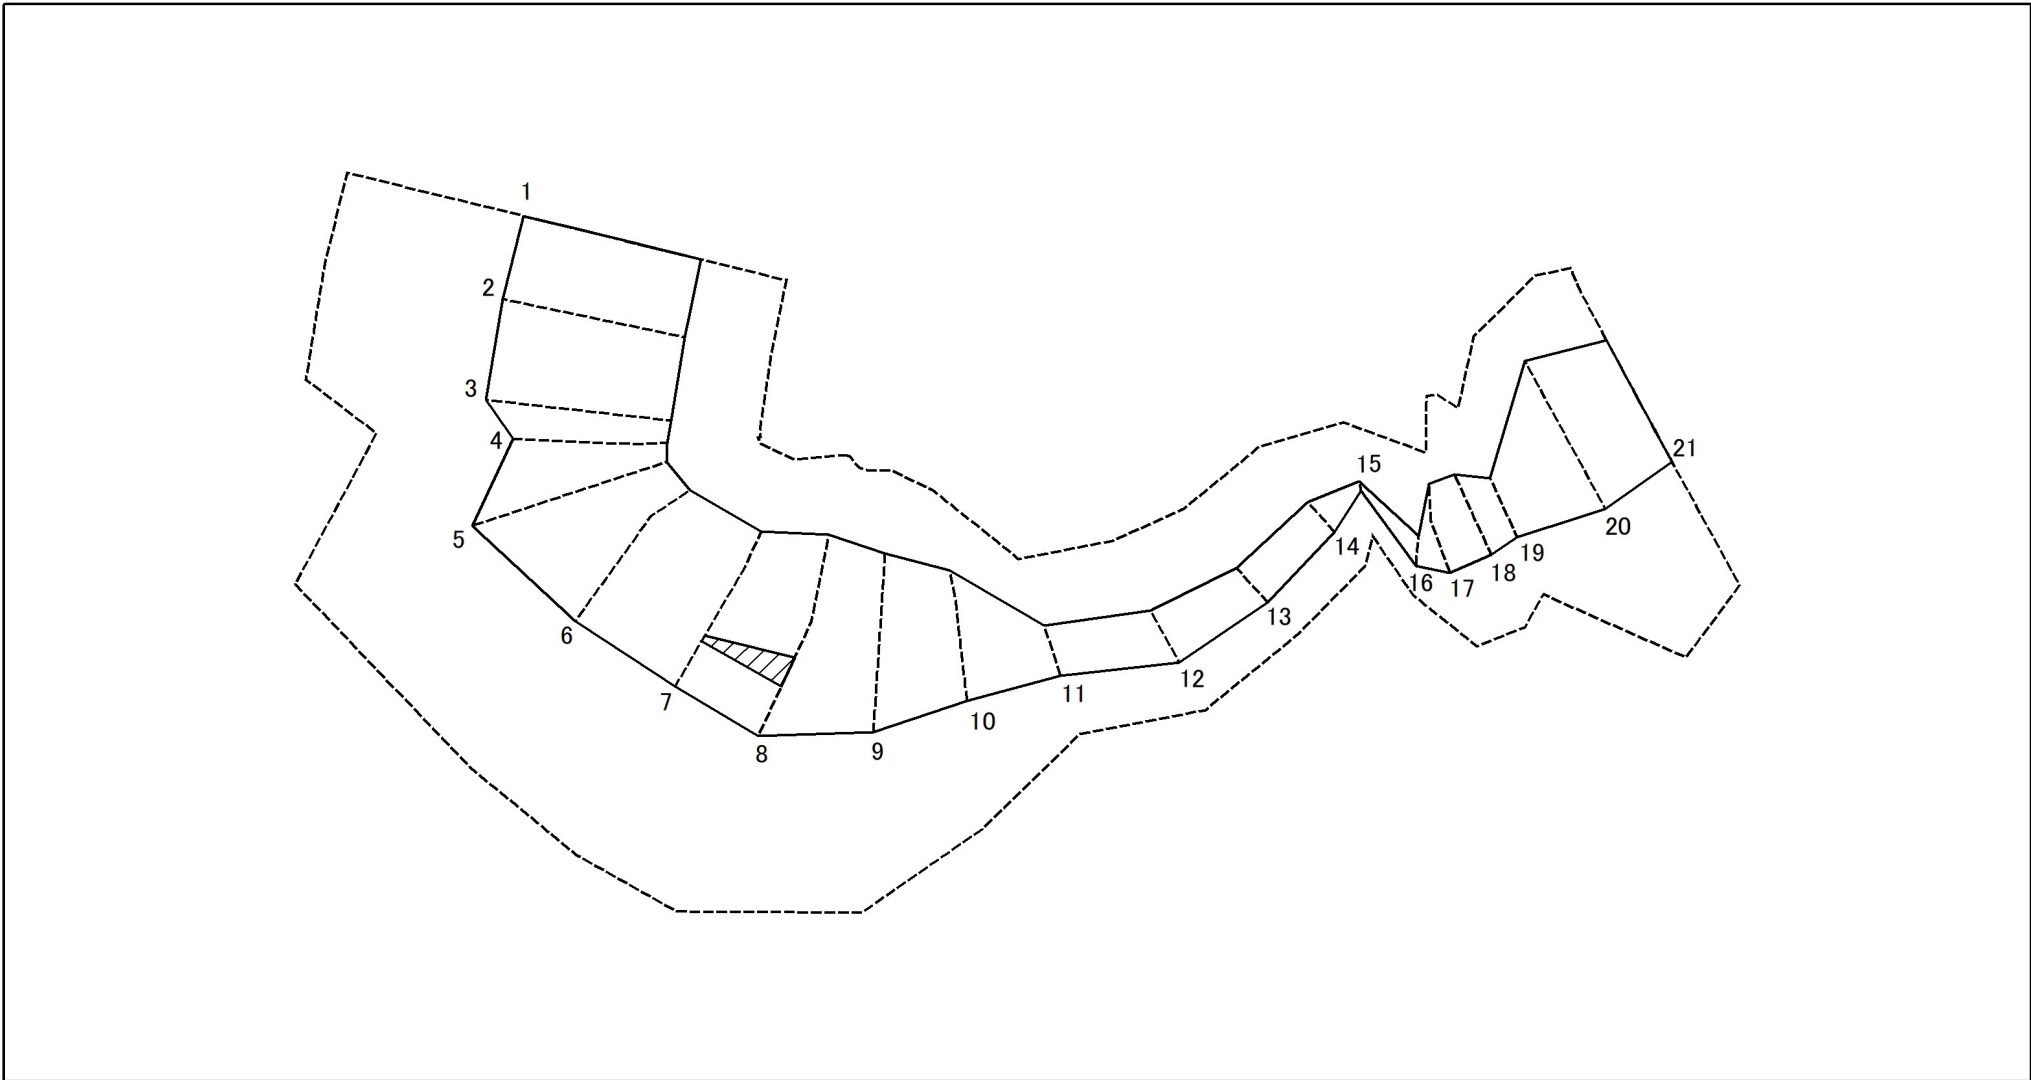
図中の数字は横断測線番号を示す

| 様式2-2(急)<br>土砂災害特別警戒区域の区域区分図<br>(急傾斜地の崩壊に伴う土石などの堆積により<br>建築物の地上部に作用すると想定される力)<br>＜力区分:堆積＞ | 土砂災害防止法施行令第二条の基準に該当する区域 | | <div>N</div> <div>縮尺</div> <div>1:1,500</div> | 自然現象の種類 | 急傾斜地の崩壊 | 箇所番号 | I-071K2309 |
| | 土砂災害防止法施行令第三条の基準に該当する区域 | 土石等の堆積の高さが3mを超える区域 | | 告示番号 | | 箇所名 | 虫幡11 |
