土砂災害警戒区域等の指定の告示に係る図書(様式1)

| 自然現象の種類 | 急傾斜地の崩壊 | 箇所番号 | I -141K2244-1 | | 本示番号 | 箇所名 東太田1 | 東太田1 | | 生宗年月日 | 所在地 | 木更津市東太田3丁目、東太田4丁目

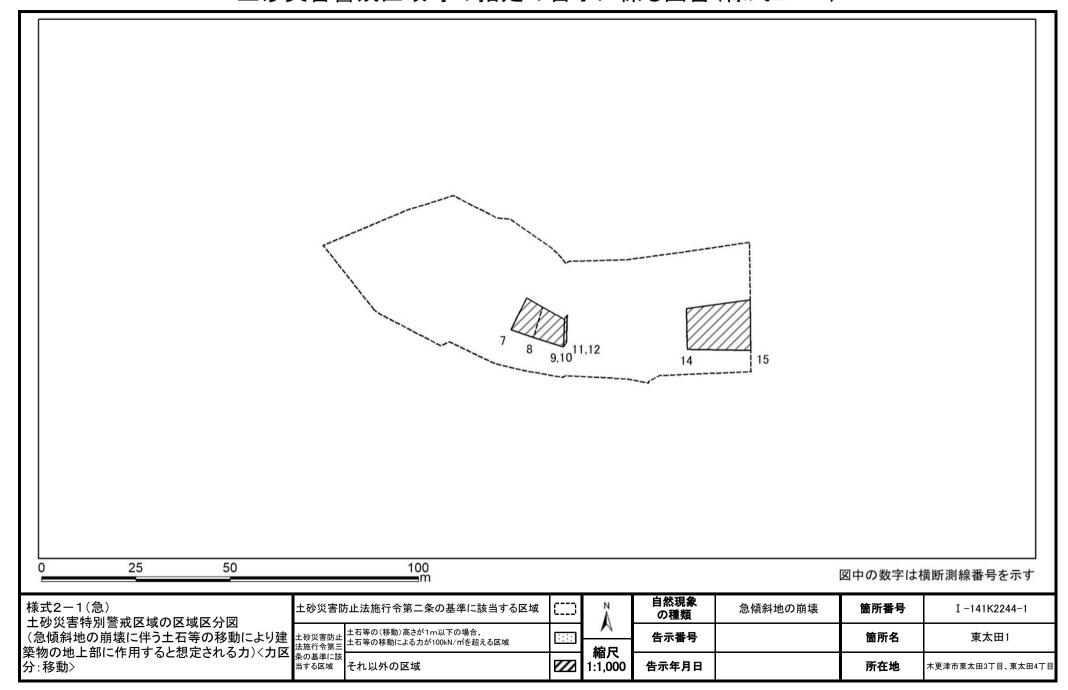
土砂災害警戒区域等の指定の告示に係る図書(様式2-1)

横断測線の区間	土石等の移動により建築物の地上部に作用する と想定されるカ				土石等の堆積により建築物の地上部に作用する と想定されるカ					土石等の移動により建築物の地上部に作用する と想定されるカ				土石等の堆積により建築物の地上部に作用する と想定されるカ			
	土石等の(移動)高さが 1m以下の場合、土石等 の移動による力が 100kN/m2を超える区域		てれ以外の区域		土石等の堆積の高さが 3mを超える区域		それ以外の区域		横断測線の区間	土石等の(移動)高さが 1m以下の場合、土石等 の移動による力が 100kN/m2を超える区域		それ以外の区域		土石等の堆積の高さが 3mを超える区域		それ以外の区域	
	カの大きさ のうち最大 のもの (kN/m2)	土石等 の高さ (m)	力の大きさ のうち最大 のもの (kN/m2)	土石等 の高さ (m)	力の大きさ のうち最大 のもの (kN/m2)	土石等 の高さ (m)	カの大きさ のうち最大 のもの (kN/m2)	土石等 の高さ (m)		カの大きさ のうち最大 のもの (kN/m2)	土石等 の高さ (m)	力の大きさ のうち最大 のもの (kN/m2)	土石等 の高さ (m)	力の大きさ のうち最大 のもの (kN/m2)	土石等 の高さ (m)	カの大きさ のうち最大 のもの (kN/m2)	土石等 の高さ (m)
1 ~ 2	-	-	-	-	-	_	-	-	~								
2 ~ 3	-	-	-	-	-	-	-	_	~								
3 ~ 4	-	_	-	_	-	_	-	_	~								
5 ~ 6	-	_	-	_	-	-	-	_	~								
7 ~ 8	_	_	79.27	1.00	_	_	10.38	1.94	~								
8 ~ 9	_		74.52	1.00	-	_	10.38	1.94	~								
10 ~ 11	-	-	69.81	1.00	-	-	10.85	2.03	~								
12 ~ 13	-	-	-	-	-	-	-	_	~

13 ~ 14	-	_	-	-	-	-	-	_	~								
14 ~ 15	-	_	97.21	1.00	-	_	10.10	1.89	~								
									~								
~									~								
~									~								
~									~								
~									~								
~									~								
~							-		~	-							
~									~								
~									~								
~									~								
~									~								
~									~								
~									~								
~									~								
~									~								
~									~

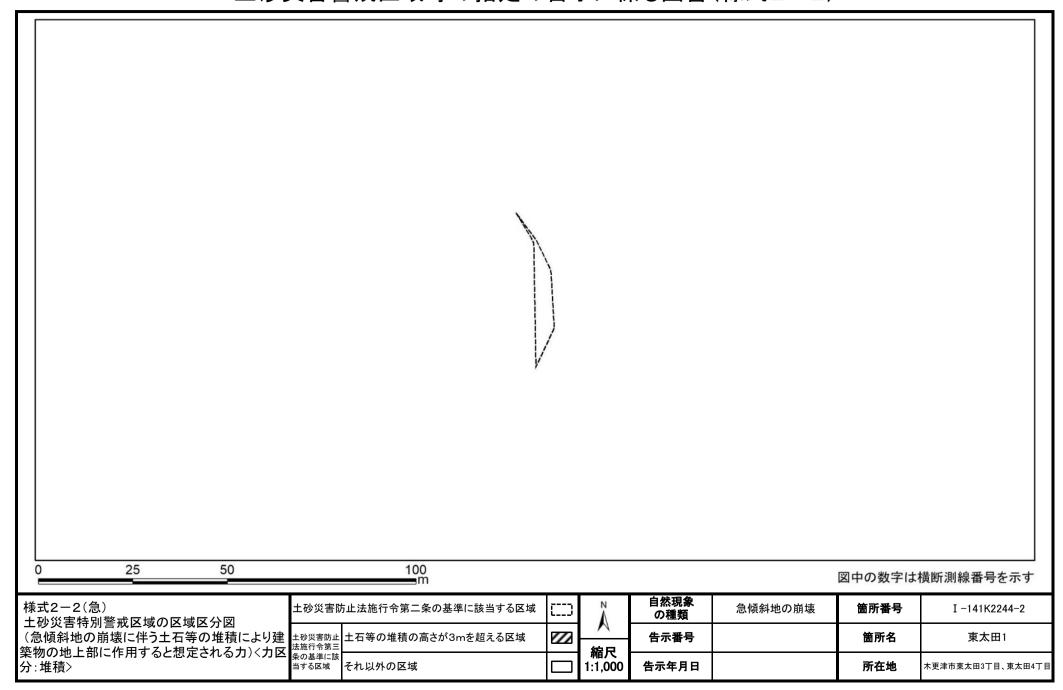
土砂災害警戒区域等の指定の告示に係る図書(様式2-2)

横断測線の区間	土石等の移動により建築物の地上部に作用する と想定されるカ				土石等の堆積により建築物の地上部に作用する と想定されるカ					土石等の移動により建築物の地上部に作用する と想定されるカ				土石等の堆積により建築物の地上部に作用で と想定される力			
	土石等の(移動)高さが 1m以下の場合、土石等 の移動による力が 100kN/m2を超える区域		てれ以外の区域		土石等の堆積の高さが 3mを超える区域		それ以外の区域		横断測線の区間	土石等の(移動)高さが 1m以下の場合、土石等 の移動による力が 100kN/m2を超える区域		てれ以外の区域		土石等の堆積の高さが 3mを超える区域		それ以外の区域	
	カの大きさ のうち最大 のもの (kN/m2)	土石等 の高さ (m)	力の大きさ のうち最大 のもの (kN/m2)	土石等 の高さ (m)	カの大きさ のうち最大 のもの (kN/m2)	土石等 の高さ (m)	カの大きさ のうち最大 のもの (kN/m2)	土石等 の高さ (m)		カの大きさ のうち最大 のもの (kN/m2)	土石等 の高さ (m)	力の大きさ のうち最大 のもの (kN/m2)	土石等 の高さ (m)	力の大きさ のうち最大 のもの (kN/m2)	土石等 の高さ (m)	カの大きさ のうち最大 のもの (kN/m2)	土石等 の高さ (m)
1 ~ 2	-	_	-	_	_	_	_	_	~								
~									~								
~									~								
~									~								
~									~								
~									~								
~									~								
~									~								
~									~								
~									~								
~									~								
~									~								
~									~								
~									~								
~									~

~									~								
~									~								
~									~								
~									~								
~									~								
~									~								
~									~								
~									~								
~									~								
~									~								
~									~								
							田会の話		順効性の影響 第正来号 I _141V				K2244-2	_
