# 土砂災害警戒区域等の指定の告示に係る図書(様式1)

土砂災害警戒区域・土砂災害特別警戒区域  
位置図

畑沢21

木更津市畑沢3丁目

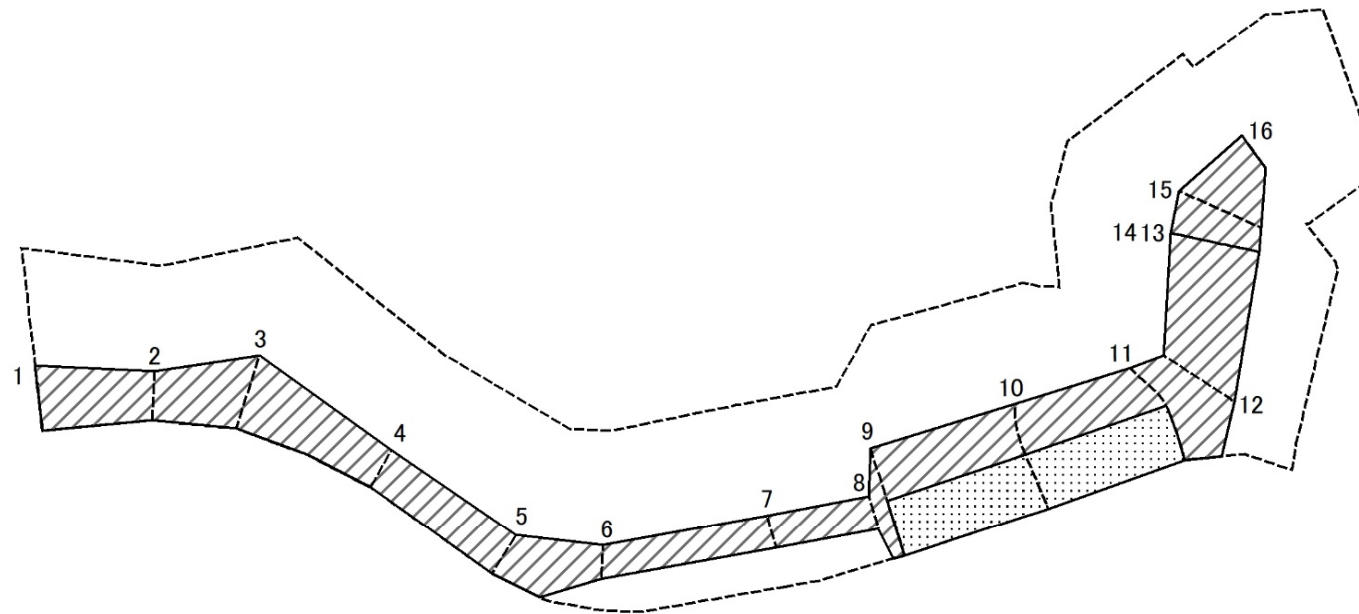
# 土砂災害警戒区域等の指定の告示に係る図書(様式2-1)

図中の数字は横断測線番号を示す

様式2-1(急)  
土砂災害特別警戒区域の区域区分図  
(急傾斜地の崩壊に伴う土石等の移動により建築物の地上部に作用すると想定される力)〈力区分:移動〉

土砂災害防止法施行令第二条の基準に該当する区域

土砂災害防止法施行令第三条の基準に該当する区域

土石等の(移動)高さが1m以下の場合、土石等の移動による力が100kN/m<sup>2</sup>を超える区域
